Environnement  
et Lutte contre  
les changements  
climatiques

N°: 680

Québec, ce 6 décembre 2018

AVIS PRÉALABLE À UNE ORDONNANCE  
Articles 114 (1), (2), (4) et (6) et 115.4.1 de la *Loi sur la qualité de  
l'environnement*  
(RLRQ, chapitre Q-2)

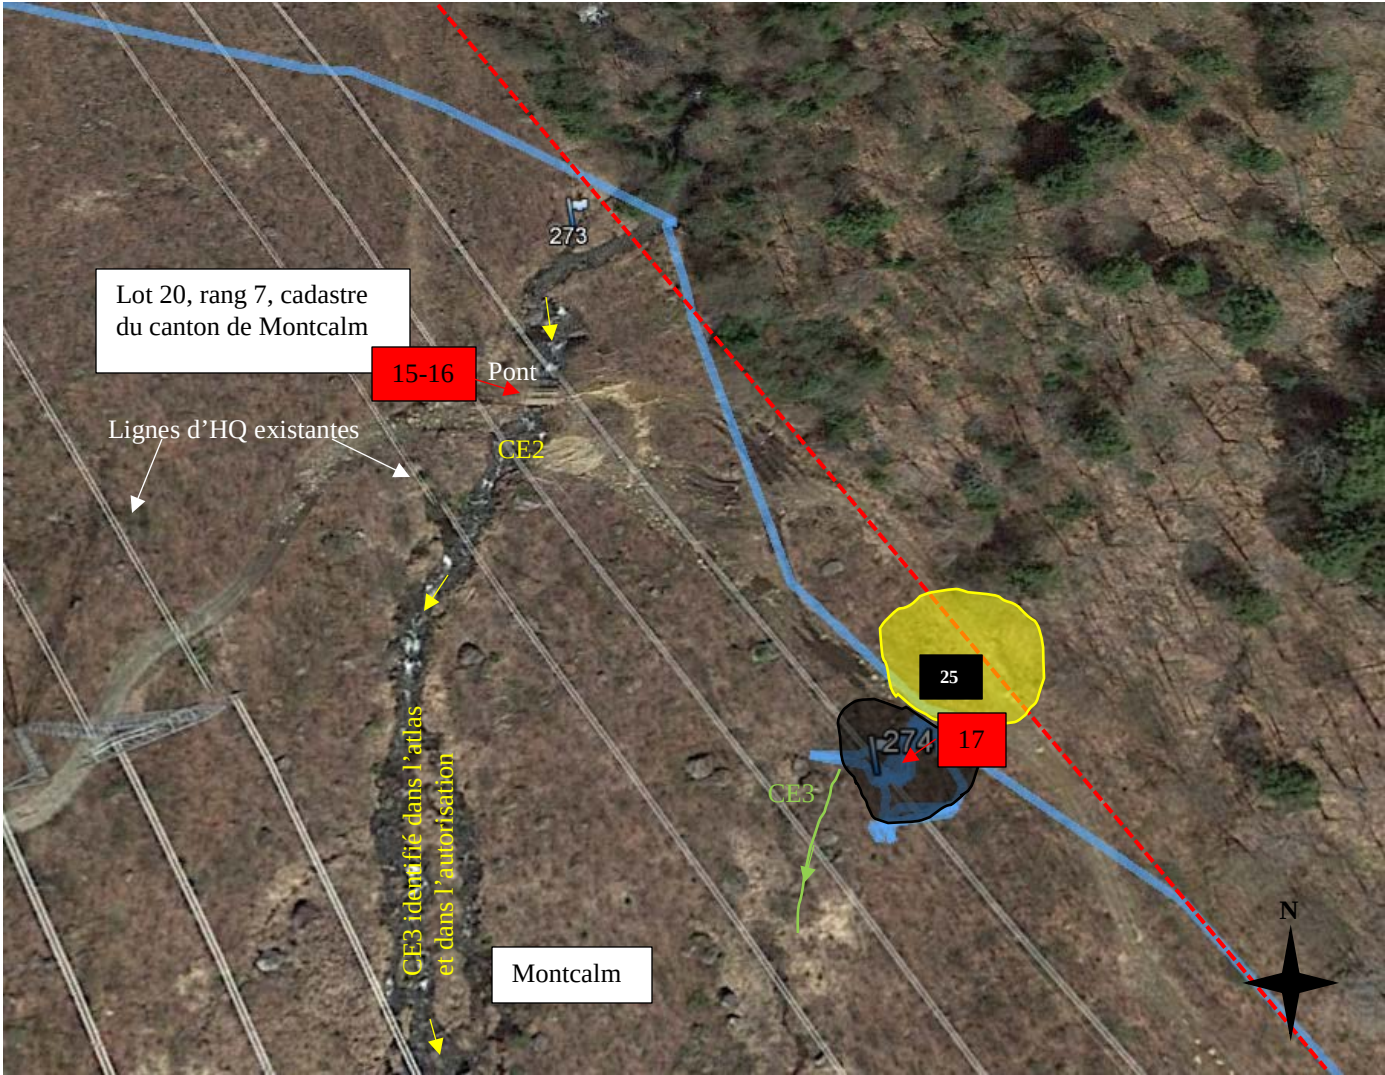
| No : 4 | Titre : Pylône 25 à Montcalm / Projet de ligne HQ Grand-Brûlé |

- Avoir rejeté ou permis le rejet d'un contaminant, soit des sédiments [...], dont la présence dans l'environnement est susceptible de porter atteinte à la vie, à la santé, à la sécurité, au bien-être ou au confort de l'être humain, de causer du dommage ou de porter autrement préjudice à la qualité de l'environnement, aux écosystèmes, aux espèces vivantes ou aux biens :
  - Provenant du pont provisoire en rive du CE2 sur le lot 20, rang 7, cadastre du canton de Montcalm à Montcalm (pylône 25);
  - Provenant de l'aire de travail et du chemin d'accès au pylône 25 dans le marécage à la tête du CE3 et en rive du CE3 sur le lot 20, rang 7, cadastre du canton de Montcalm à Montcalm (pylône 25);

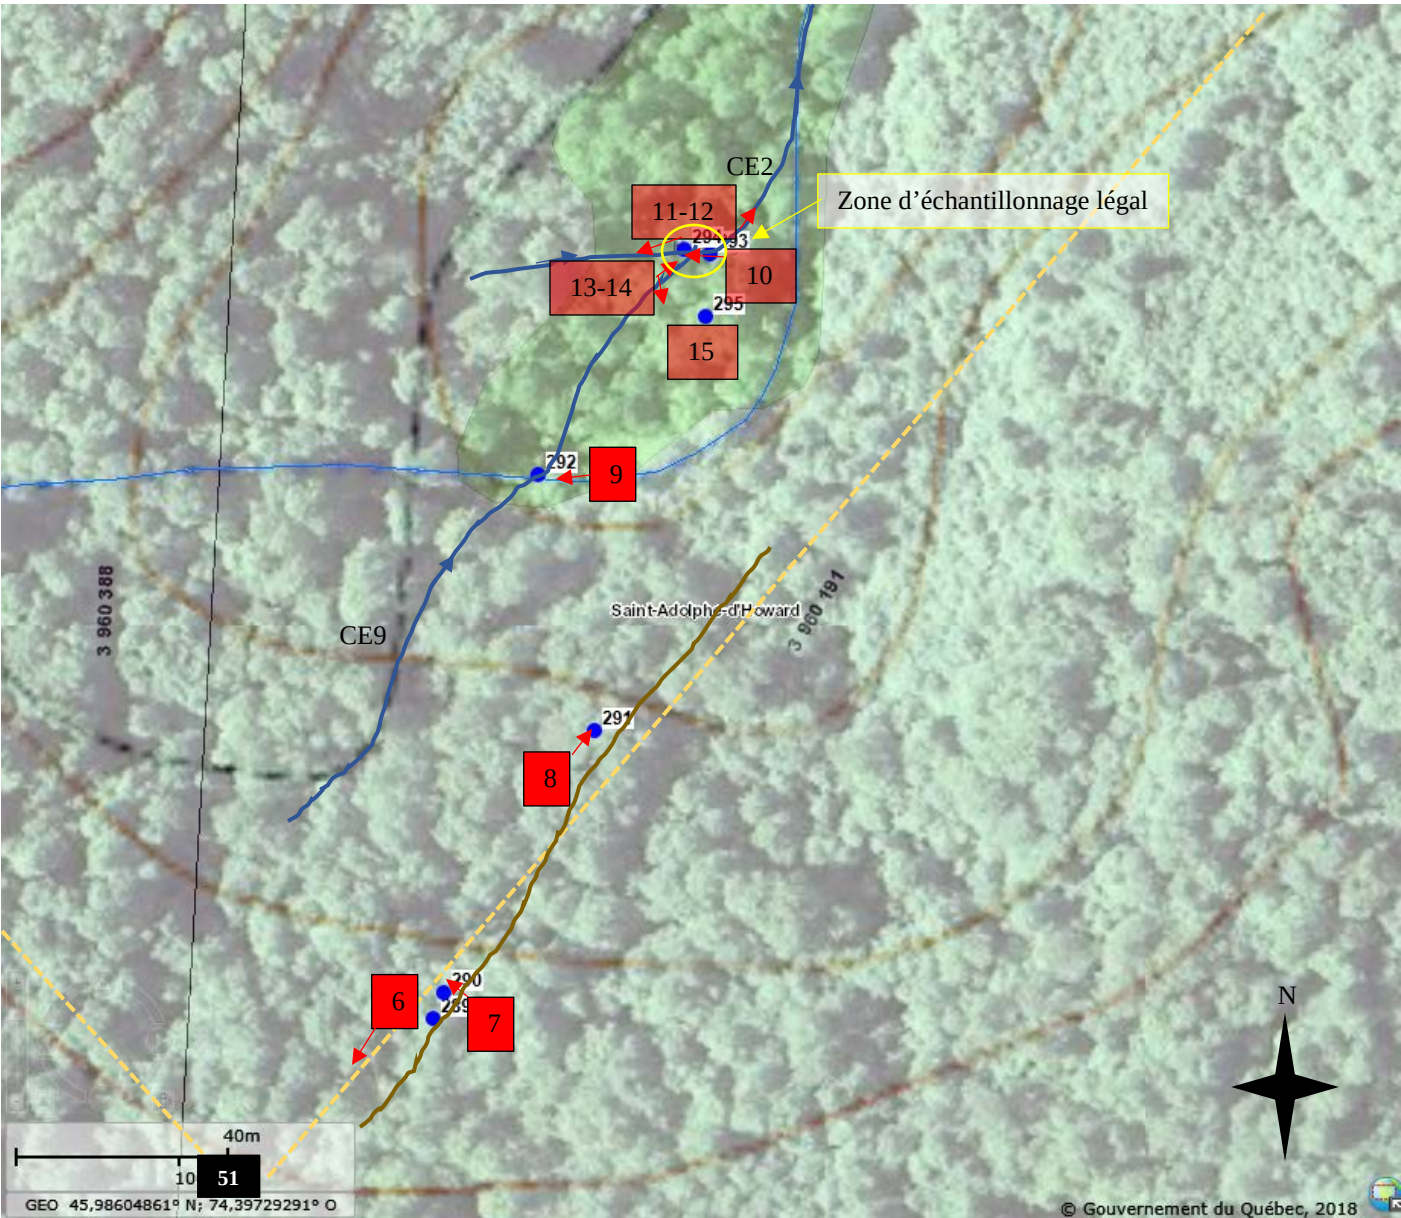
Titre : Pylône 51 à Saint-Adolphe-d'Howard / Projet de ligne HQ Grand-Brûlé

- Avoir rejeté ou permis le rejet d'un contaminant, soit des sédiments [...], dont la présence dans l'environnement est susceptible de porter atteinte à la vie, à la santé, à la sécurité, au bien-être ou au confort de l'être humain, de causer du dommage ou de porter autrement préjudice à la qualité de l'environnement, aux écosystèmes, aux espèces vivantes ou aux biens :
  - Provenant de l'aire de travail du pylône 51 et du chemin d'accès en rive et en littoral du CE6 sur les lots 3 960 191 et 3 960 181 à Saint-Adolphe-d'Howard (pylônes 51 à 53);
  - Provenant de l'aire de travail du pylône 51 et du chemin d'accès en rive et en littoral du CE9 sur le lot 3 960 191 à Saint-Adolphe-d'Howard (pylône 51);
  - Provenant de l'aire de travail du pylône 51 et du chemin d'accès dans une tourbière sur le lot 3 960 191 à Saint-Adolphe-d'Howard (pylône 51);

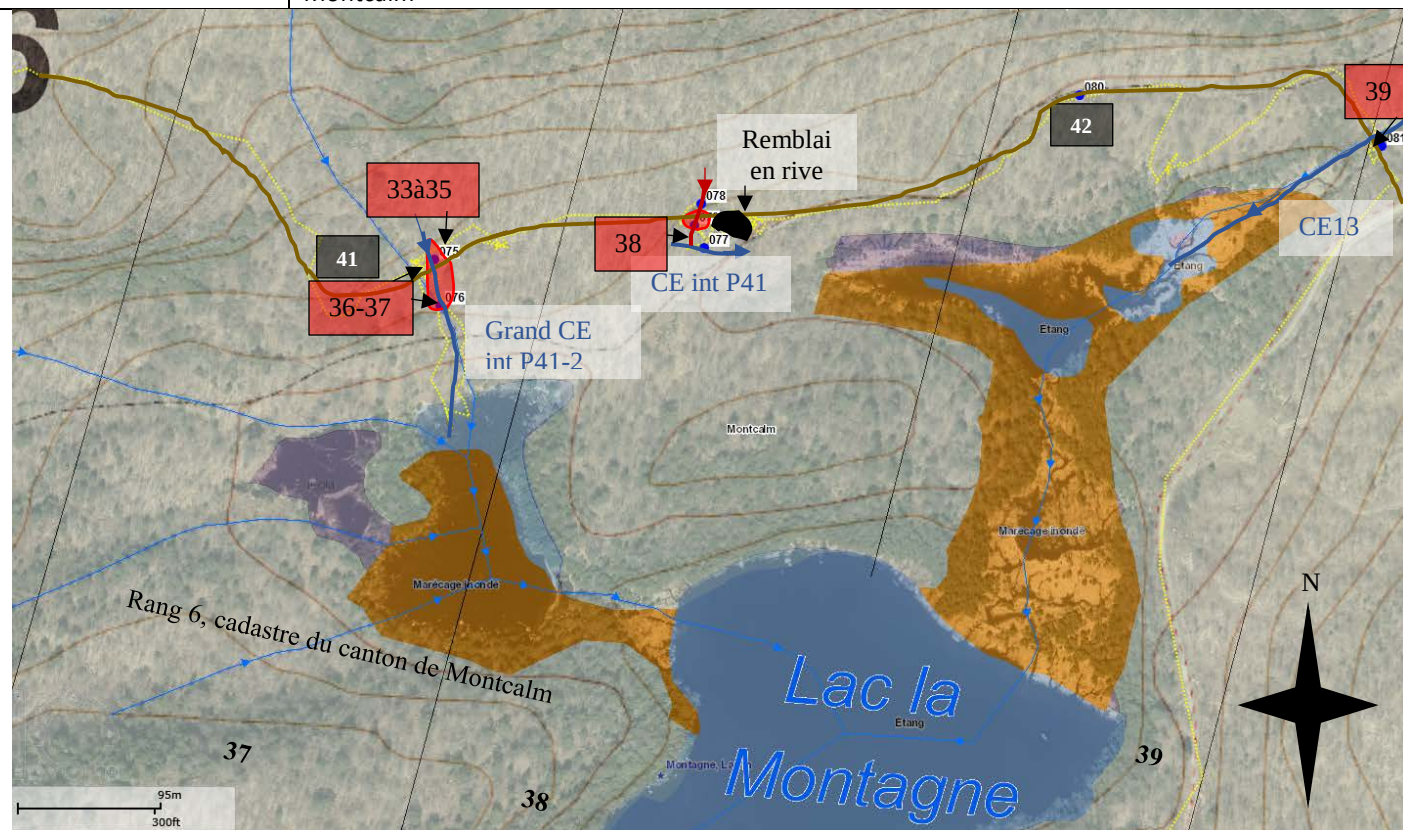
**Titre :** Inspection du 2018-10-16 de la ligne d'HQ - Projet GBDSS / Secteur des pylônes 41 et 42 à Montcalm

- Avoir rejeté ou permis le rejet d'un contaminant, soit des sédiments, dont la présence dans l'environnement est susceptible de porter atteinte à la vie, à la santé, à la sécurité, au bien-être ou au confort de l'être humain, de causer du dommage ou de porter autrement préjudice à la qualité de l'environnement, aux écosystèmes, aux espèces vivantes ou aux biens:
  - Provenant du chemin d'accès entre les pylônes 41 et 42 en rive du cours d'eau CE int P41 de l'autorisation, lot 38, rang 6, cadastre du canton de Montcalm à Montcalm;

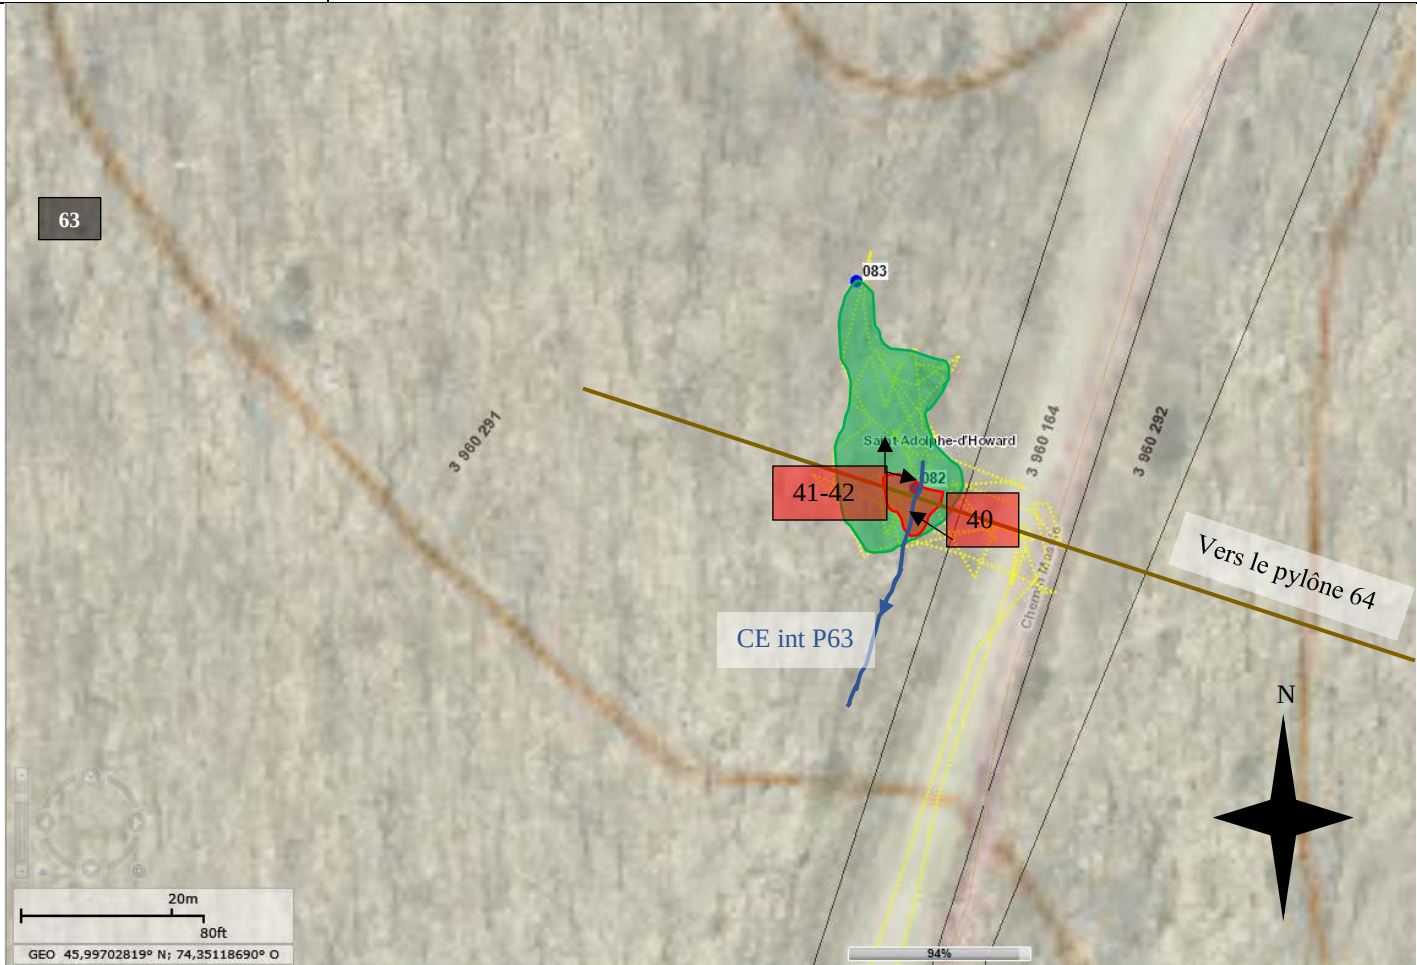
Titre : Inspection du 2018-10-16 de la ligne d’HQ - Projet GBDSS / Secteur du pylône 63 à Saint-Adolphe-d’Howard

- Avoir rejeté ou permis le rejet d'un contaminant, soit des sédiments, dont la présence dans l'environnement est susceptible de porter atteinte à la vie, à la santé, à la sécurité, au bien-être ou au confort de l'être humain, de causer du dommage ou de porter autrement préjudice à la qualité de l'environnement, aux écosystèmes, aux espèces vivantes ou aux biens :
  - Provenant du chemin d'accès menant au pylône 63 et du pont provisoire en rive et en littoral du cours d'eau sans nom (CE int P63) sur le lot 3 960 291 à Saint-Adolphe-d'Howard;
