PROCURADURÍA AMBIENTAL
Y DEL ORDENAMIENTO
TERRITORIAL DE LA CDMX

CONVALIDACIÓN DEL LEVANTAMIENTO FORESTAL RELACIONADO CON EL PROYECTO “CONSTRUCCIÓN DEL CORREDOR VIAL DE LA LÍNEA 7 DEL METROBÚS”

REPORTE DE PROTECCIÓN AMBIENTAL
RPA-14-2017

Septiembre de 2017

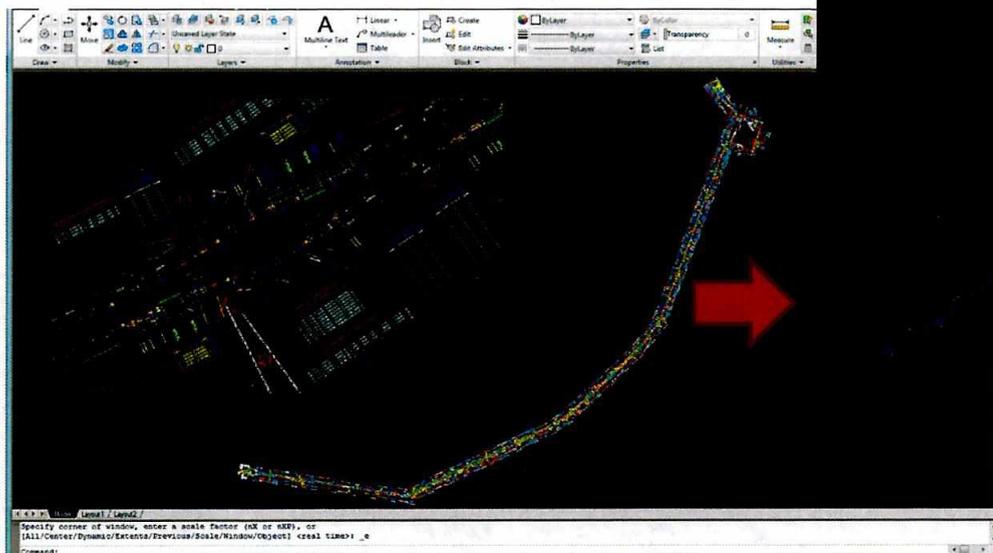
El trazo se obtuvo a partir de un archivo DWG denominado "TRAZO TOTAL MARZO 2017"³, el cual fue procesado en el software AutoCAD 2011, con el objeto de obtener los elementos de interés (las polilíneas que definen el trazo y las estaciones) y una vez seleccionados fueron convertidos a formato *Shapefile* para su manipulación en el Software *ArcGis versión 10.2*.

Figura 1. Obtención del trazo de la Línea 7 del Metrobús a partir del archivo DWG

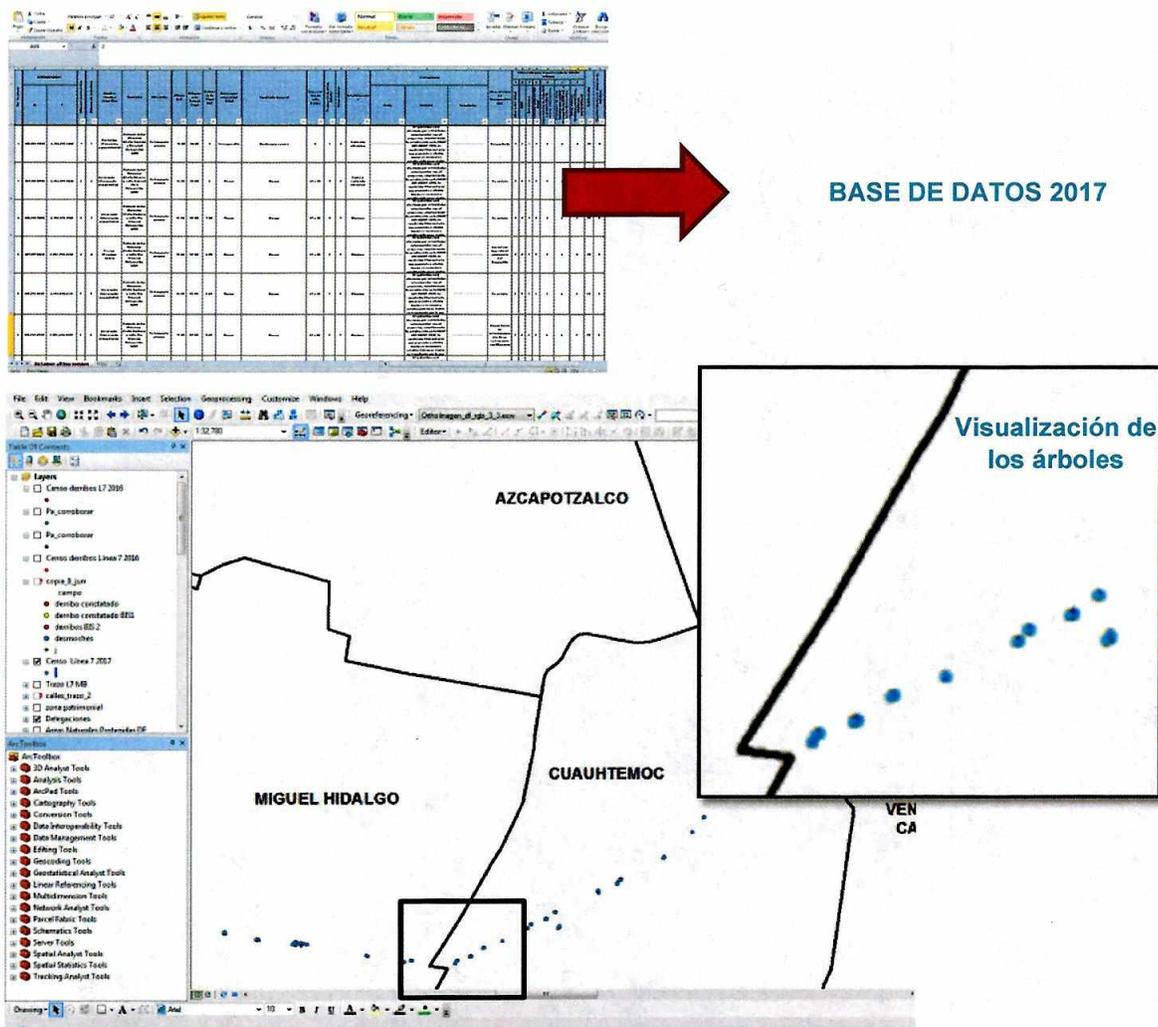
La base de datos del censo de arbolado del proyecto “Línea 7 del Metrobús” correspondiente al año 2017, fue proporcionado por la SOBSE a PAOT⁵ y toda vez que esta base contiene la ubicación espacial de cada árbol (en coordenadas métricas UTM Zona 14, Datum wgs84) fue posible desplegarla en el software *ArcGIS 10.2* y convertirla a un formato *Shapefile* para su visualización y posterior edición para la generación de mapas temáticos.

Figura 3. Obtención del archivo *Shapefile* a partir del censo 2017 en formato Excel

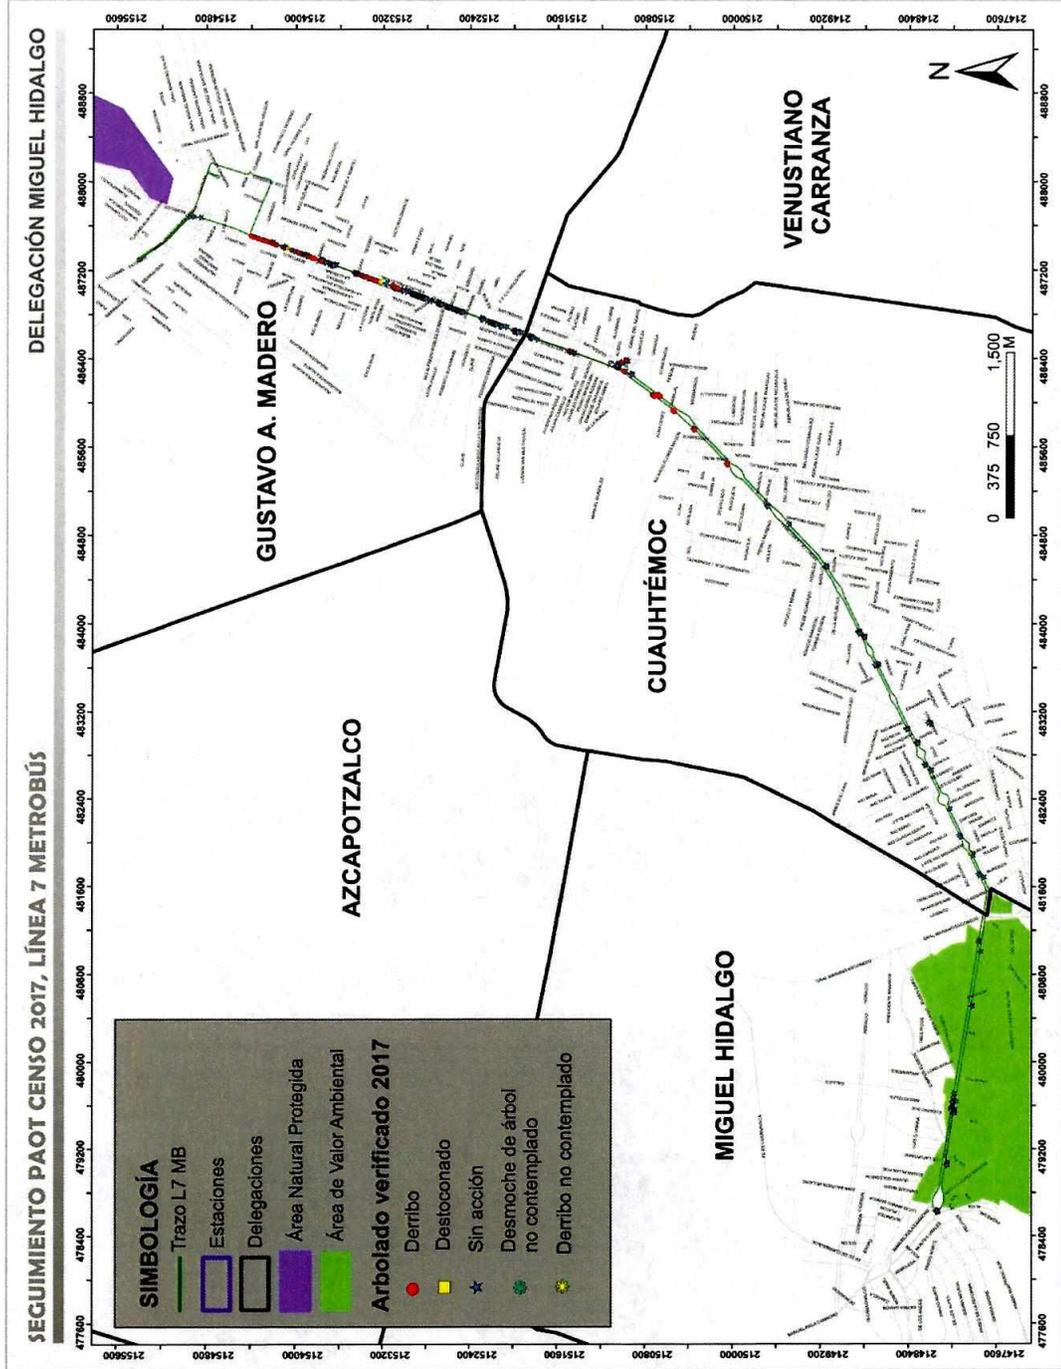
Figura 7. Arbolado afectado por las obras de la Línea 7 del Metrobús, acorde al seguimiento realizado por PAOT en 2017.

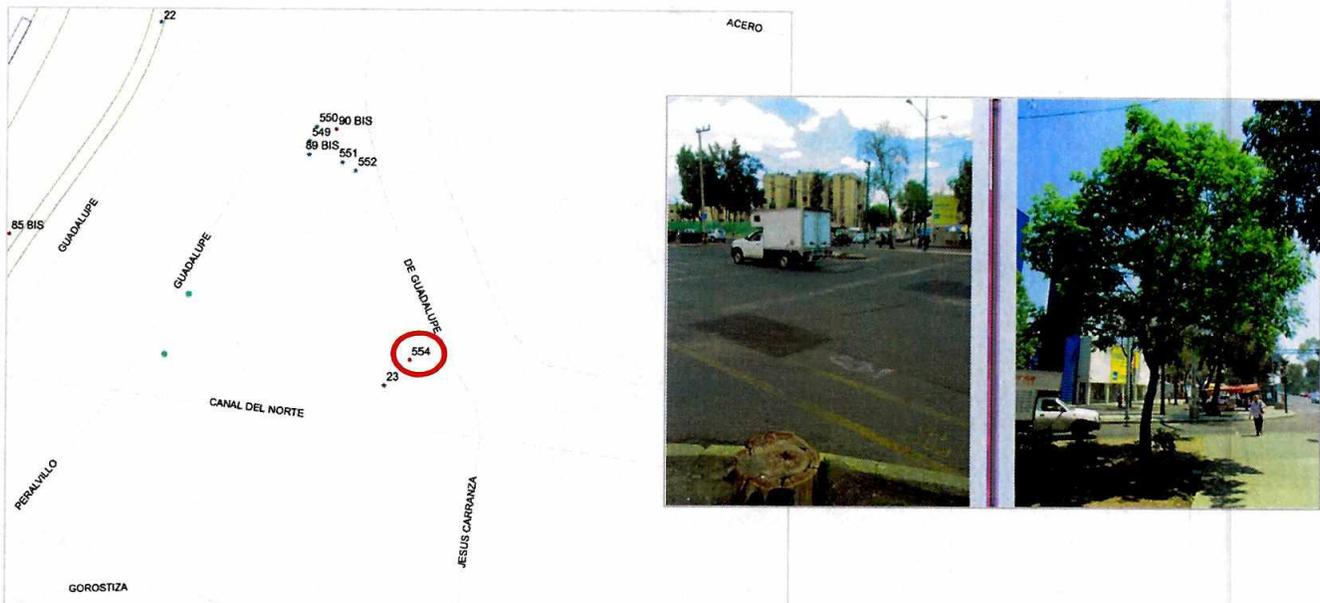
- Se derribaron 3 árboles no autorizados con los siguientes ID: 8, 114,554 (ver figuras 10,11 y 12), que al decir del personal de la SOBSE, ellos no fueron los responsables de dichos derribos.

Figura 12. Ubicación del derribo de un árbol no autorizado identificado con ID 554

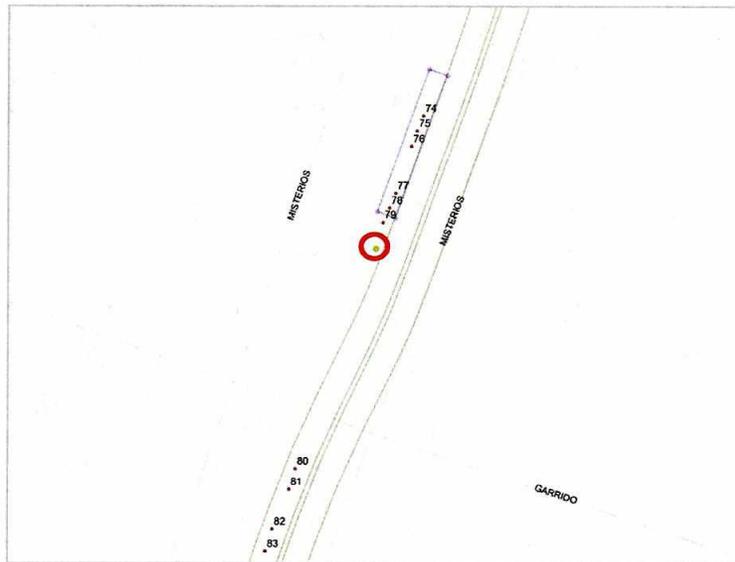
- Se identificó un árbol derribado en la intersección de la Calzada Misterios y Calle Garrido

Figura 15. Ubicación de un árbol derribado que no estaba contemplado dentro del censo 2017.

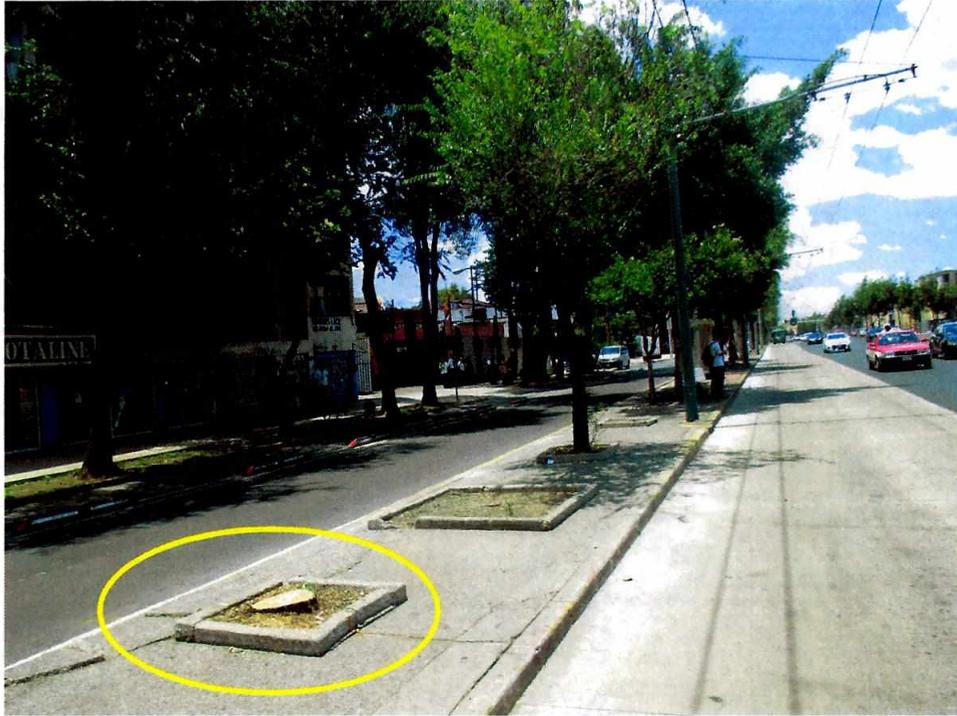
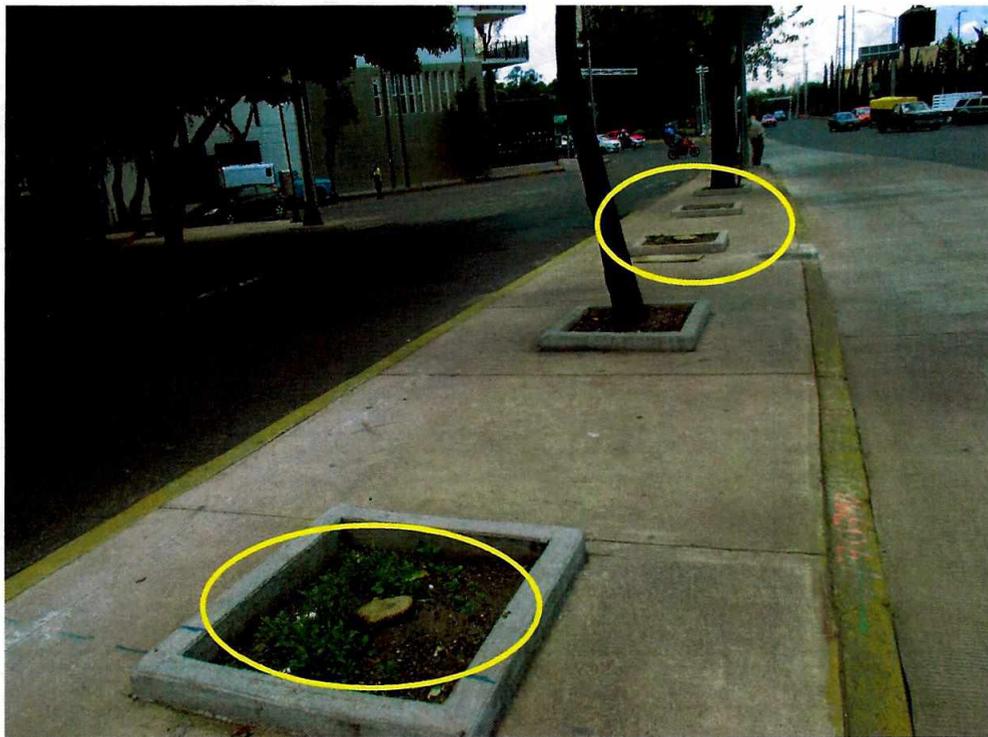
Derribos sobre Paseo de la Reforma.
