ASUNTO: Se presenta denuncia en contra de  
la empresa denominada Chileno Bay Club, S.  
de R.L. de C.V.

Dentro de la presente acción ciudadana, se señala como presunto infractor a la empresa CHILENO BAY CLUB, S DE R.L. DE C.V., en su carácter de responsable de las obras correspondientes al "Proyecto turístico Integral Chileno Bay Club", quien puede ser localizado en el siguiente domicilio: Carretera Transpeninsular KM 15, (antes) Rancho el Tule, en Cabo San Lucas, Baja California Sur, con número telefónico 01 624 104 9600.

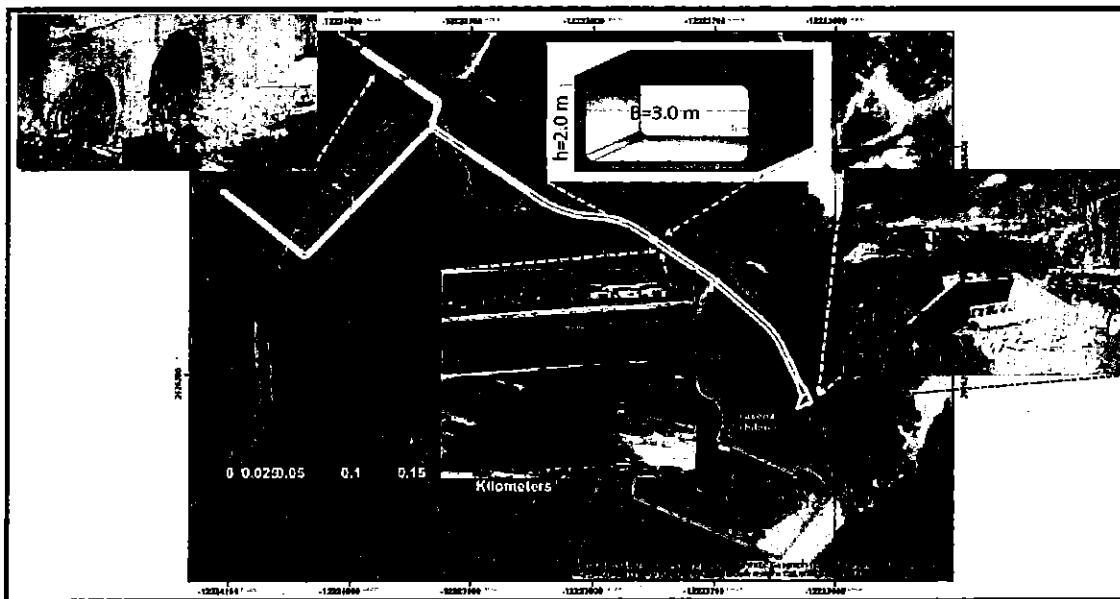
Mapa 5. Obras de conducción y modificación del cauce de los arroyos.

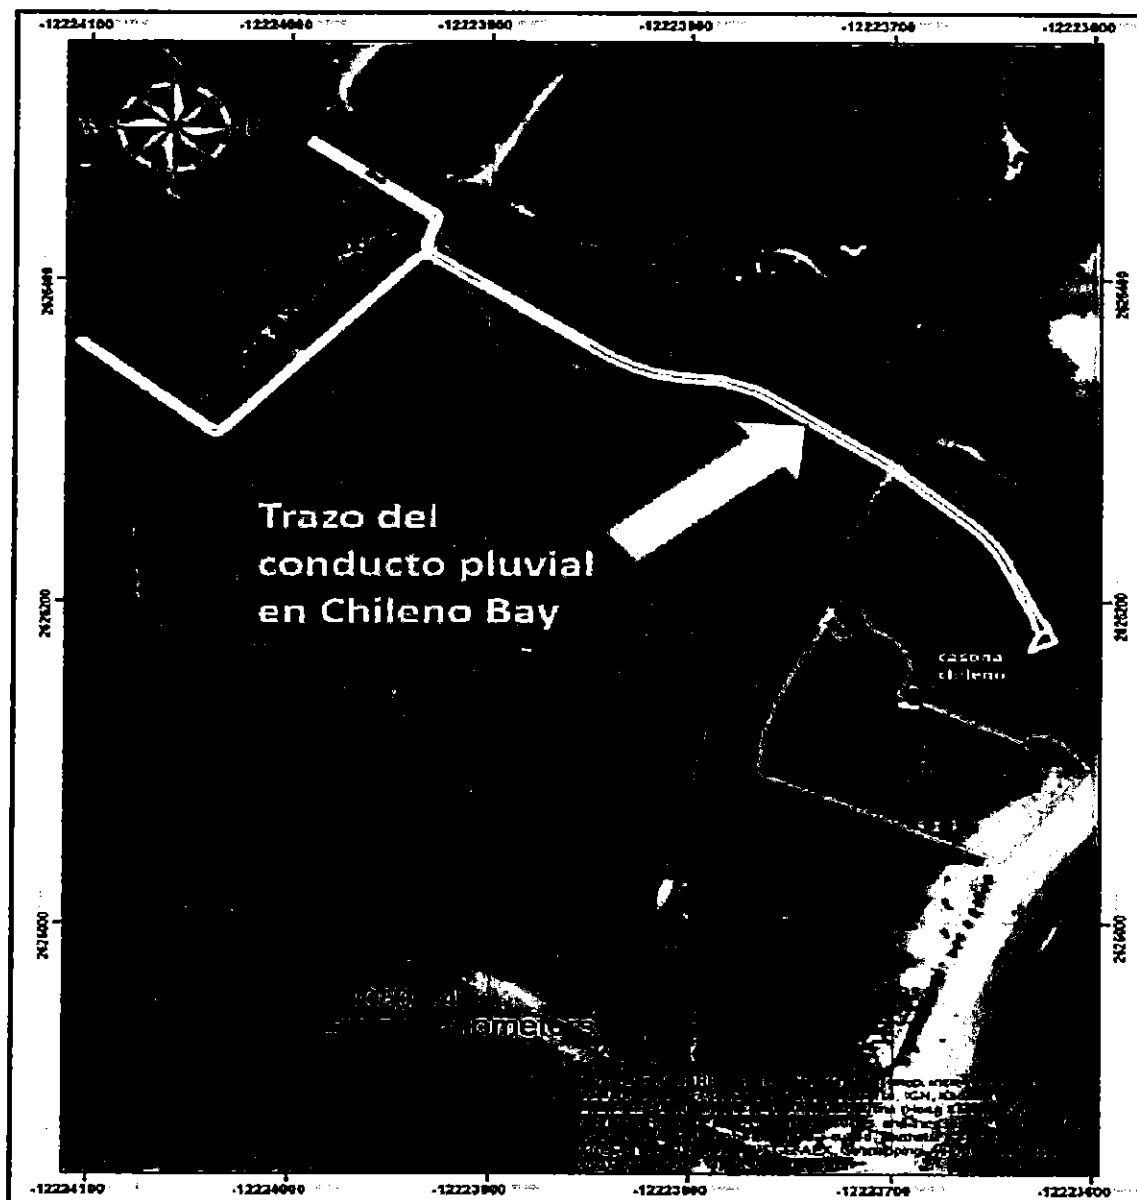
Mapa 6. Trazo del conducto pluvial.

Con los mapas anteriores queda demostrado que las obras realizadas por Chileno Bay Club, S DE R.L. DE C.V., han modificado drásticamente la topografía e hidrología de las cuencas, cuyo desagüe natural es el arroyo contiguo a la Casona de Chileno afecta al Fideicomiso denunciante, se han modificado con rellenos, terraplenes, canalizaciones, entubamientos, la condición que permanece constante es la ubicación del único punto de desagüe natural que es el arroyo contiguo a la casa con la agravante de que se ha obstaculizado su flujo, se ha reducido la sección, y se encuentra canalizado con obras

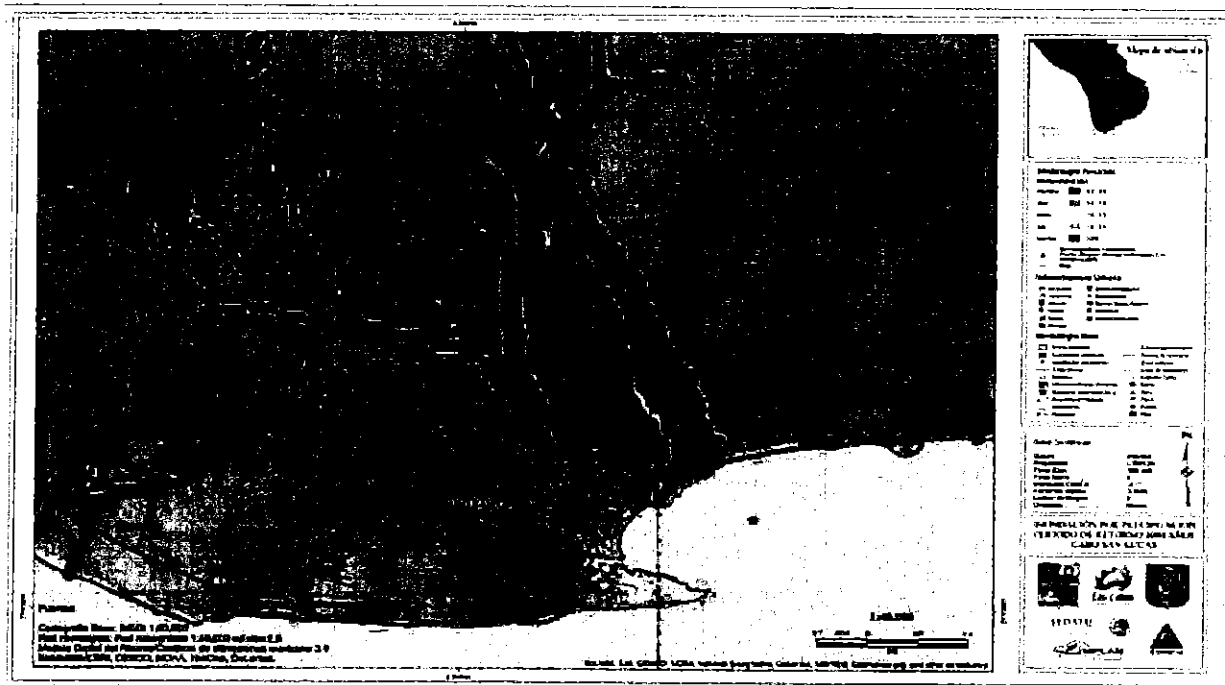
Figura 3. Mapa de Inundación por precipitación para la localidad de Cabo San Lucas, B.C.S.

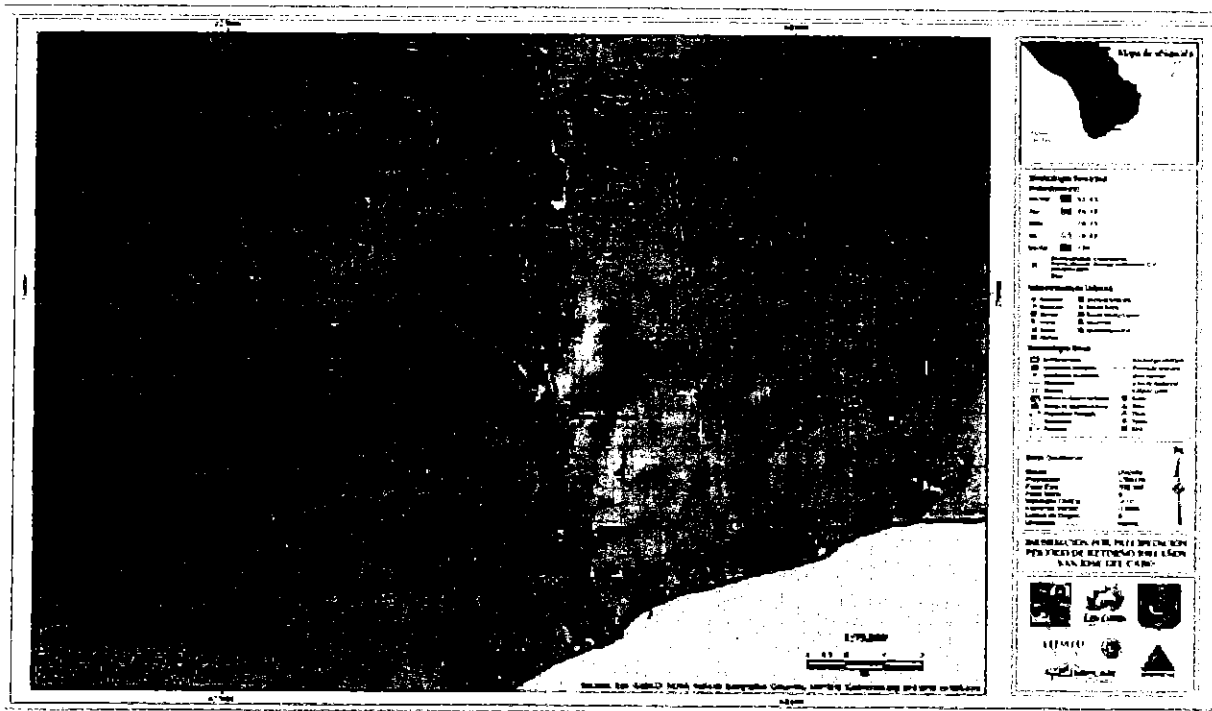
Figura 4. Mapa de Inundación por precipitación para la localidad de San José del Cabo, B.C.S.

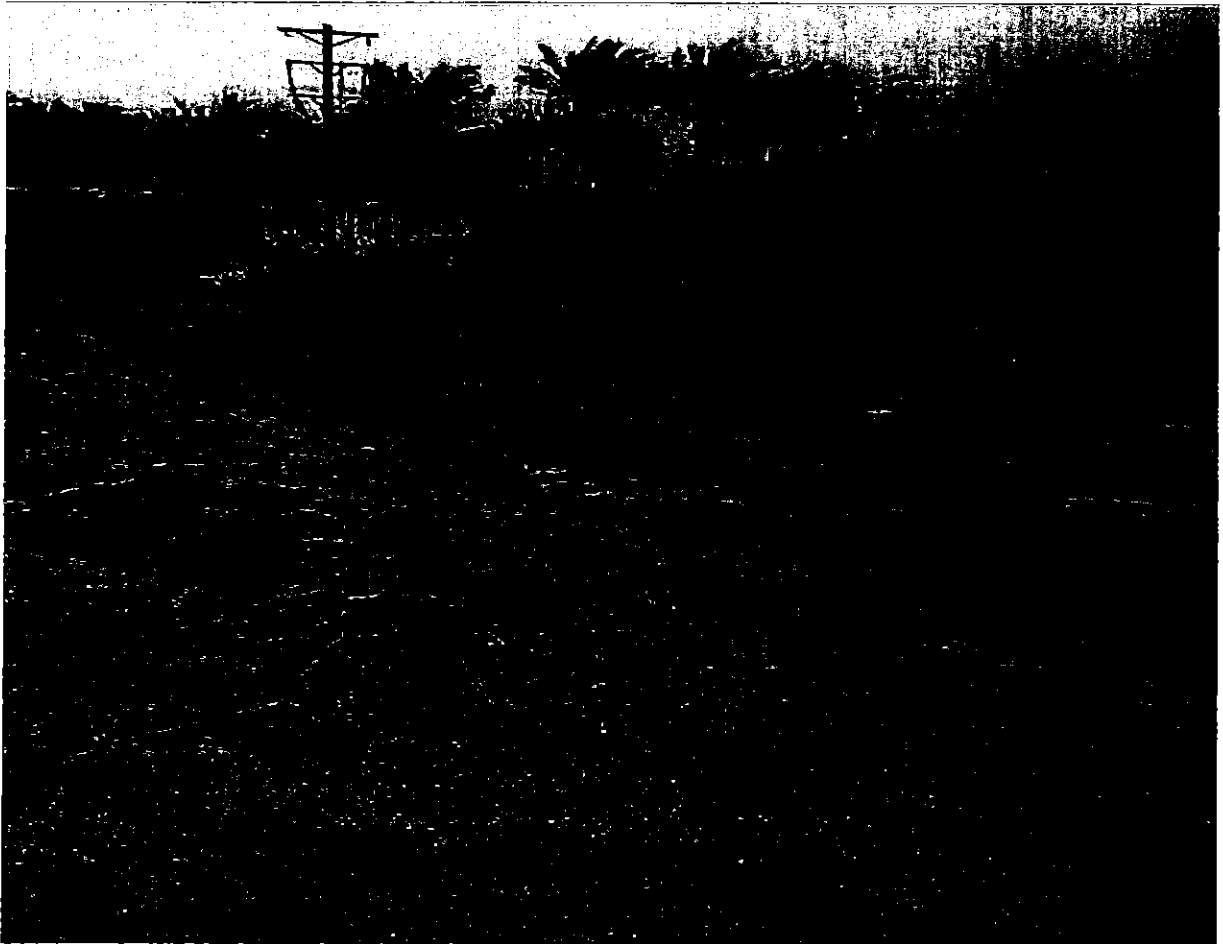
Fotografía 19. Viernes 15 de Junio, afectaciones al predio propiedad de [REDACTED]

En la Fotografía 13, se pueden observar las afectaciones al predio de mi representada, el cual se encuentra ubicado en inmueble ubicado en el Lote L-1 del predio "El Tule", ubicado en Km 14+500 de la Carretera Transpeninsular Cabo San Lucas- San Jose del Cabo, dentro del Corredor Turístico del Municipio de Los Cabos, Baja California Sur, ya que el desvió de los cauces provocado por las obras de construcción del proyecto turístico del cual es responsable la empresa Chileno Bay Club, genera inundaciones en la zona
