**IMPLEMENTACIÓN DE UN ESQUEMA DE
MONITORIZACIÓN ACÚSTICA PARA LA VAQUITA**

**CENTRO DE INVESTIGACIÓN CIENTÍFICA Y
EDUCACIÓN SUPERIOR DE ENSENADA**

Reporte Final para el

INSTITUTO NACIONAL DE ECOLOGÍA – SEMARNAT

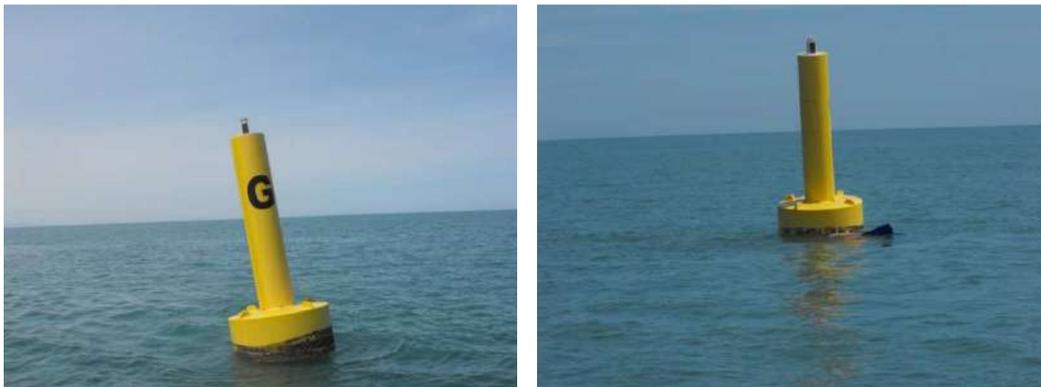
Figura 2. Fotografía de la Boya G, utilizada para el diseño y pruebas experimentales de anclajes a boyas. La fotografía a la derecha muestra a personal haciendo mediciones de las dimensiones de la boya y su cadena de sujeción.

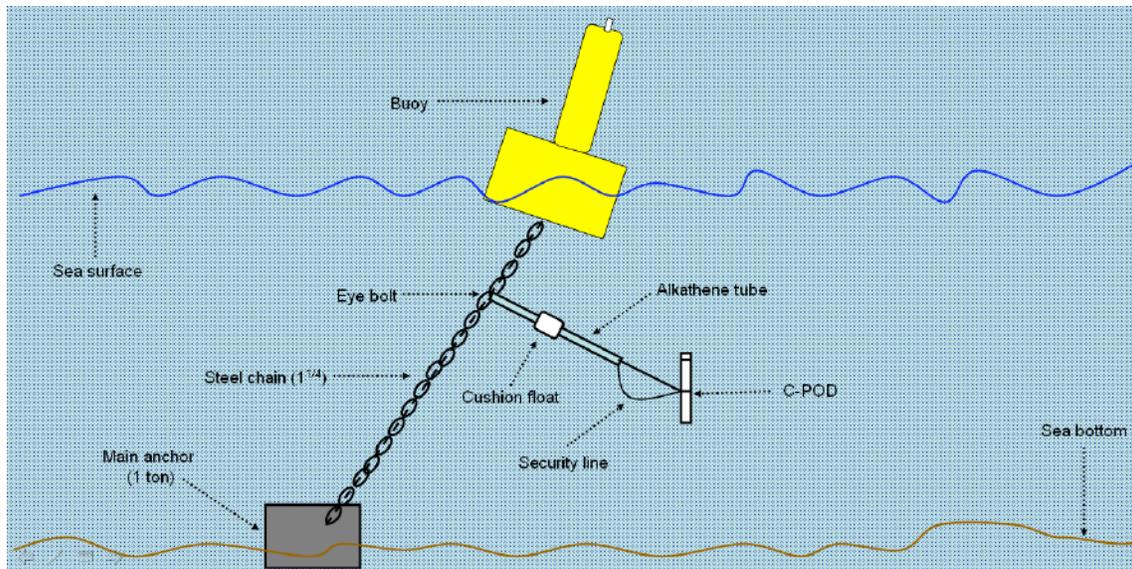
Figura 3. Esquema tomado del Reporte del Taller para el Diseño del Esquema de Monitorización para la Vaquita (en su versión original en inglés) que muestra el diseño propuesto para los anclajes a boyas.

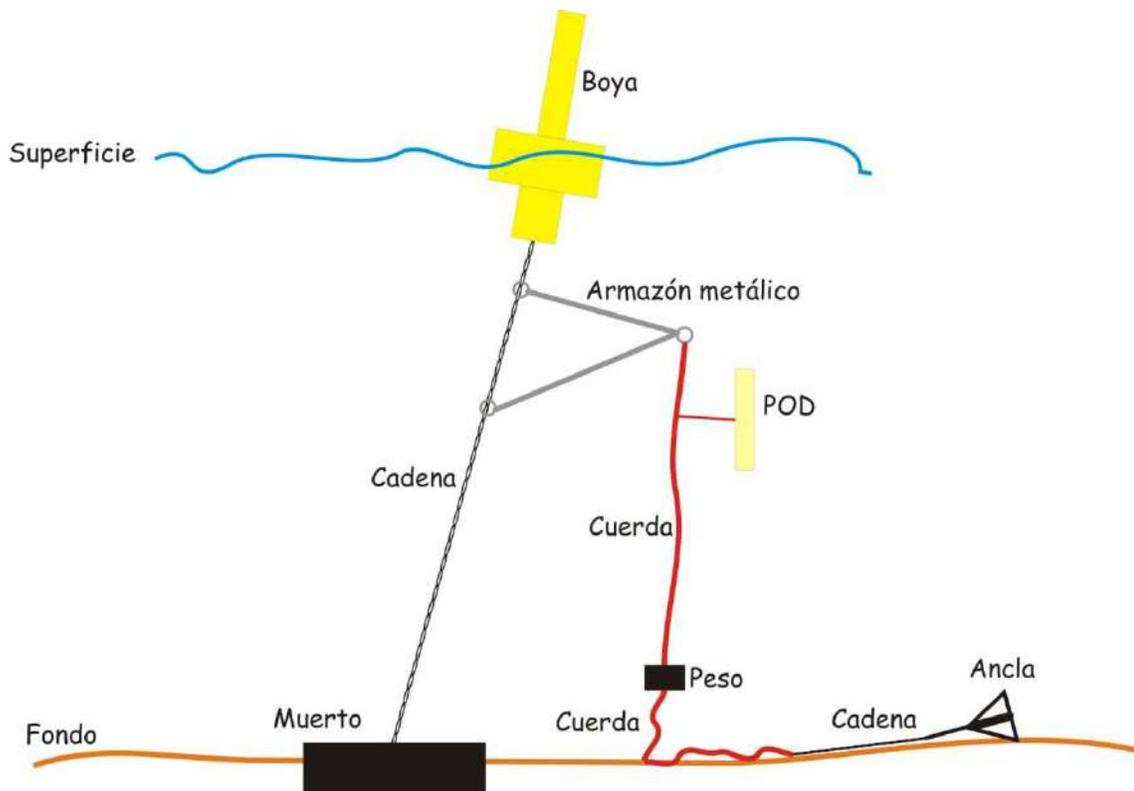
Figura 4. Diagrama esquemático del sistema de anclaje diseñado para anclar los detectores acústicos a las boyas que delimitan el Refugio de Protección para la Vaquita.

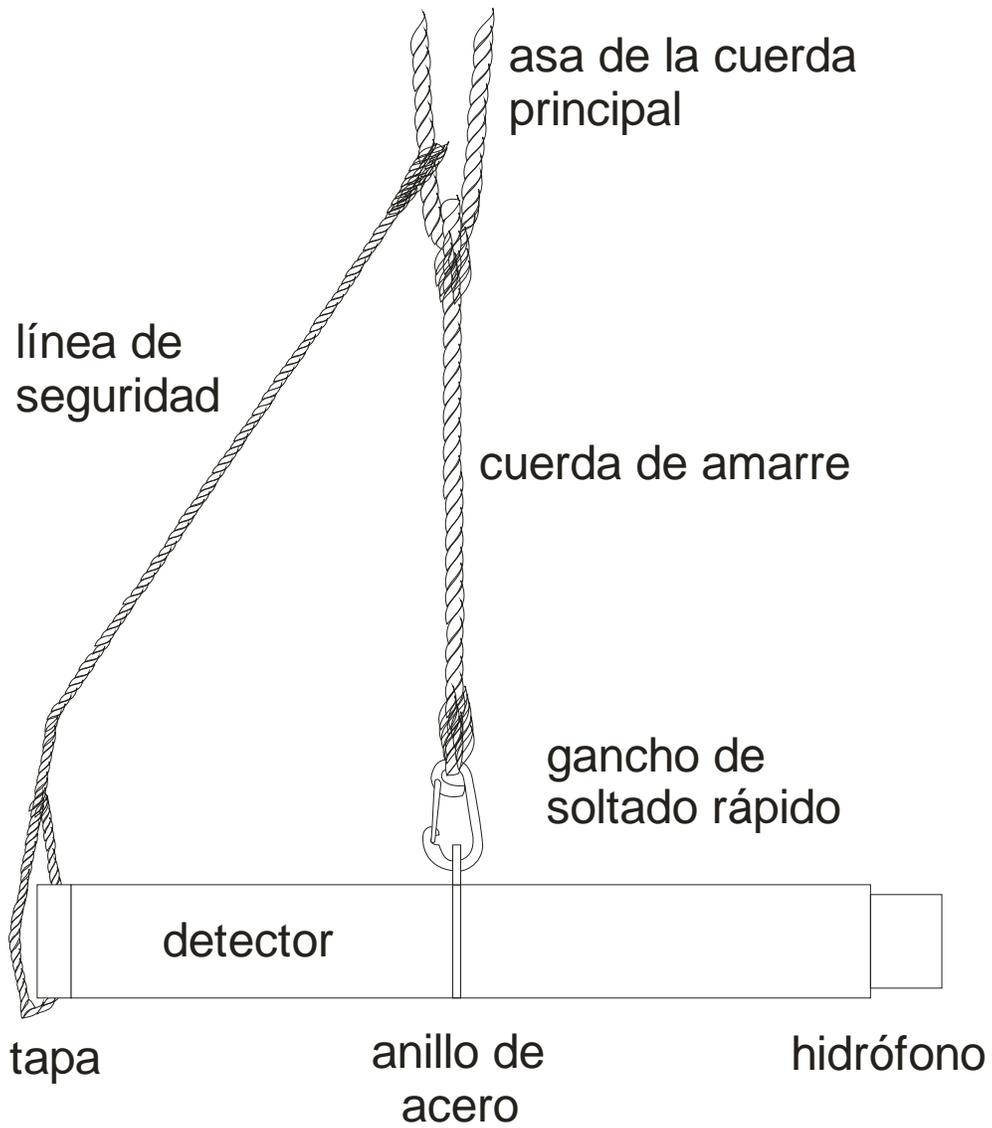
Figura 5. Sistema de enganche del detector acústico a la cuerda unida al armazón metálico.

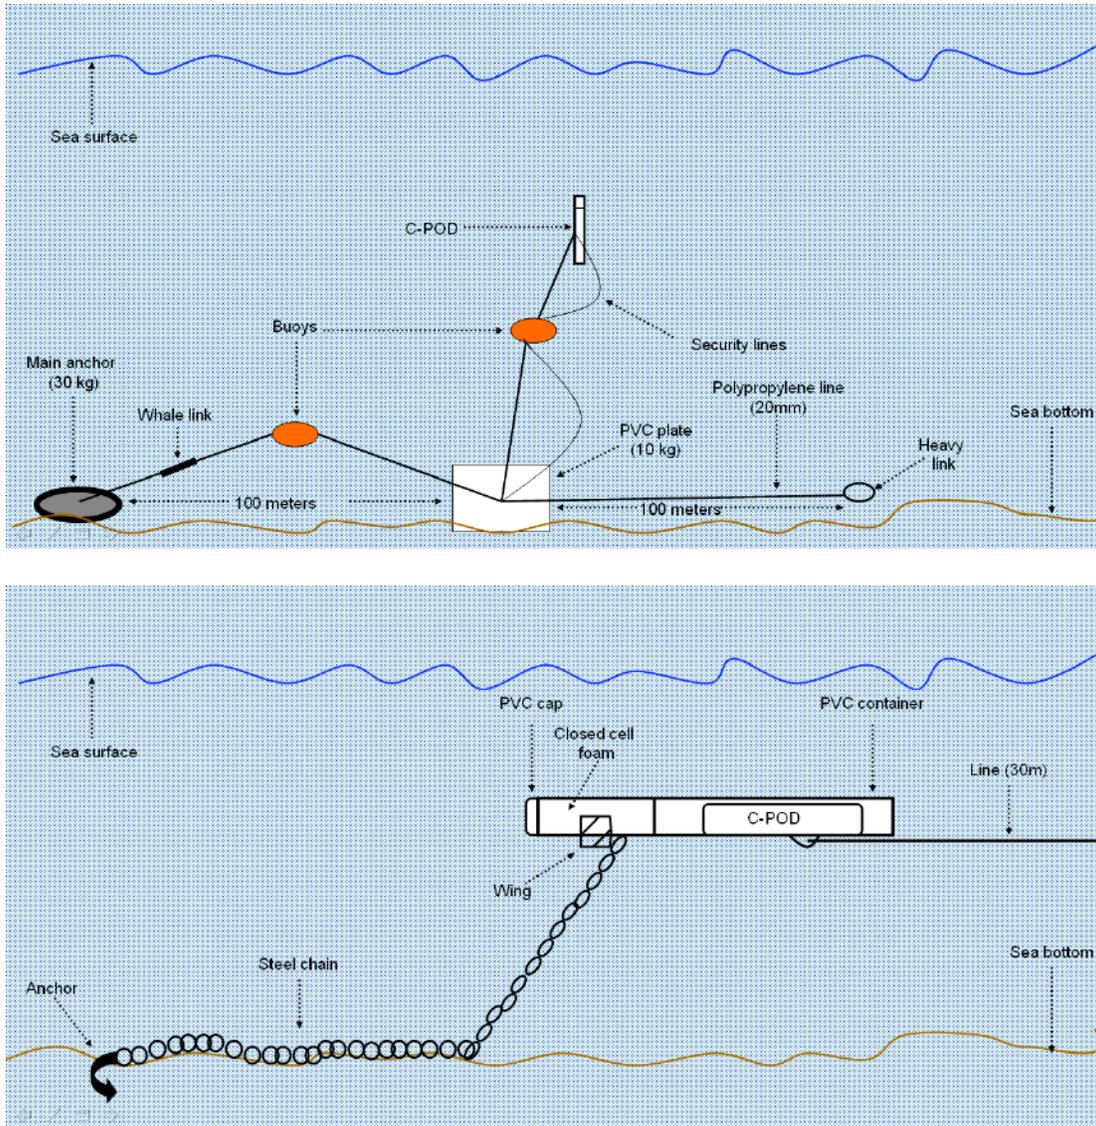
Figura 6. Esquema tomado del Reporte del Taller para el Diseño del Esquema de Monitorización para la Vaquita (en su versión original en inglés) que muestra los dos diseños propuestos para los anclajes sumergidos.

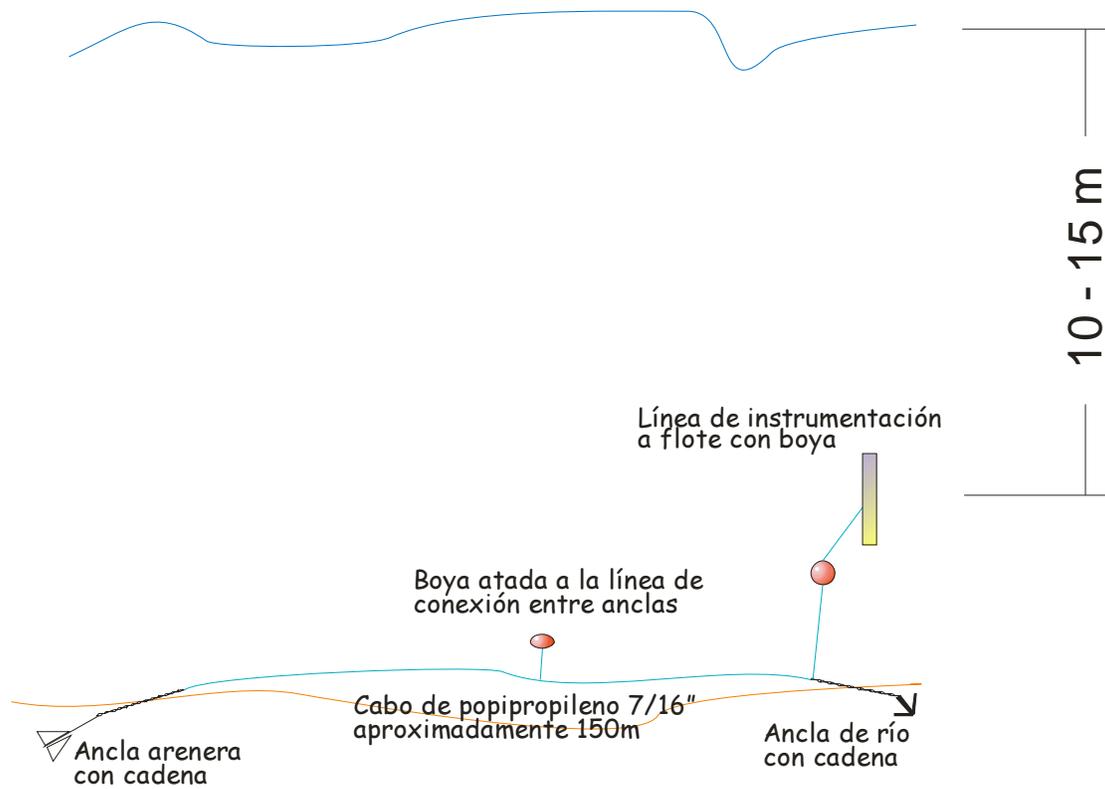
Figura 7. Diagrama esquemático del diseño propuesto de anclaje sumergido.

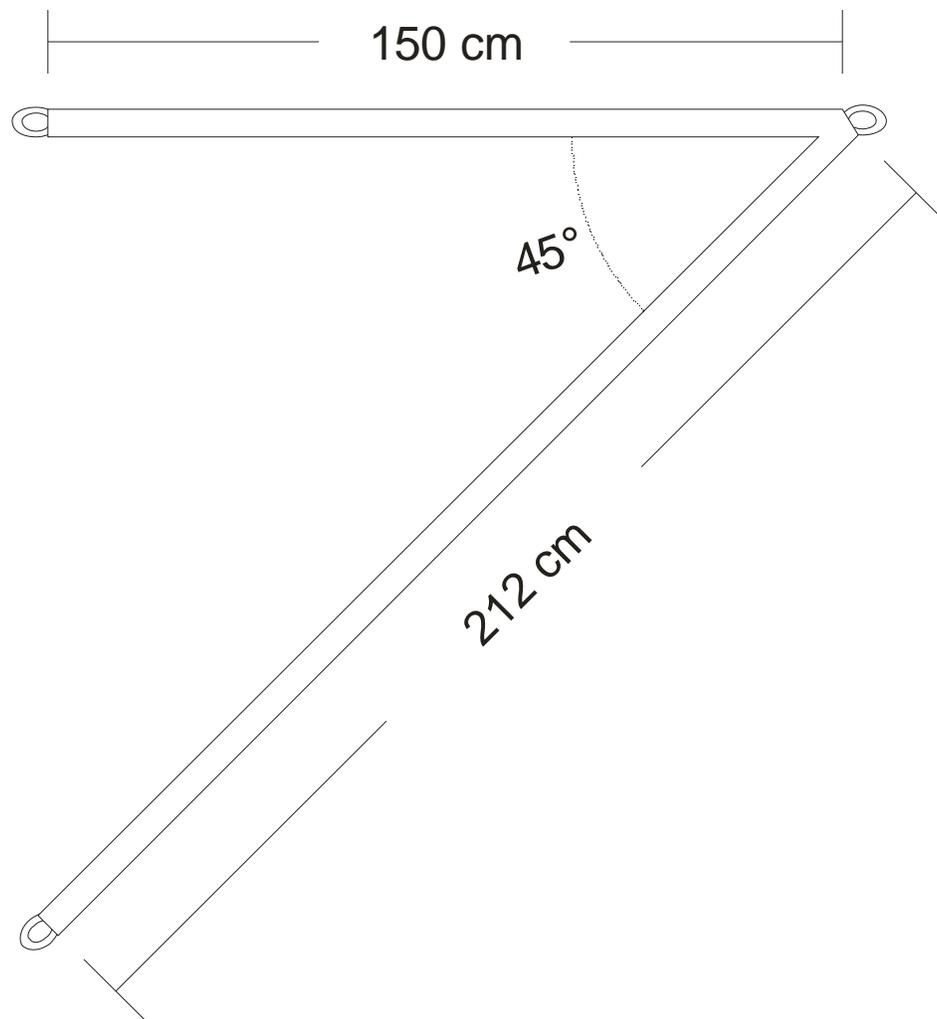
Figura 8. Esquema del armazón metálico diseñado para los anclajes a boyas.

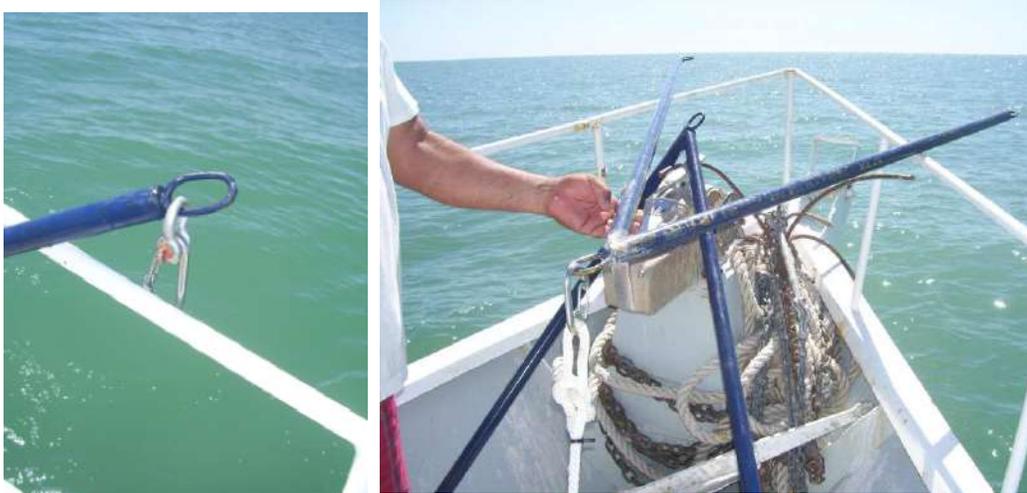
Figura 9. Forma en que se unen los ganchos de soltado rápido a los aros del armazón.

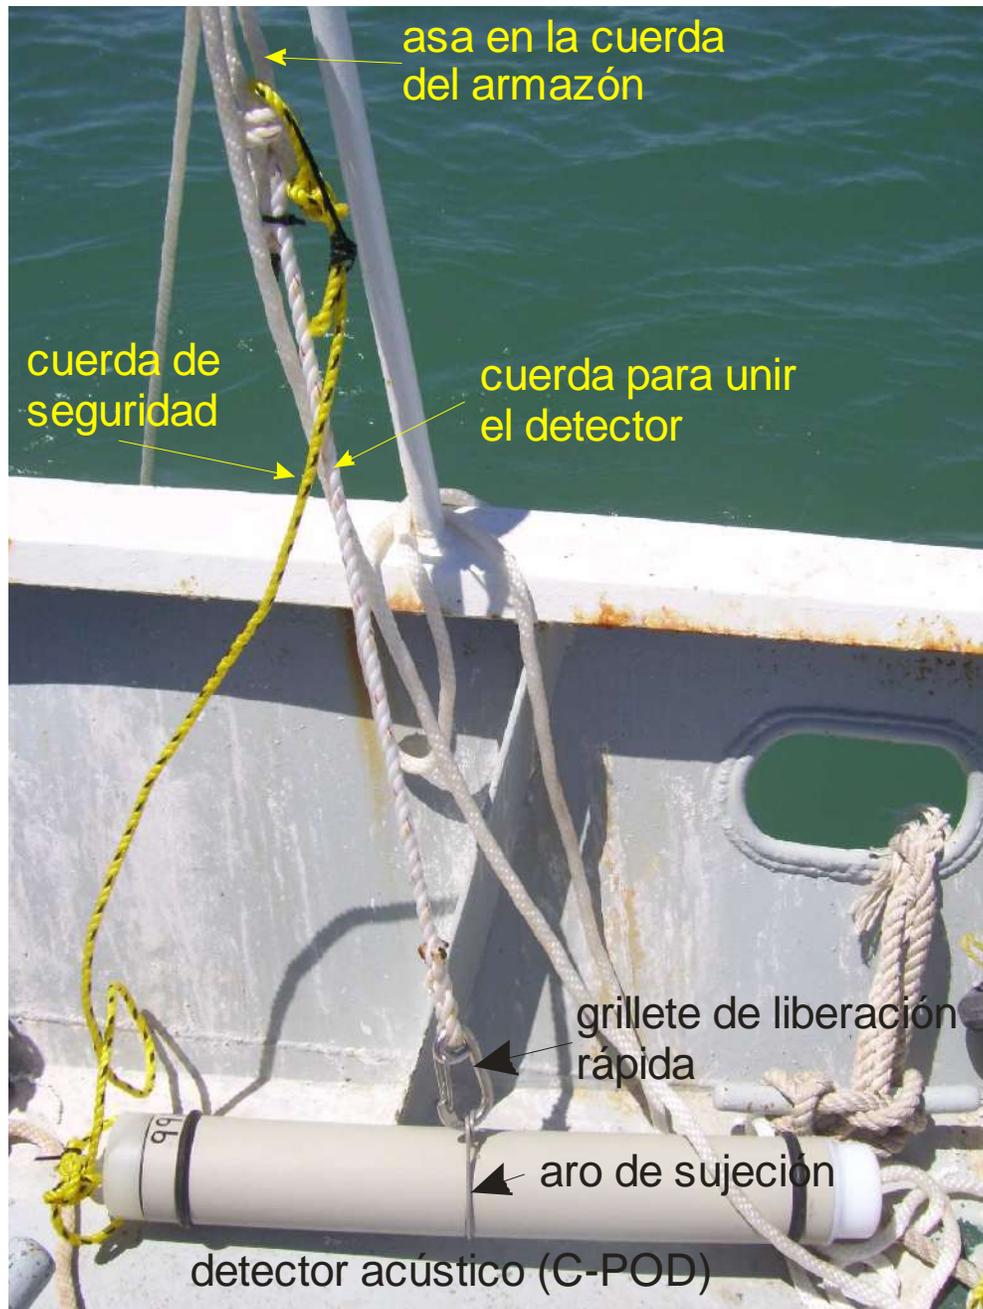
Figura 10. Fotografía de un detector acústico atado a la línea vertical del diseño de anclaje a boyas.

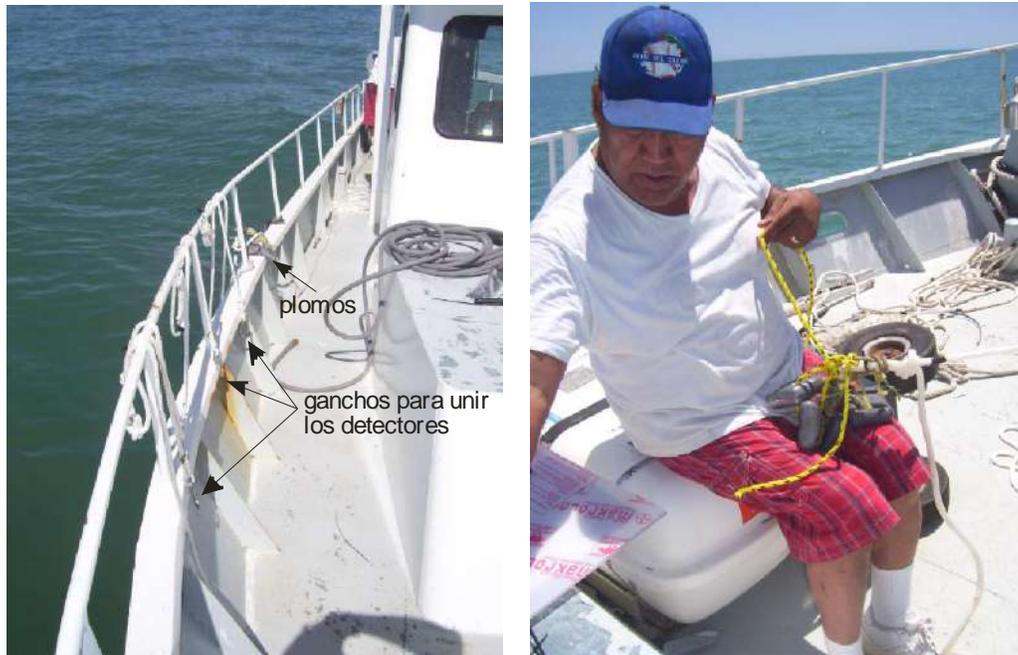
Figura 11. Forma en que se ensamblaron los tres detectores para la prueba de anclaje a boyas. En la fotografía a la derecha se muestra la forma en que se aseguraron los plomos a la línea vertical.

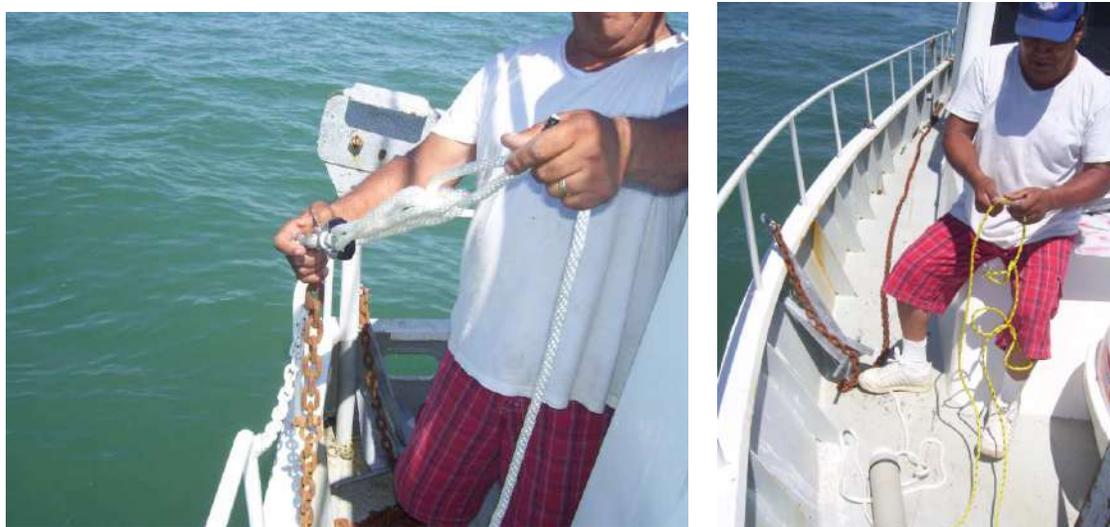
Figura 12. Forma en que se une el extremo de la línea vertical a la cadena del ancla en el prototipo de anclaje a boyas. Por seguridad se hizo un nudo con tres vueltas (fotografía a la izquierda). El ancla utilizada es de tipo arenero de 10 Kg (fotografía a la derecha).

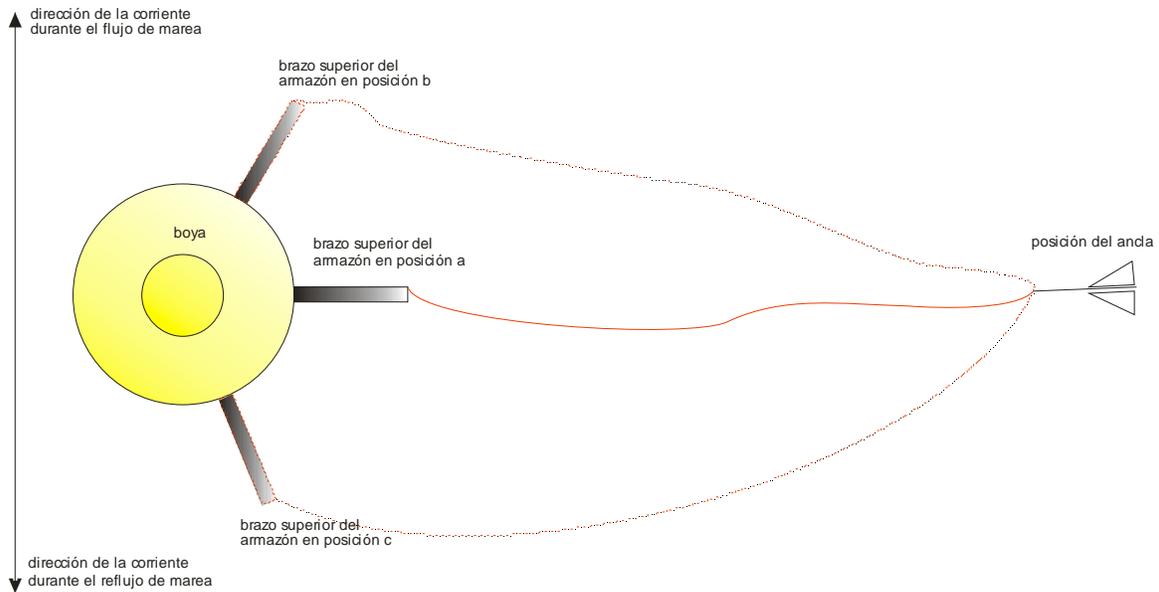
Figura 13. Posición en la que se colocó el ancla al montar el anclaje de prueba a boyas. La flecha indica la dirección de la corriente durante el flujo y reflujó de la marea. El ancla se colocó en el punto intermedio de oscilación del armazón (posición a) alrededor de la cadena de la boya. Con la corriente el brazo puede oscilar hacia la posición b (durante el flujo) o a la posición c (durante el reflujó). El diseño considero una cantidad suficiente de cuerda para no ejercer tensión al armazón en ningún momento durante el flujo o reflujó de marea (líneas punteadas).

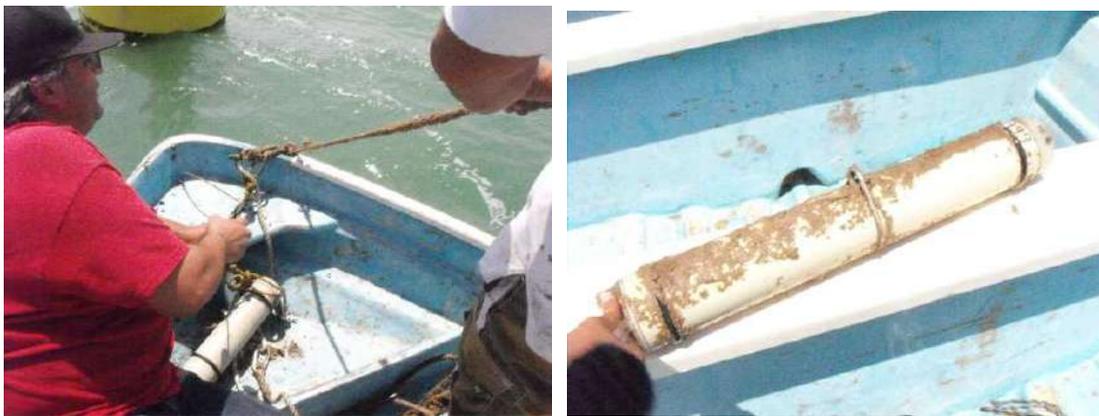
Figura 14. Fotografías que muestran el estado de los detectores y las cuerdas del anclaje a boyas después del período de prueba. A la izquierda se puede apreciar una porción de la cuerda vertical y de la cuerda de amarre del detector. Estas presentaron moderado crecimiento algal. Los amarres principal y de seguridad se hallaban completos y en buen estado. El amarre que forma el asa en la cuerda vertical no mostraba señales de deslizamiento. A la derecha se muestra uno de los detectores usados en la prueba (el que trabajó a 10 m de profundidad), el cual mostró crecimiento algal moderado, de textura suave y fácil desprendimiento.

La inspección visual del armazón y sus grilletes y ganchos de sujeción fue satisfactoria. Después de 51 días de inmersión no mostraron rasgos de deterioro y su disposición fue la correcta, sin causar un daño o cambio en la disposición de la cadena de la boya. De la misma forma, el gancho de liberación rápida y el extremo de la línea principal no mostraron deterioro. Por último, ninguno de los tres aros del armazón mostraron rasgos de sobre esfuerzo, lo que indica que sus dimensiones son suficientes para aguantar las condiciones climáticas prevalecientes, las cuales fueron por lapsos severas con fuertes vientos.

La inspección del resto del anclaje, realizada a bordo, también resultó satisfactoria. La cuerda no mostró rasgos de deterioro y las asas no cambiaron sus dimensiones iniciales. Las cuerdas de amarre a los detectores estuvieron en buena condición y los ganchos no mostraron deterioro. Las cuerdas de seguridad igualmente eran operacionales y todos los cinchos estaban intactos (Figura 14). Los plomos estaban bien unidos al asa más profunda y la unión al ancla era correcta, sin mostrar rasgos de deterioro a la cadena o grilletes. La maniobra de recuperación del anclaje fue adecuada, lo que mostró que no hubo enredos con la cadena de la boya. Hubo crecimiento algal en el cuerpo de los detectores y cuerdas (Figura 14) pero este fue moderado, de tal forma que no se estima haya afectado el desempeño de los detectores.

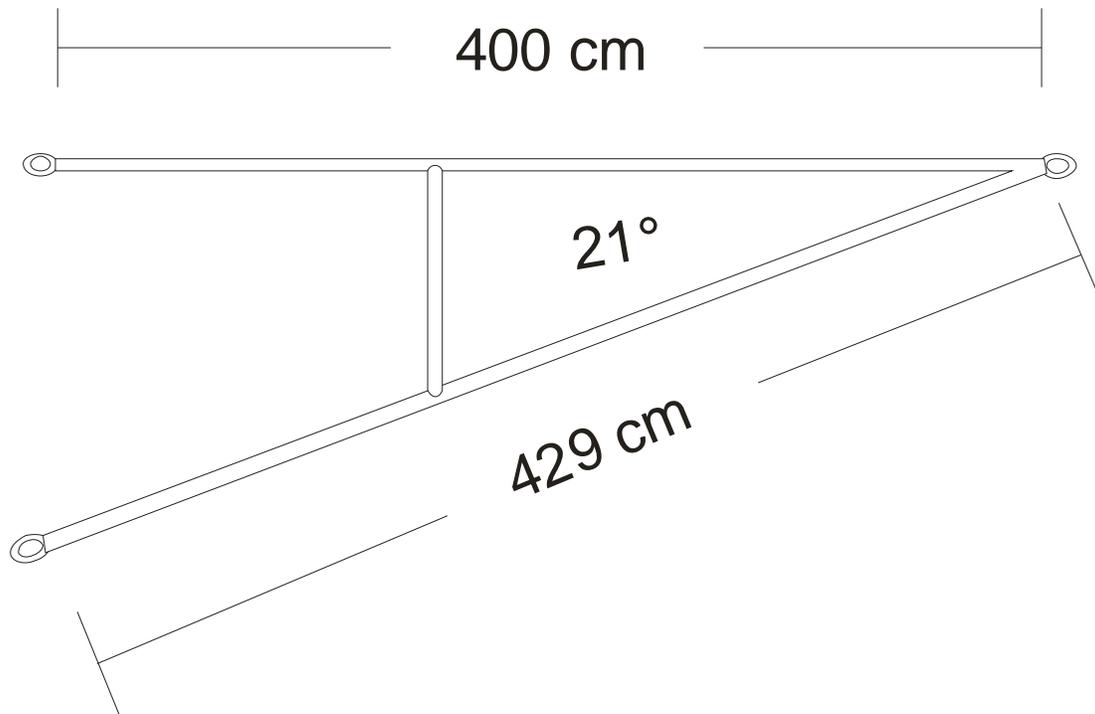
Figura 15. Cambio de diseño para el armazón metálico que es parte del anclaje a boyas. El diseño consiste en un incremento del tamaño del travesaño superior por un factor de 2.67 para tener un tamaño de 4 metros. La distancia entre los extremos libres no varía, por lo que el ángulo entre travesaños disminuyó a 21°. Para reforzar al armazón se incluye un travesaño vertical entre los dos travesaños principales (comparar con la Figura 8).

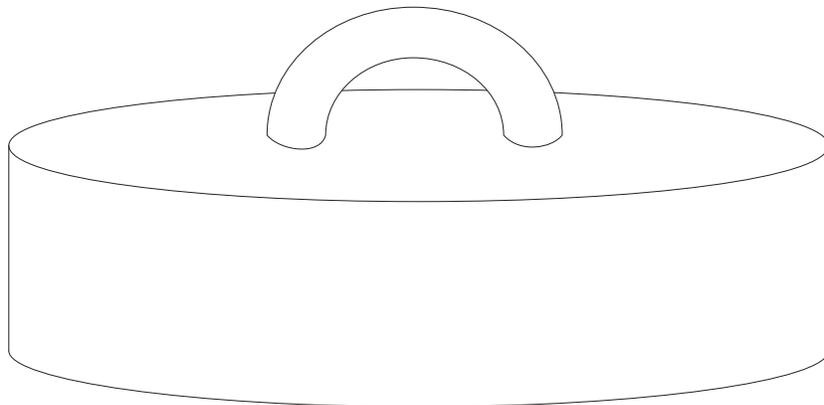
Figura 16. Propuesta de diseño para el peso que mantiene la cuerda en posición vertical en los anclajes a boyas. La construcción será en una sola pieza para evitar desprendimientos e incluirá un asa para unir la anclaje por medio de grilletes, sin la necesidad de utilizar cuerdas. El diseño cilíndrico ayudará a presentar menor resistencia hidrodinámica, reduciendo la tensión en el anclaje.

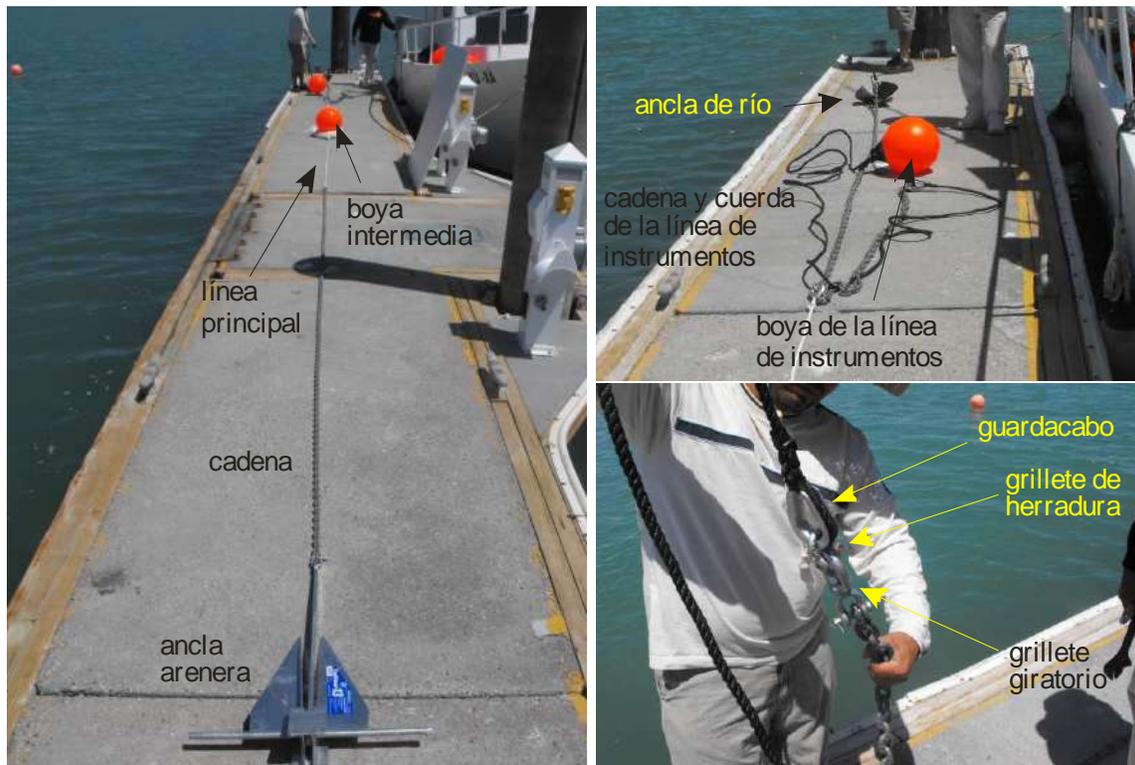
Figura 17. Fotografías que muestran el ensamblaje del prototipo de anclaje sumergido. A la izquierda se muestra todo el anclaje con el ancla de río y su cadena en primer plano. La cuerda principal se halla enrollada con la boya intermedia encima de ella. Arriba a la derecha se muestra el otro extremo del anclaje, con el ancla de río y su cadena, así como la línea para atar instrumentos, la cual finaliza con su boya. Abajo a la derecha se muestra un detalle de la forma en que se une una cuerda con cadena, lo que incluye guardacabo, grillete de herradura y grillete giratorio.

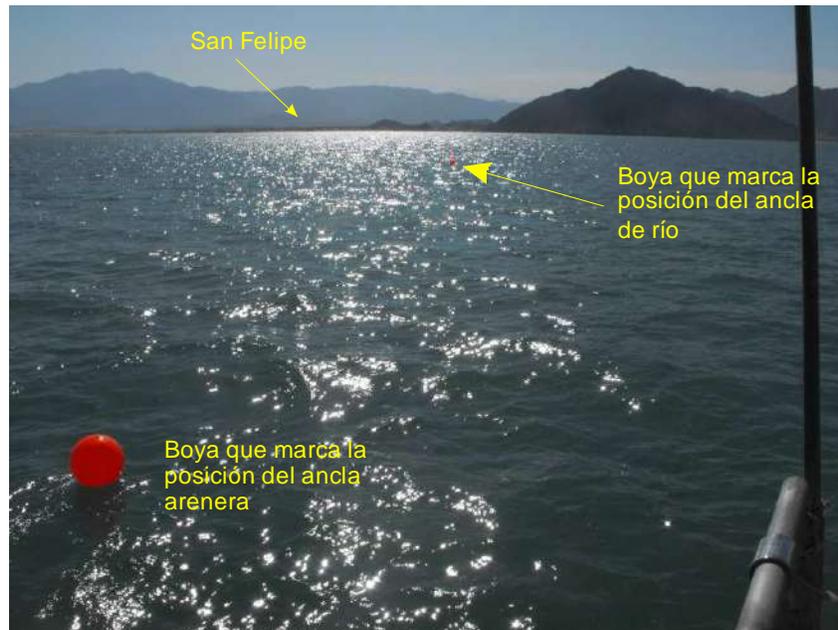
Figura 18. Una vista de la forma en que se marcó la posición de las dos anclas del prototipo de anclaje sumergido para ensayar el procedimiento de recuperación. La prueba se llevó a cabo en aguas cercanas al poblado de San Felipe, visible al fondo.

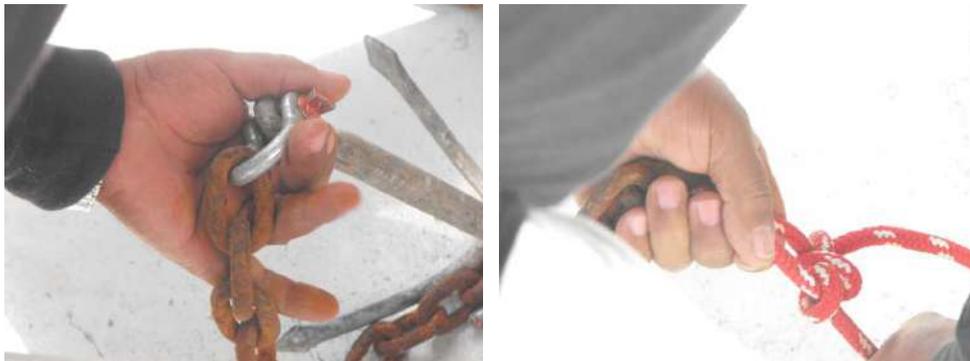
Figura 19. Gancho utilizado para realizar las prueba de recuperación de anclajes sumergidos. A la izquierda se muestra una porción del gancho, donde se aprecian dos de sus puntas las cuales son romas. El gancho tiene un aro a donde se unió una cadena con un grillete. A la derecha se muestra el tipo de cuerda utilizada para jalar el gancho, la cual se une al extremo de la cadena que sostiene al gancho.

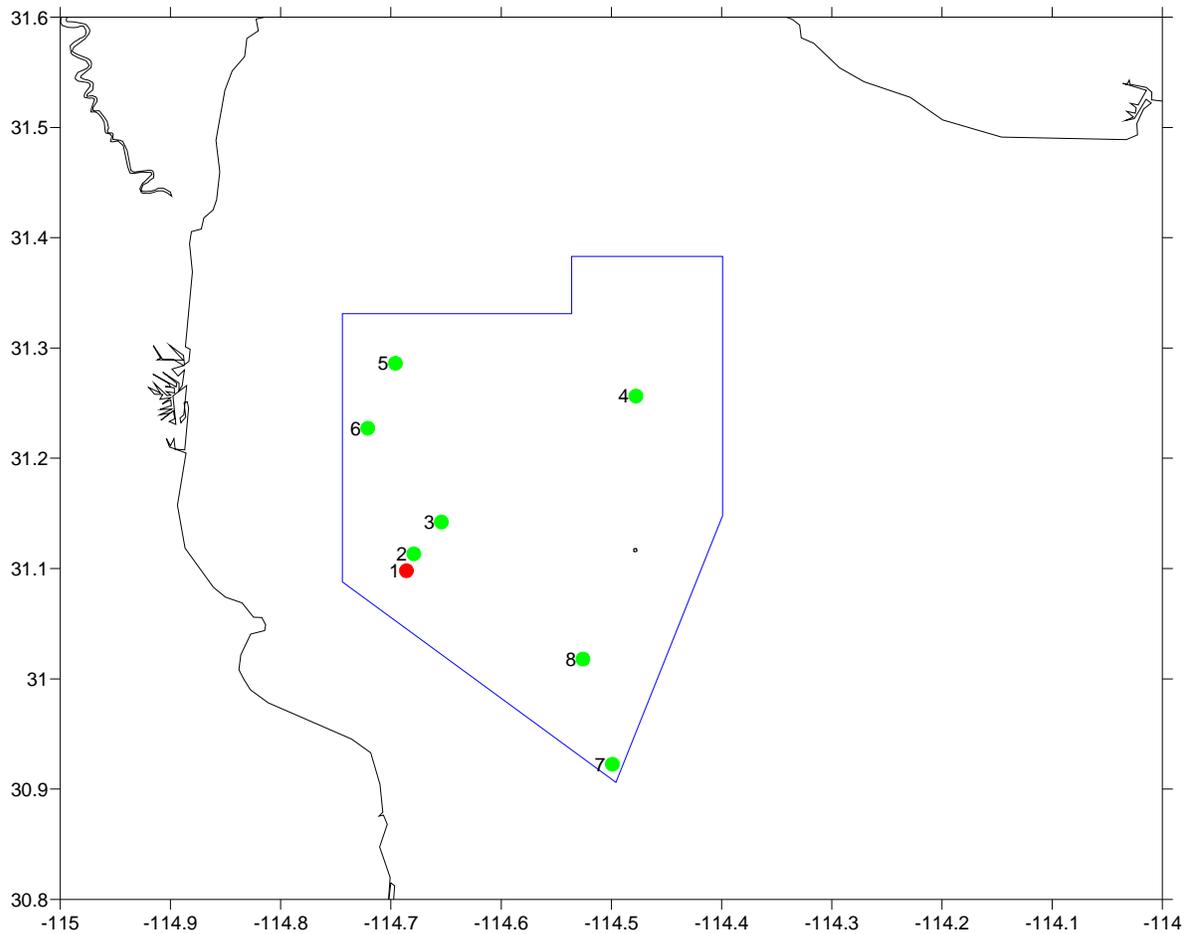
Figura 20. Mapa de la zona de estudio en la que se lanzaron los anclajes sumergidos de prueba (círculos verdes). Los números indican el orden cronológico en que fueron lanzados. Todos fueron instalados dentro del Refugio de Protección para La Vaquita (polígono azul). El anclaje 1, marcado en rojo, nunca se recuperó.

Cuatro anclajes de prueba más fueron lanzados en diversas zonas del refugio (Figura 20, anclajes 3 a 6), de forma *quasi* aleatoria. Para ello se eligieron zonas del refugio de forma discrecional, la mayoría más cercanas a la costa de Baja California con el fin de facilitar las operaciones de viaje entre San Felipe y la zona de lances. En cada región seleccionada los operadores realizaron los lances en zonas escogidas al azar. Cada anclaje fue revisado 7 días después para corroborar su localización y condición.

Unos días después, dado que todos los anclajes fueron localizados, recuperados y relanzados satisfactoriamente, se lanzaron dos anclajes más (Figura 20, anclajes 7 y 8). En esta ocasión se agregó a los anclajes un “detector ficticio”, para corroborar el correcto funcionamiento de la línea para fijar el detector.

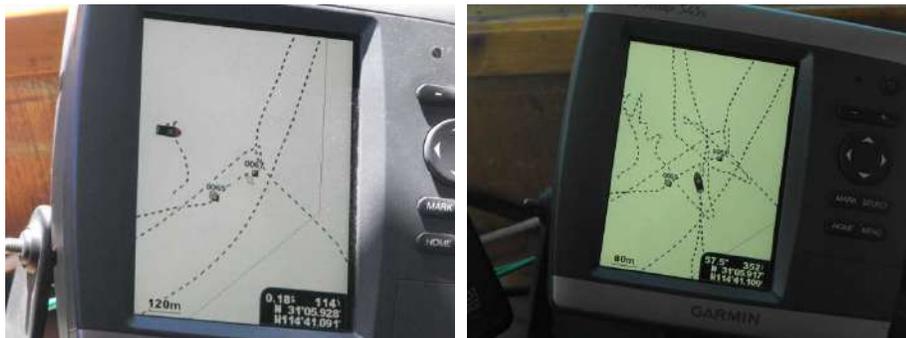
Figura 21. Pantalla del GPS de abordo. A la izquierda se muestran los puntos 0065 y 0067, los cuales marcan la posición de las anclas de río y arenera del anclaje de prueba 1. La posición actual de la embarcación se representa con la figura en forma de barco. En ese momento se estaba realizando la primera aproximación durante la prueba de recuperación. A la derecha se muestran las rutas por las que se había pasado para tratar de enganchar el anclaje.

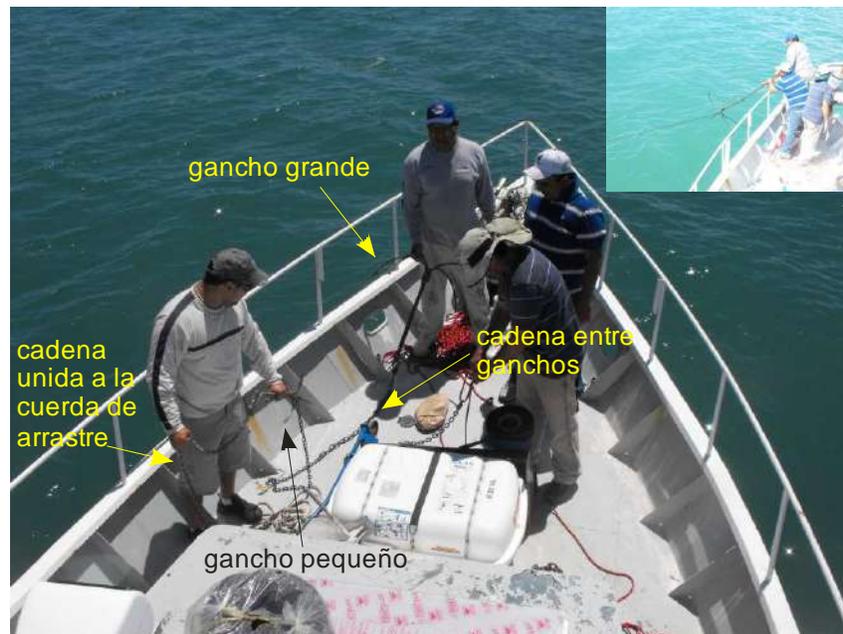
Figura 22. Forma en que se modificó el sistema de recuperación utilizando un gancho más. Durante el arrastre el gancho grande va por detrás del pequeño. Los ganchos se unen con cadena, lo que ayuda a mantener el gancho arrastrándose por el fondo. En el recuadro arriba y a la derecha se muestra como el gancho grande pudo atrapar la línea principal del anclaje 2.

Después de una discusión entre el personal de abordaje, se estimó que la causa de la falla podría ser el poco peso del gancho utilizado. Esto ante la posibilidad de que la línea principal del anclaje pudiera haberse enterrado un poco, aunado al hecho de que un gancho con poco peso no se arrastre adecuadamente sobre el fondo. Con esta consideración, se modificó el diseño de gancho. Al mismo gancho utilizado se le agregó un segundo gancho, de mayor tamaño, por medio de cadena y grilletes (Figura 22). Se trató de recuperar el anclaje 2 con este diseño y se logró en sólo unos minutos (Figura 22).

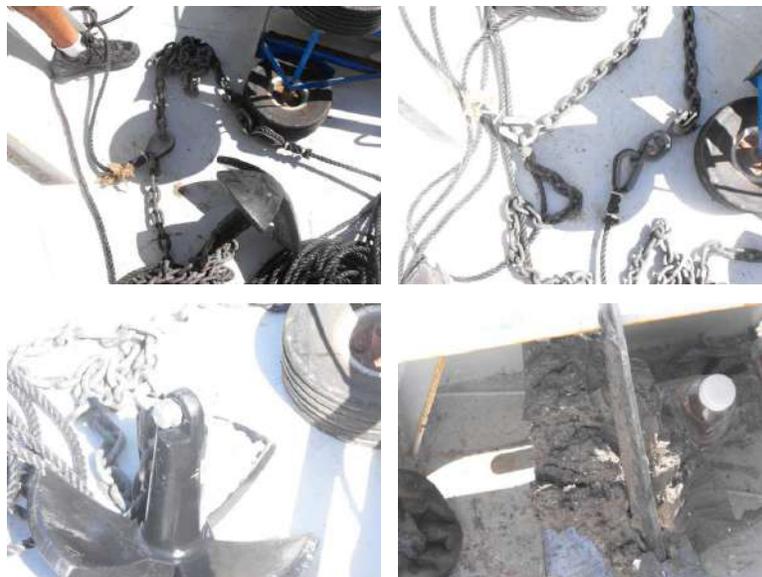
Figura 23. Estado de los elementos del anclaje 2 después de ser recuperado por primera vez. Se aprecia como las cuerdas, guardacabos y grilletes están en buena condición. De igual forma, las anclas muestran rastros del sedimento en que estuvieron enterradas, sobretodo en el ancla arenera (abajo a la derecha). El tipo de sedimento propicia que las anclas se entierren fácilmente, razón por la cual es necesario un elemento mecánico para desprenderlas, tal como el malacate.

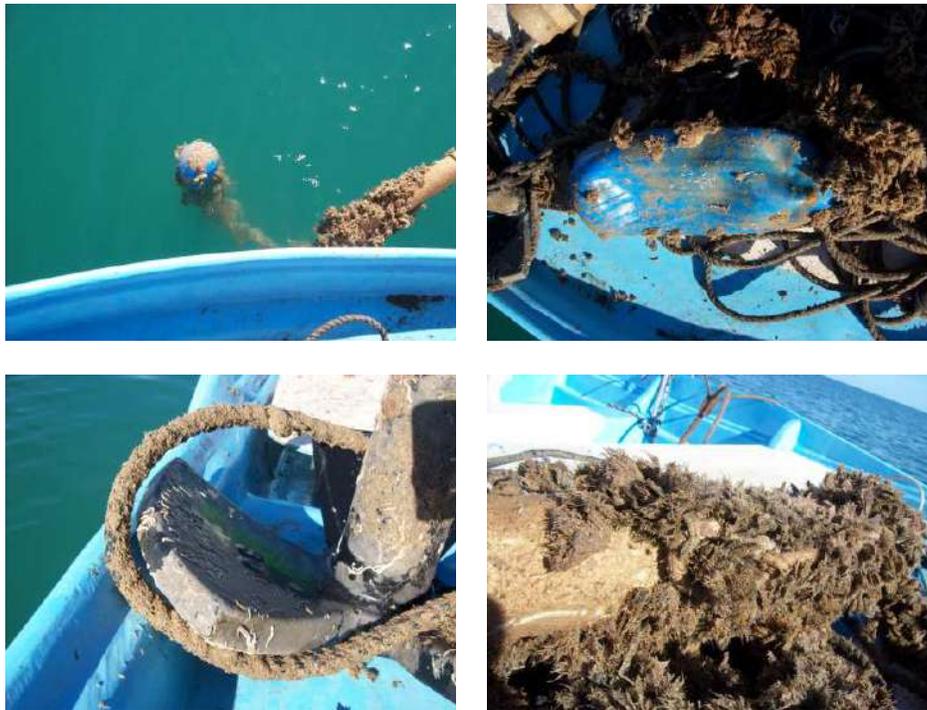
Figura 24. Estado de uno de los anclajes sumergidos después de varios días de trabajo. El denso crecimiento de flora y fauna fue evidente desde que los equipos salieron a la superficie (arriba a la izquierda). La boya perdió presión de aire y las cuerdas cercanas presentaban una densa capa de moluscos bivalvos parecidos a mejillones (arriba a la derecha). El ancla de río, aún enterrada en el sedimento, presentó estructura de carbonato de calcio pegadas a su superficie, resultado de actividad biológica (abajo a la izquierda). El cuerpo del “detector ficticio” fue altamente infestado por los moluscos, aunque estos no llegaron a crecer hacia el lado del hidrófono, aunque esto pudiera ocurrir con más tiempo de trabajo (abajo a la derecha).

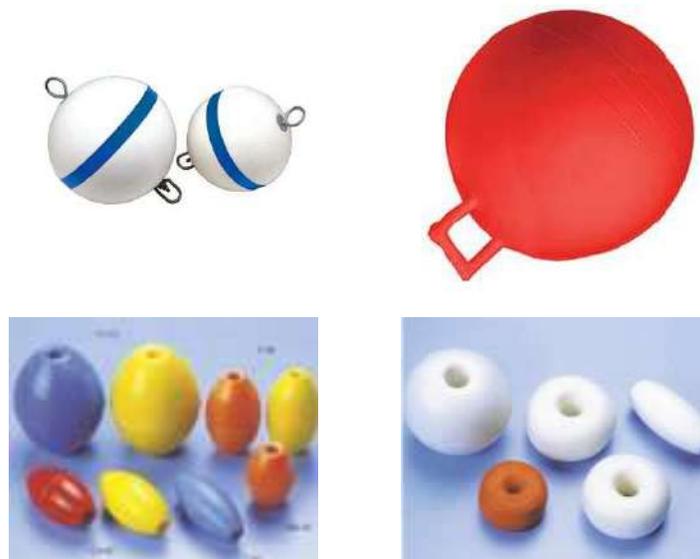
Figura 25. Diferentes tipos de boyas rígidas que podrán utilizarse para reemplazar a las boyas inflables.

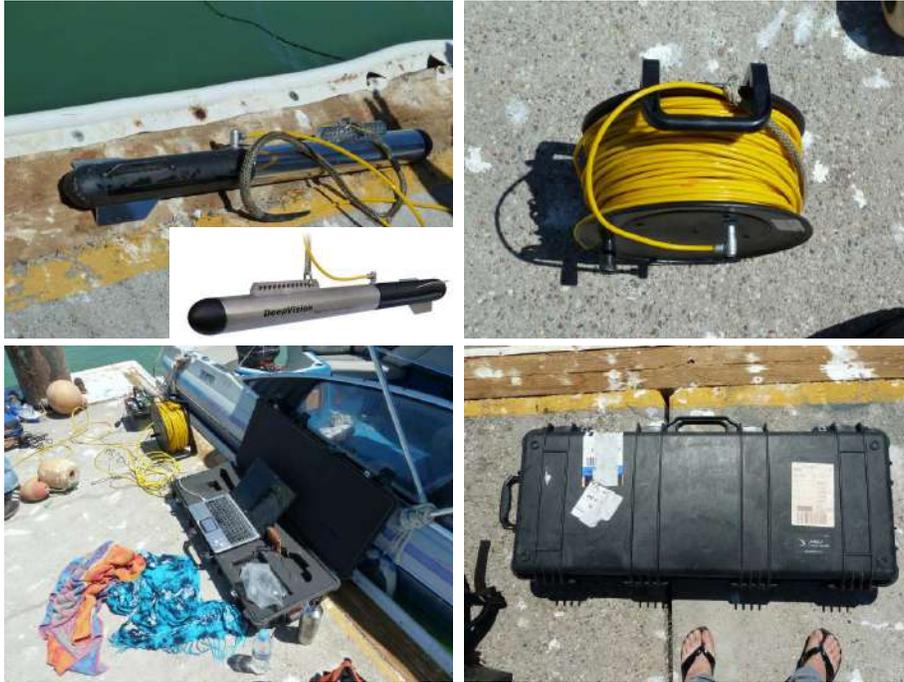
Figura 26. Sonar de barrido lateral (*side scan sonar*) utilizado para implementar un sistema de búsqueda eficiente para localizar los anclajes sumergidos en menor tiempo. Arriba a la izquierda se muestra el sonar, junto con una imagen comercial. El sonar tiene forma de torpedo y se usa arrastrándolo con su cable detrás de la embarcación. El cable (arriba a la derecha) transmite energía y datos, a la vez de ser el elemento de arrastre. Para su uso el sonar debe ser conectado a una computadora (abajo a la izquierda). El sistema adquirido incluye un maletín impermeable (abajo a la derecha).

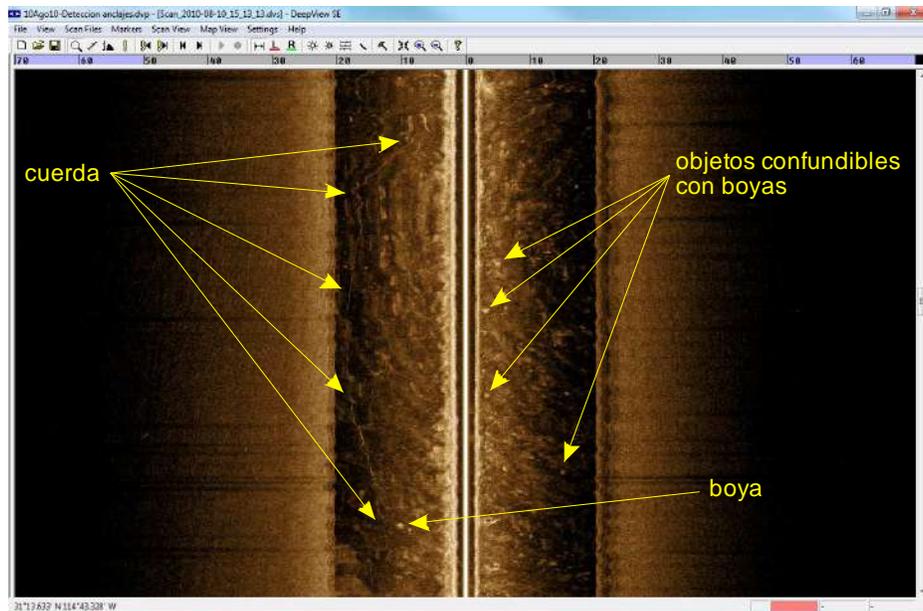
Figura 27. Pantalla del programa de manejo del sonar, que muestra la forma en que se detectó un anclaje. Se observa la línea principal que conecta las anclas y la boya de la línea de instrumentos. Se muestran también algunos objetos que reflejan de forma muy similar a la boya, lo que hace necesario ensayar con el uso de reflectores.

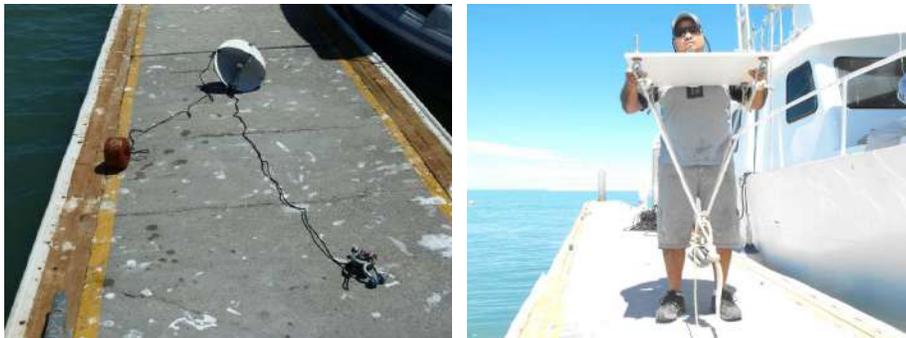
Figura 28. Reflectores de sonar que se instalarán en los anclajes sumergidos para mejorar los procedimientos y tiempos de localización. A la izquierda se muestra un reflector tipo estrella, con cuerdas para su sujeción al anclaje por medio de grilletes, y a una boya rígida para mantenerlo a flote.

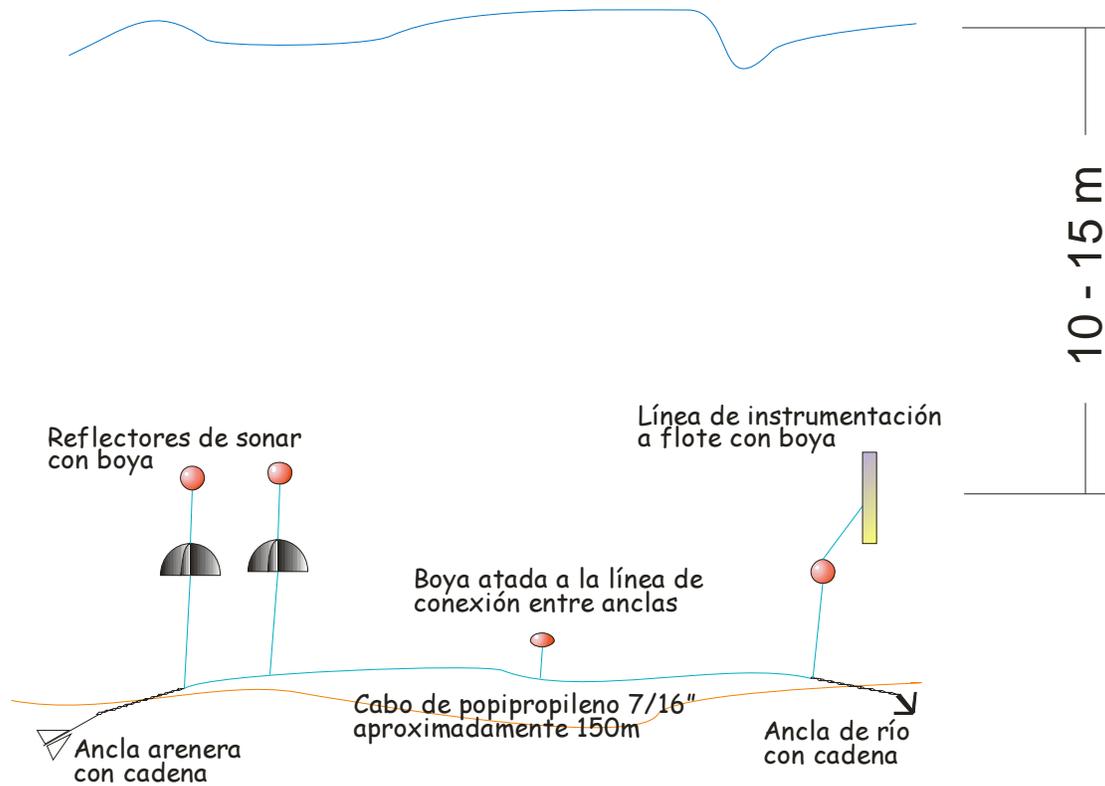
Figura 29. Diagrama esquemático del diseño propuesto de anclaje sumergido con un par de reflectores de sonar agregados en el lado cercano al ancla arenera.

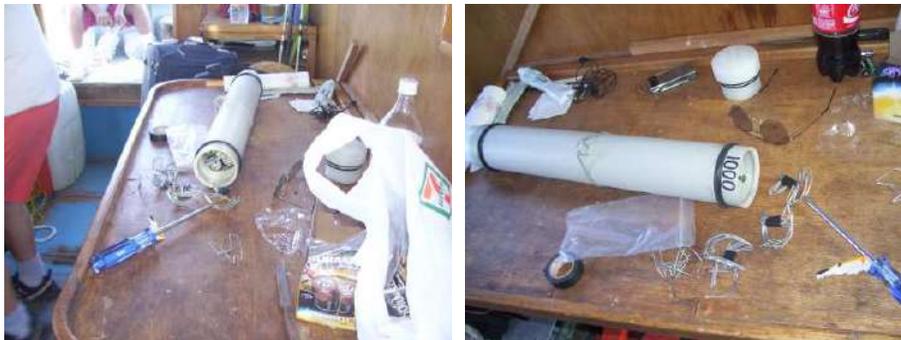
Figura 30. Fotografías que muestran el momento en que se estaba preparando el C-POD número 1000. A la izquierda se ve el detector sin su tapa y se aprecian las baterías y el módulo electrónico. La tapa está en el lado opuesto al módulo del hidrófono. Se observa el aro de acero alrededor de la parte media del detector, que sirve para amarrarlo a los anclajes.
