**IMPLEMENTACIÓN DE UN ESQUEMA DE
MONITORIZACIÓN ACÚSTICA PARA LA VAQUITA**

**CENTRO DE INVESTIGACIÓN CIENTÍFICA Y
EDUCACIÓN SUPERIOR DE ENSENADA**

Reporte Final para el

INSTITUTO NACIONAL DE ECOLOGÍA – SEMARNAT

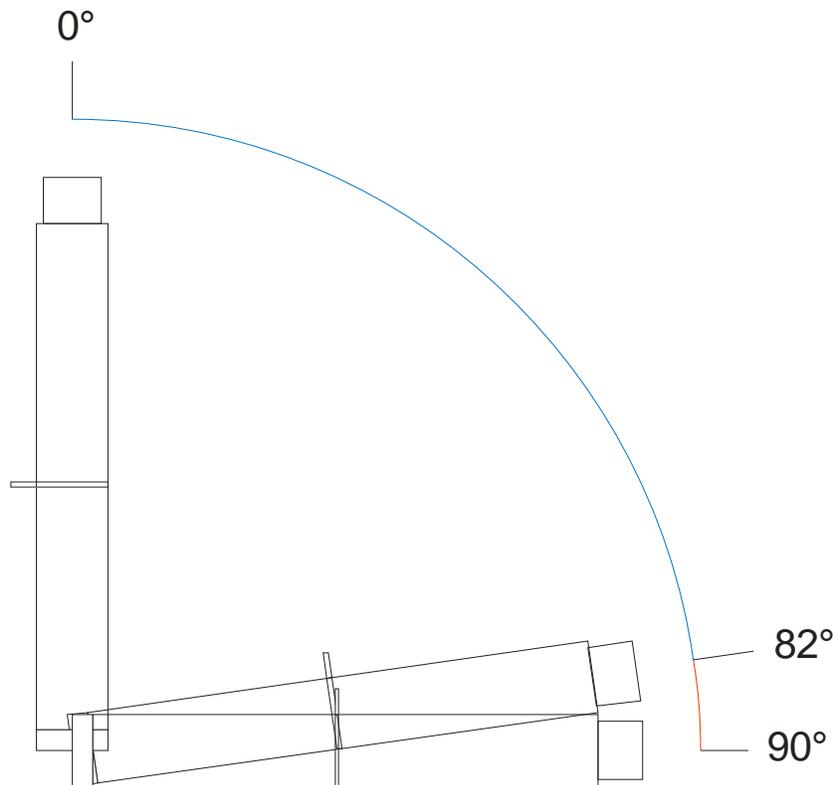
Figura 31. Esquema que muestra la posición del detector respecto de la vertical y horizontal. Entre los cero y menos de 82° el detector se halla almacenando información (rango en azul). El detector entra en un estado de espera, sin almacenar datos, en un ángulo de 8° (rango en rojo). Durante su transporte para instalación en los anclajes, si el detector es mantenido dentro de este ángulo no almacenará datos y se ahorra espacio para el tiempo de trabajo real.

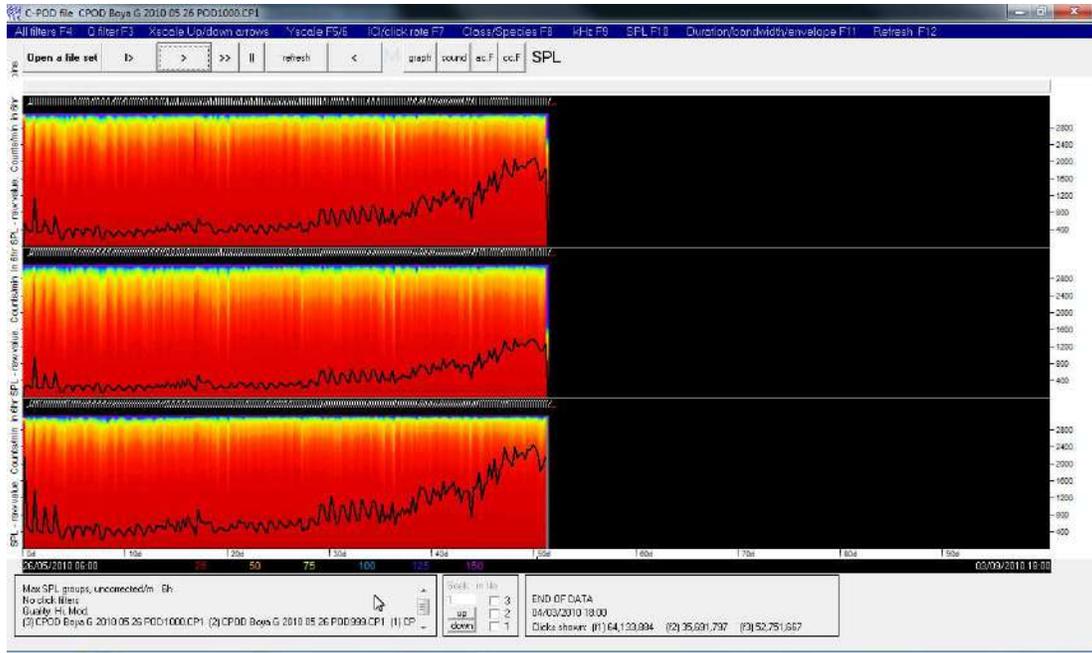
Figura 32. Gráfica que muestra el despliegue del programa para analizar los datos acústicos generados por el C-POD. Se presentan todos los datos generados por los tres detectores (a 5, 10 y 15 m de arriba abajo en la pantalla). Se puede apreciar como los tres detectores almacenaron información por más de 51 días. Además, se nota como la tendencia de los datos es muy similar entre los tres detectores, lo que indica que hubo homogeneidad en la información registrada y que, por tanto, los datos entre detectores son comparables.

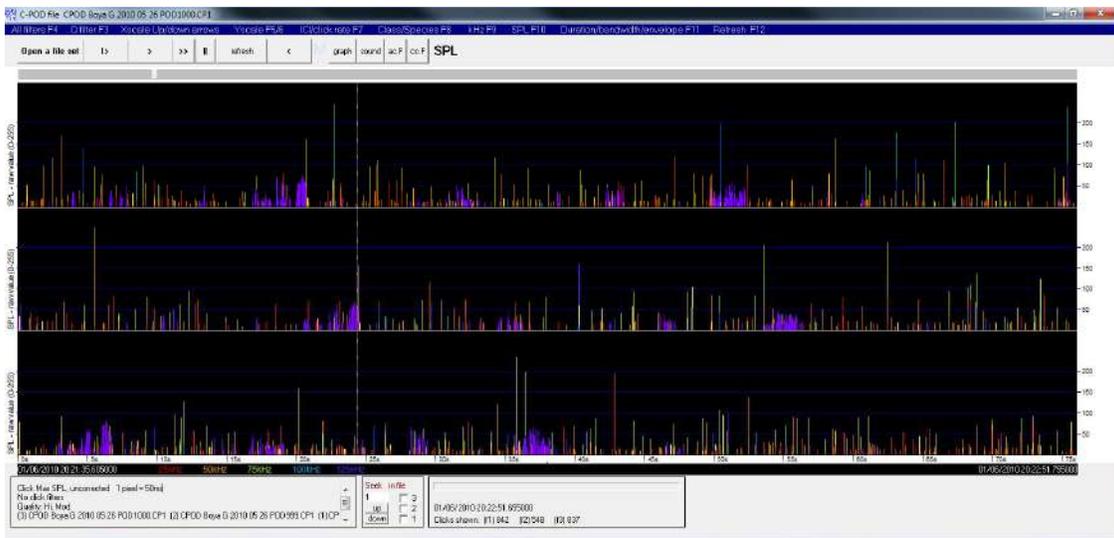
Figura 33. Gráfica que muestra el despliegue del programa para analizar los datos acústicos generados por el C-POD. Se presentan datos generados por los tres detectores (a 5, 10 y 15 m de arriba abajo en la pantalla). Los datos mostrados son el nivel de cada chasquido almacenado (barras verticales) durante los 76 segundos mostrados en pantalla. Las barras en morado representan chasquidos en la banda de frecuencia que emite la vaquita. La forma en que se acumulan estas barras indica la detección acústica de vaquitas. Se nota como es una señal muy clara y que se pudo obtener en los tres detectores.

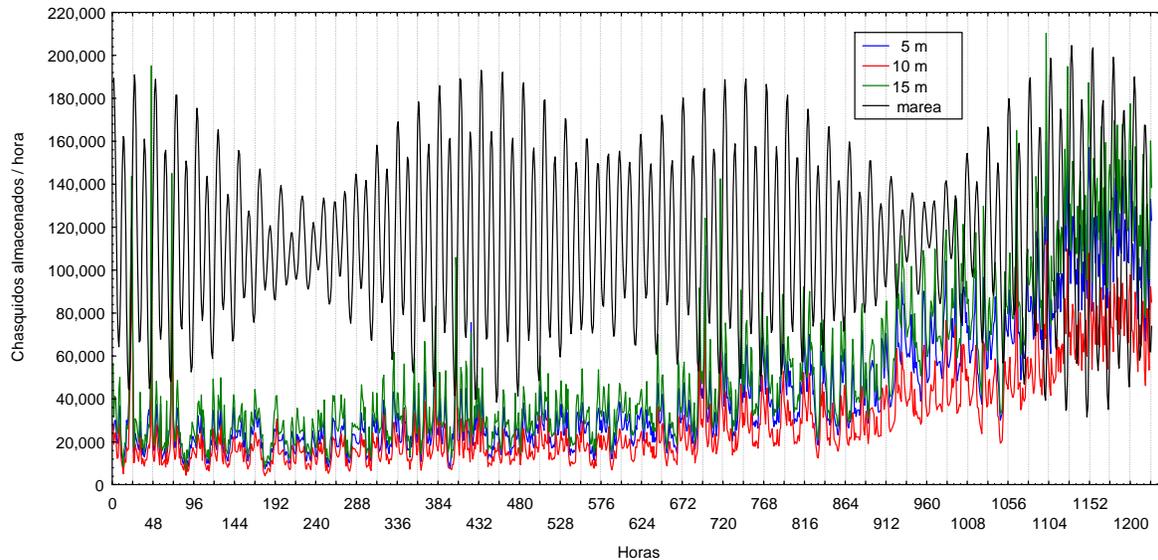
Figura 34. Gráfica del número de chasquidos almacenados por hora para cada uno de los tres detectores usados durante todo el tiempo que duró la prueba de anclajes a boyas. La línea azul representa los datos del detector instalado a 5 m. En rojo se presentan los datos para el detector a 10 m y en verde para el que se instaló a 15 m. La línea negra representa el ciclo de la marea durante el mismo período.

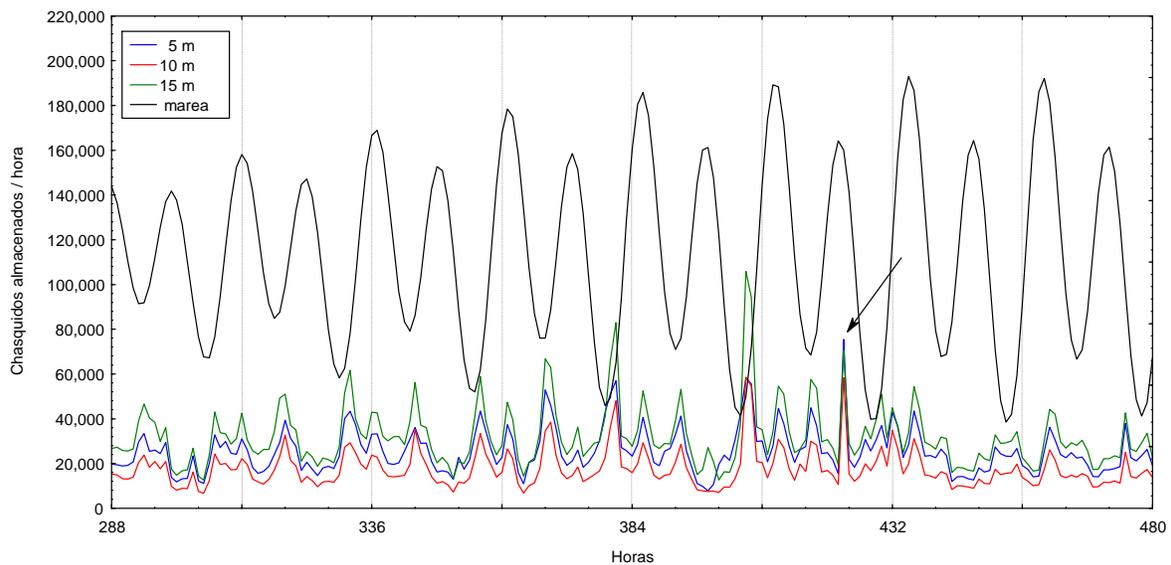
Figura 35. Gráfica similar a la Figura 34, en la que se presentan datos para las horas de muestreo de la 288 a la 480. La flecha muestra un evento aislado en el que pudo intervenir un factor adicional a la marea (ver texto).

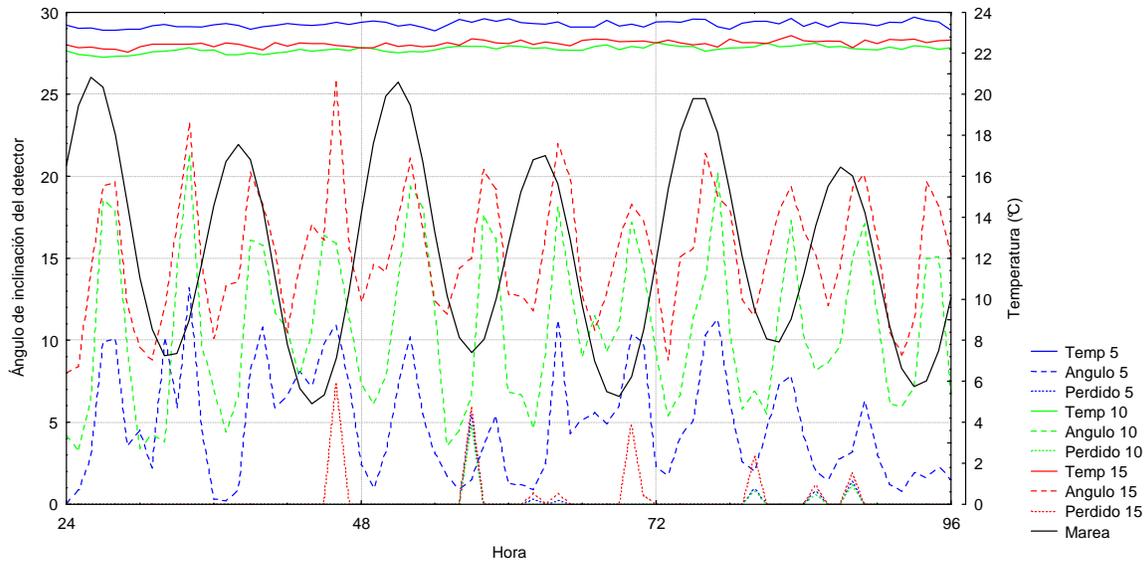
Figura 36. Gráfica que presenta información generada por los tres detectores usados durante la prueba de anclaje a boyas. Se muestra información sobre temperatura (líneas sólidas arriba de la gráfica con escala en el eje y derecho), ángulo de inclinación del detector (líneas quebradas, con escala en eje y a la izquierda; ver Figura 31 para una explicación de los ángulos) y porcentaje de tiempo perdido de almacenamiento (líneas punteadas, con escala en el eje y izquierdo). El color azul corresponde al detector instalado a 5 m, en verde los datos para los 10 m y en rojo para el detector a 15 m.

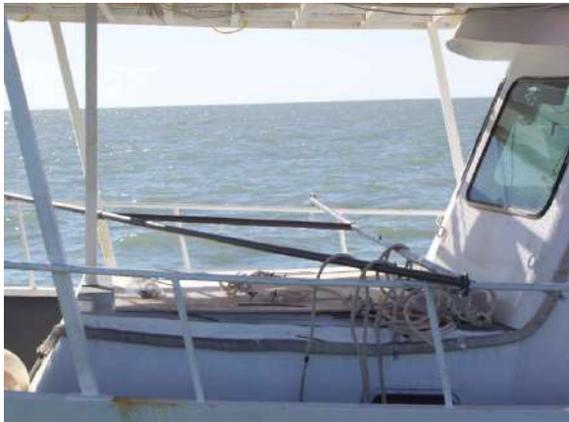
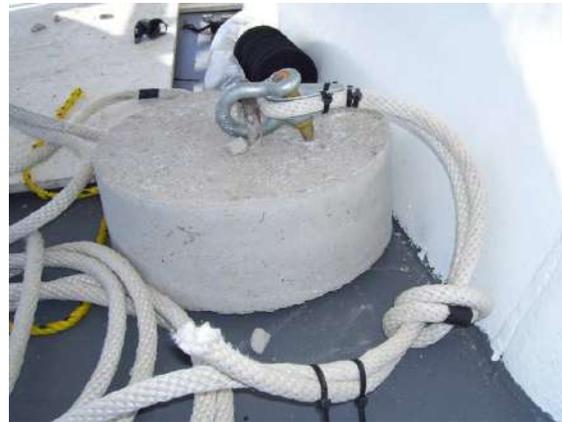
Figura 37. Fotografías de armazón extendido y peso construido en una sola pieza, de acuerdo a las especificaciones de las figuras Figura 15 y Figura 16.

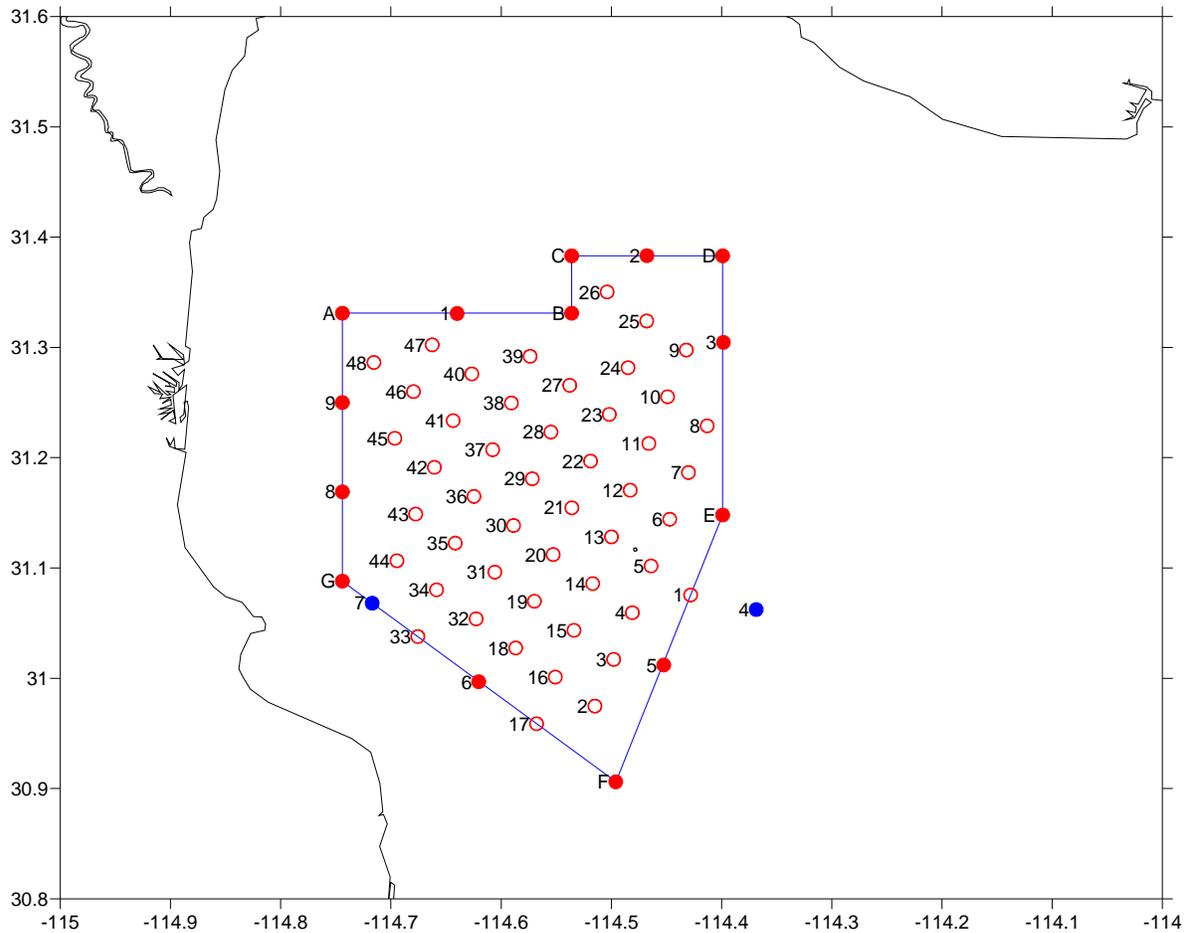
Figura 38. Mapa que muestra el Refugio de Protección para la Vaquita y los sitios de muestreo del esquema de monitorización acústica, de acuerdo a los resultados del Taller para el Diseño del Esquema de Monitorización. Los puntos rojos en los bordes del refugio muestran la posición de las boyas de marcaje en la que se instalarán detectores. Los círculos azules no fueron seleccionados durante el Taller. Los círculos rojos dentro del refugio, y los dos en el margen suroeste, representan sitios de muestreo con base en los anclajes sumergidos diseñados y probados en este trabajo.

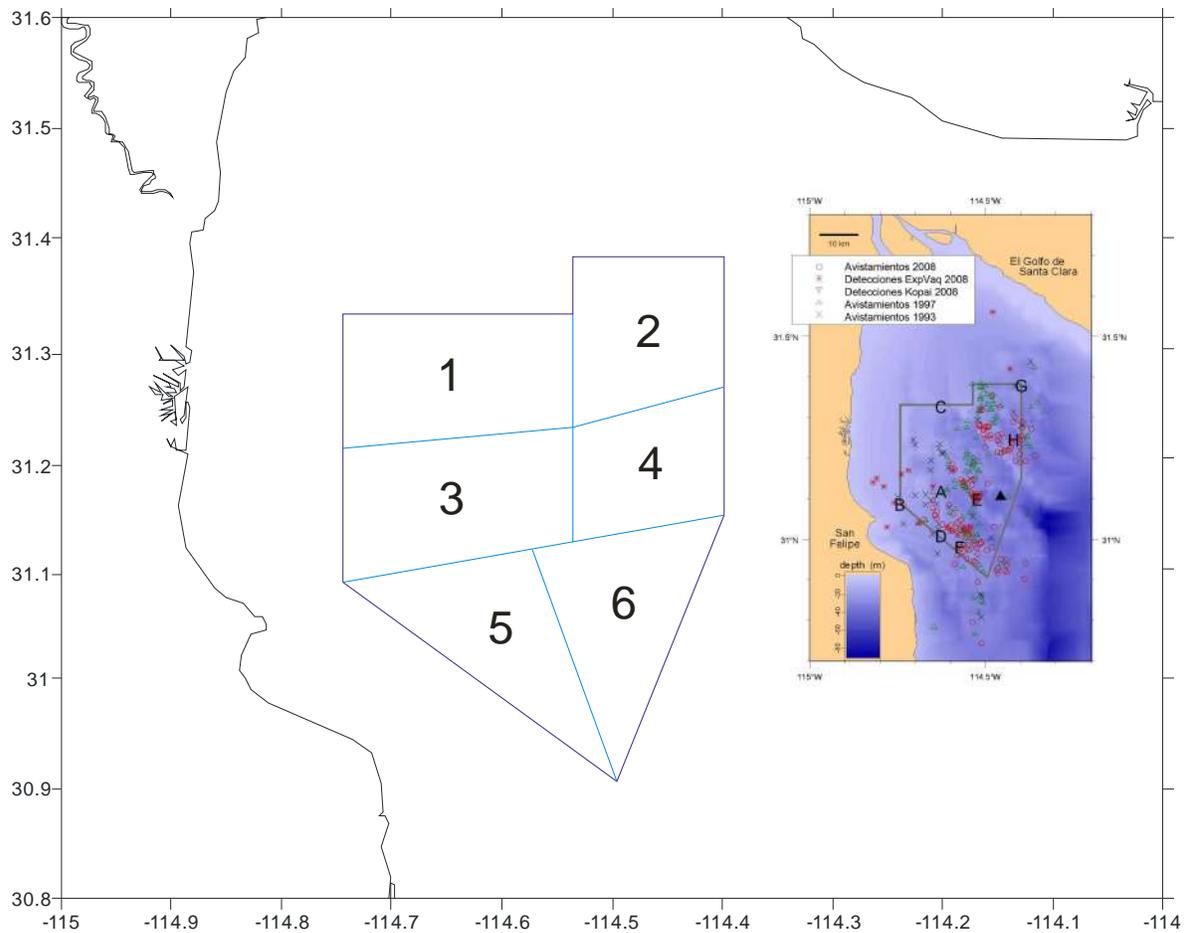
Figura 39. Mapa del Refugio de Protección para la Vaquita, en que se muestran los estratos usados para definir los sitios de muestreo de la prueba piloto. A la derecha se presenta un mapa extraído del reporte del Taller para Diseñar el Esquema de Monitorización, que muestra la distribución de avistamientos de vaquita durante cruceros en 1993, 1997 y 2008, así como detecciones acústicas durante 2008. Ver el texto para la definición de criterios de la estratificación usada.

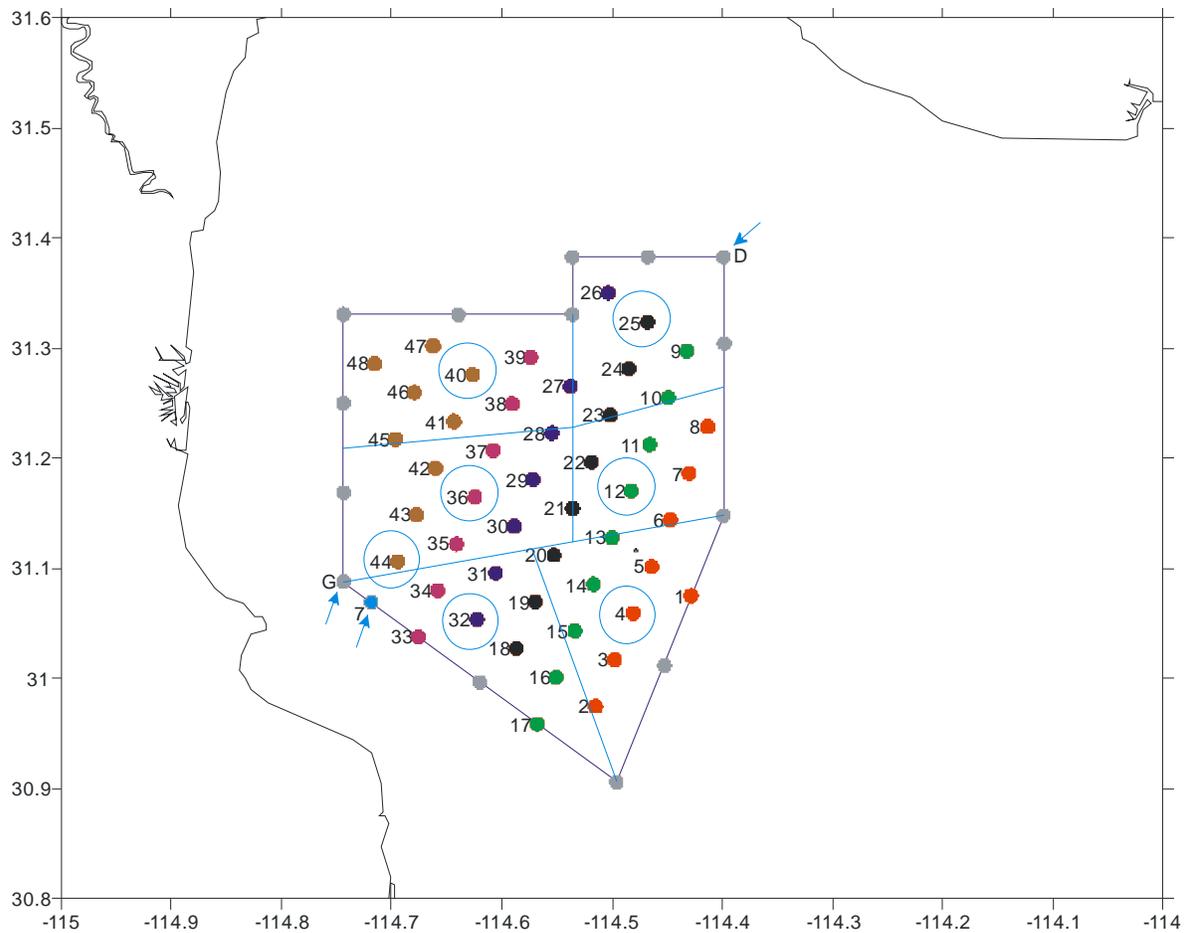
Figura 40. Mapa del Refugio de Protección para la Vaquita que muestra los sitios de muestreo definidos en el Taller y los estratos usados en la prueba piloto. Los círculos azules indican el sitio de muestreo seleccionado en cada estrato. Las flechas indican las boyas seleccionadas. El sitio de muestreo 44 y la boya 7 fueron seleccionados adicionalmente (ver texto).

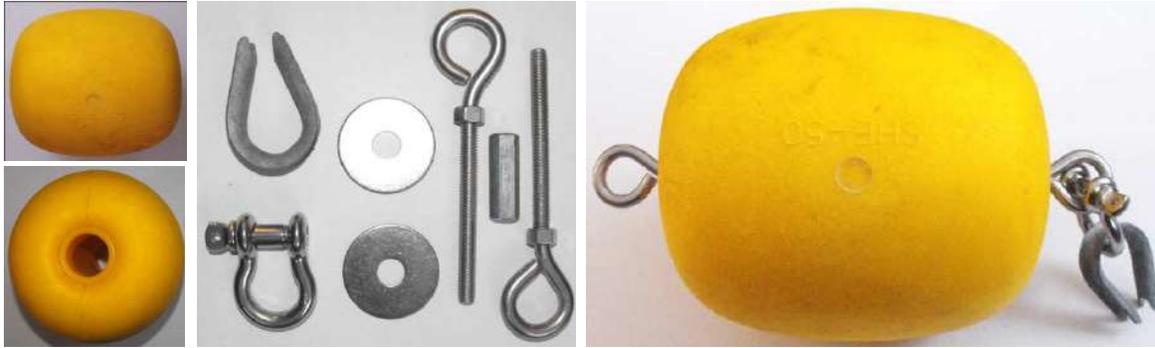
Figura 41. Boya rígida de poliuretano de alta resistencia usada para mantener a flote la cuerda para sostener el detector acústico en los anclajes sumergidos. Dos armellas, unidas con contratuerca y sostenidas contra la pared externa del orificio de la boya con rondanas, son usadas para unirse a las cuerdas del anclaje. Un grillete es usado para unir la boya a la cuerda por medio de un guardacabo (el cual se muestra sin cuerda en la fotografía).

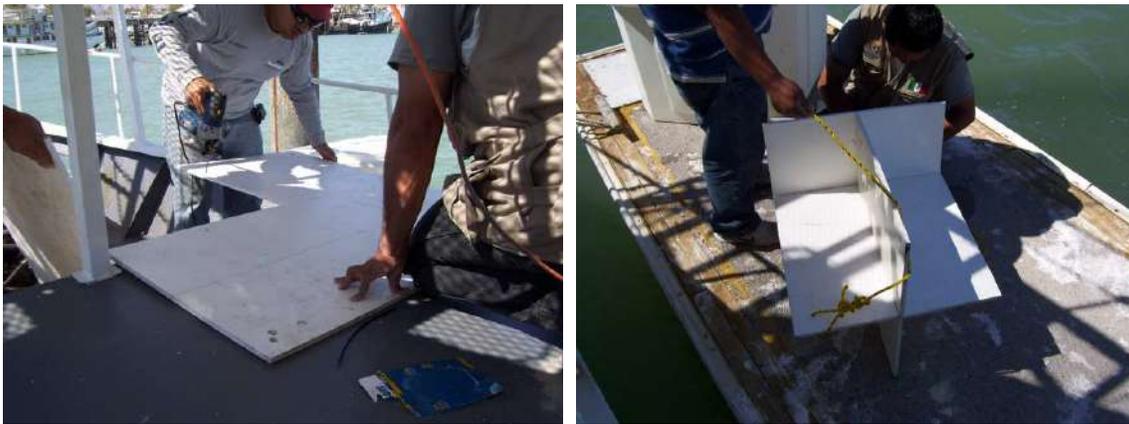
Figura 42. Prototipo de reflector de sonar usado durante la prueba piloto. Se construyó a partir de una placa de policarbonato de 4x4 pies. El diseño consta de tres planos ortogonales, lo que maximiza las posibilidades de reflexión y, por tanto, ocasiona una señal intensa en el sonar.

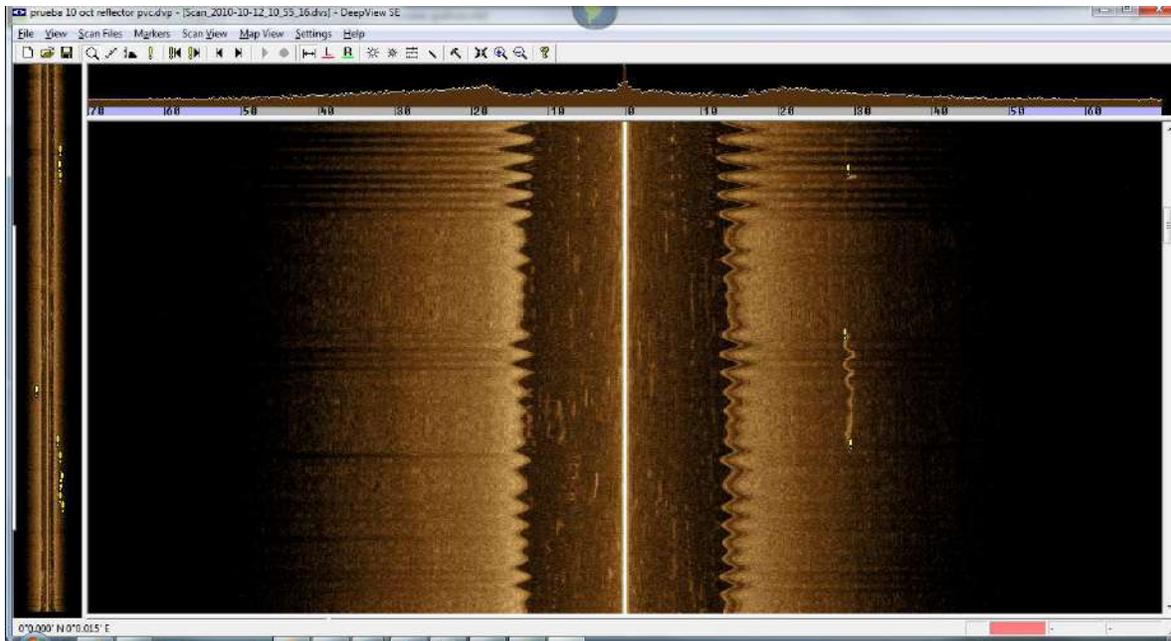
Figura 43. Pantalla del sonar en la que se muestra la señal reflejada por el prototipo de reflector fabricado con policarbonato. La señal está indicada por símbolos amarillos a la derecha de la imagen. Se puede encontrar arriba una pequeña señal en forma de alas y más abajo una muy clara en forma de una línea curvada ininterrumpida.

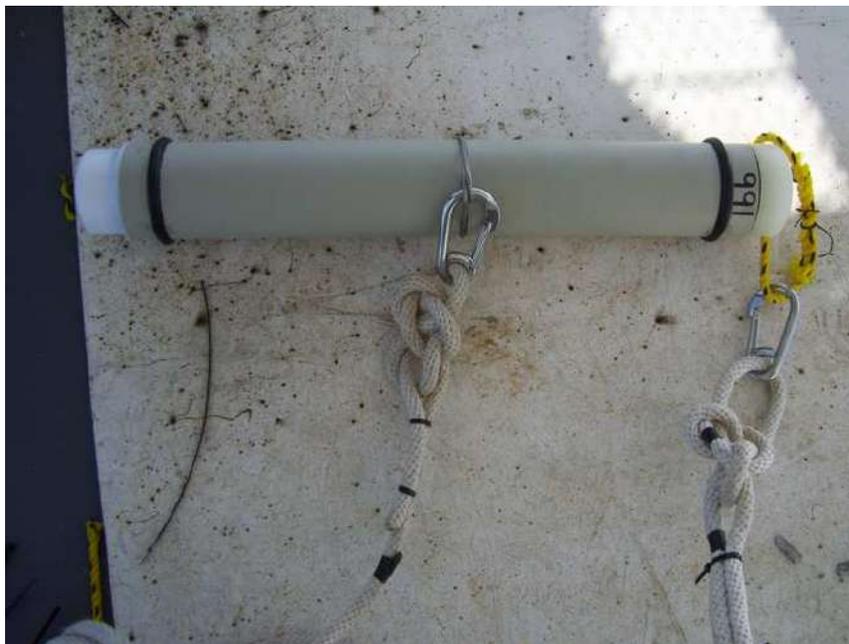
Figura 44. Fotografía de un detector acústico unido a las curdas de amarre y línea de seguridad por medio de ganchos de soltado rápido. Se observa como se colocó un asa de cuerda a la tapa del detector como medio para asir el gancho.

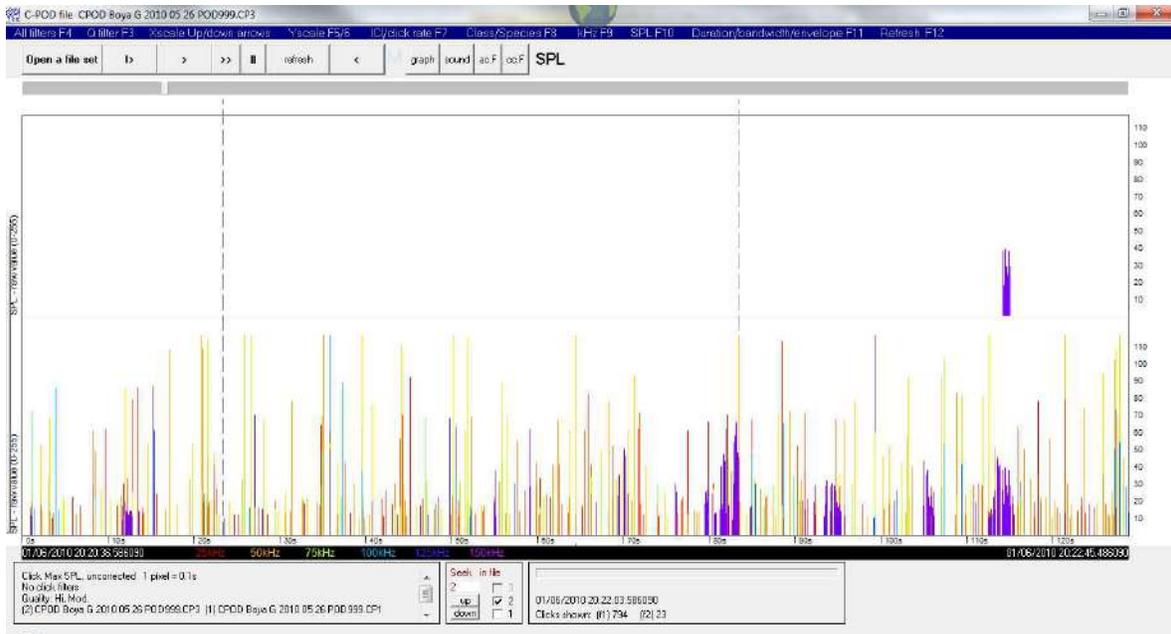
Figura 45. Pantalla del programa de análisis de información acústica. La pantalla está dividida en una sección superior y una inferior. Se muestran 130 segundos de datos. En la parte inferior se presenta el archivo original y en la superior el archivo filtrado después de la rutina de búsqueda de series de chasquidos. En este caso en el archivo superior se identificó una serie típica de vaquita y en la parte de abajo se aprecia que el evento completo se compone de aproximadamente 15 series.

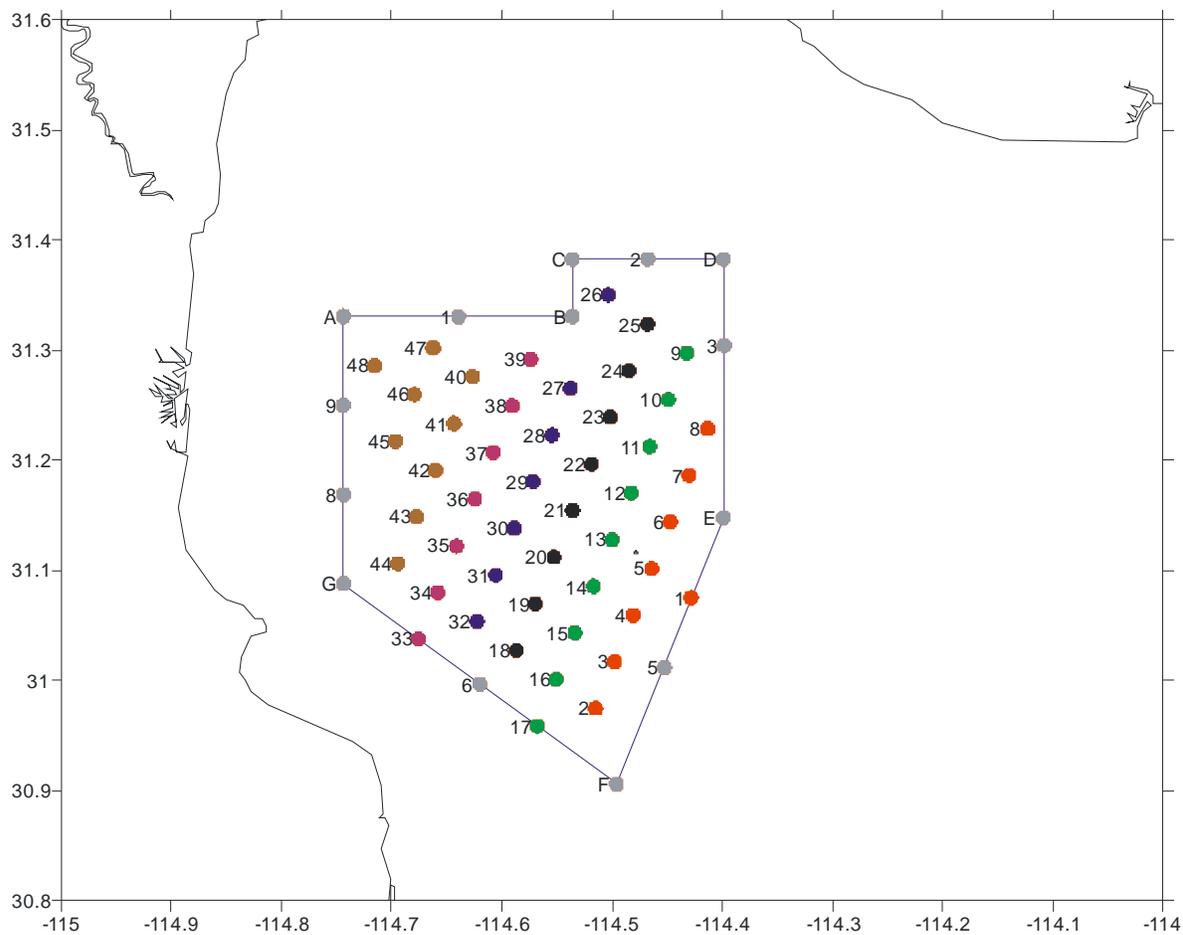
Figura 46. Mapa de los sitios de muestreo que componen el esquema de monitorización completo arreglados por parcelas, las cuales se hallan representadas por círculos del mismo color. Las parcelas se nombran con letras, siendo la A para los anclajes en rojo, B en verde, C en negro, D en púrpura, E en morado, F en café y G en gris. La parcela G se compone de todos los anclajes a boyas que delimitan el Refugio para la Vaquita.
