| <div>Environnement,<br/>Lutte contre<br/>les changements<br/>climatiques,<br/>Faune et Parcs</div> <div>Québec</div> | <div>RAPPORT D'INSPECTION</div> <div>Contrôle environnemental</div> <div>Direction régionale de Lanaudière et des Laurentides</div> <div>Région : Laurentides</div> |

| But de l'intervention : | Vérifier que les travaux de déboisement sont effectués en conformité aux conditions relatives à l'exemption pour le déboisement sans essouchage émises dans le décret numéro 515-2025 du 28 mars<br>2025<br>Vérifier le bien-fondé du signalement concernant des travaux de déboisement dans une tourbière pour l'aménagement de la cellule #6 |

STABLEX CANADA INC. / Cellule no 6 / 7430-15-01-04287-03

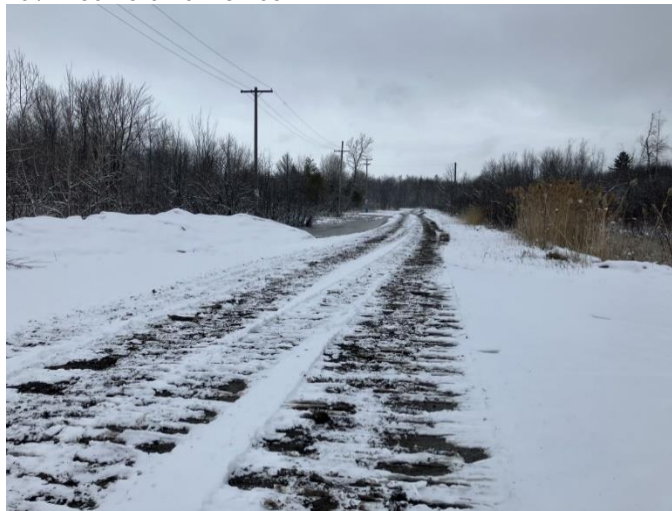
IMG\_0514.JPG

Photo 1. Traces de machineries au sol (GPS 001, vue vers le nord-est)

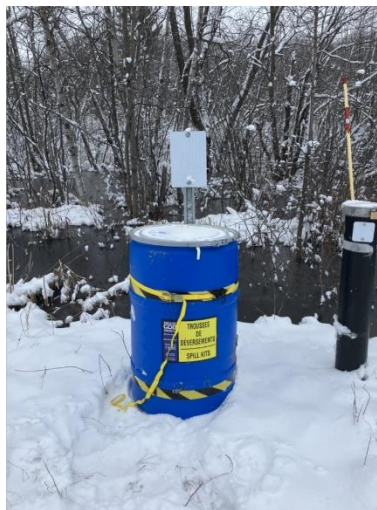
IMG\_0521.JPG

Photo 2. Trousses de déversement / d'intervention (GPS 004, vue vers l'est)

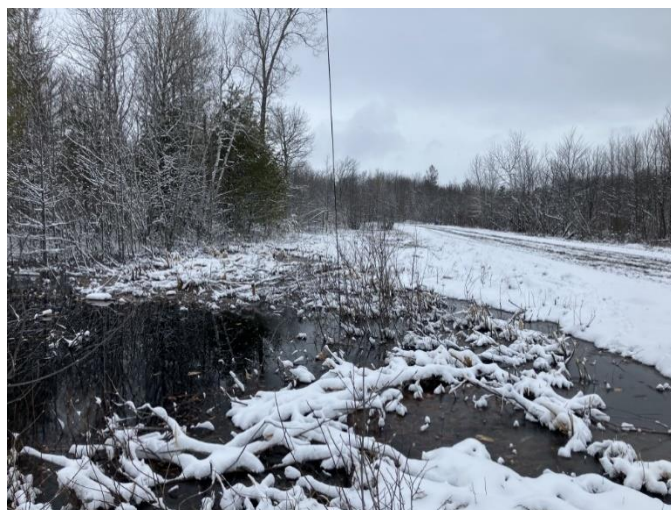
IMG\_0520.JPG

Photo 3. Bois fraîchement coupé à l'aide de l'abatteuse multifonctionnelle ou du broyeur forestier entre les points GPS 003 et 004 (GPS 003, vue vers le nord-est)

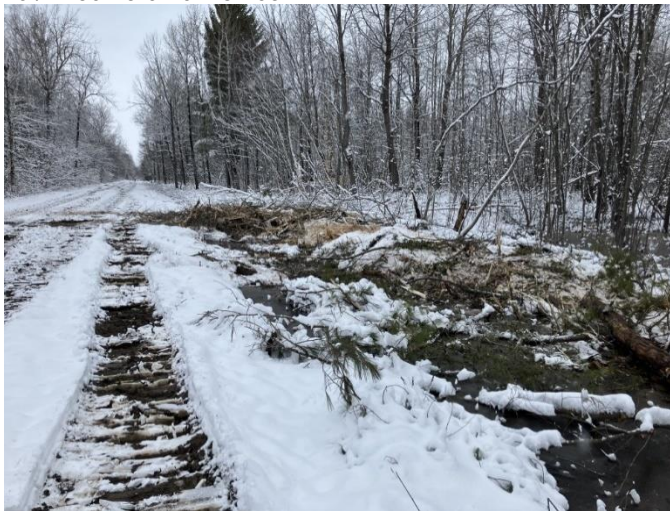
IMG\_0524.JPG

Photo 4. Bois fraîchement coupé à l'aide de l'abatteuse multifonctionnelle ou du broyeur forestier entre les points GPS 005 à 006 (GPS 005, vue vers le nord-ouest)

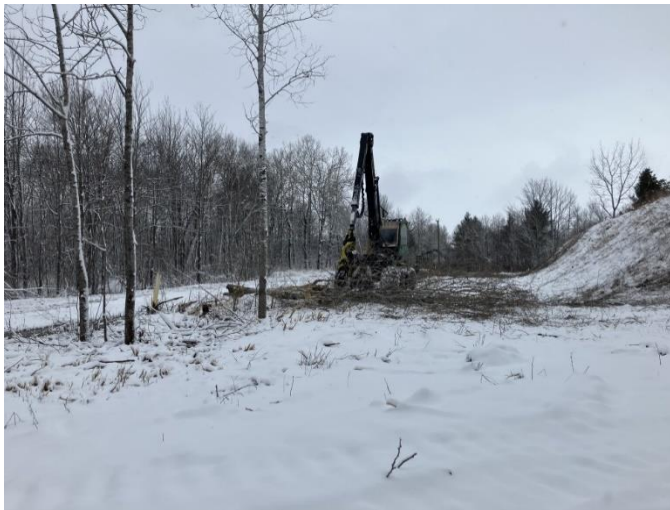
IMG\_0527.JPG

Photo 5. travaux de déboisement en cours à l'aide de l'abatteuse multifonctionnelle (GPS 007, vue vers le nord-ouest)

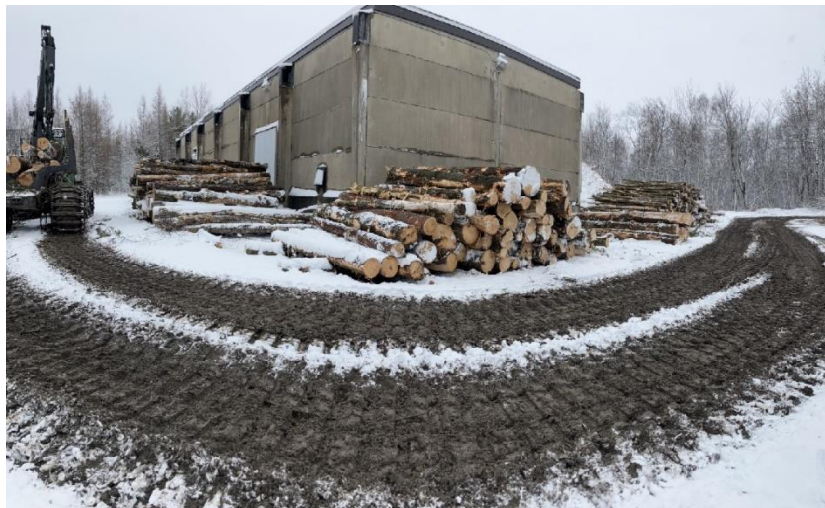
IMG\_0531.JPG

Photo 6. Transport et de l'empilage en amas de billots de bois derrière un bunker à l'aide du transporteur (GPS 009, vue vers le sud)

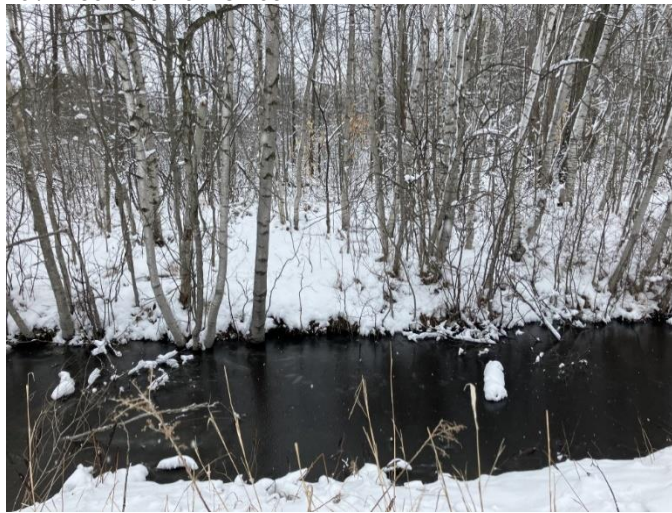
IMG\_0529.JPG

Photo 7. Rubans repères de couleur orange indique (marqueur visuel) la limite des travaux de déboisement (GPS 008, vue vers le nord-est)

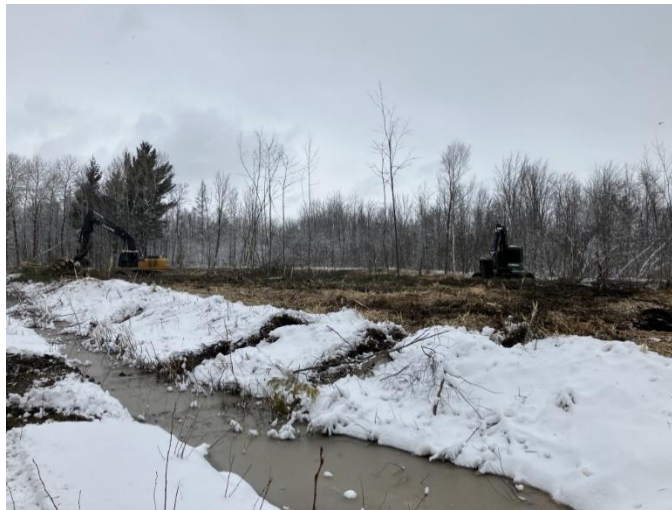
IMG\_0533.JPG

Photo 8. Zone de déboisement dont le bois est fraîchement coupé et où deux broyeurs forestiers sur pelle hydraulique travaillent actuellement à faire le déchiqueta du bois (GPS 017, vue vers le nord)

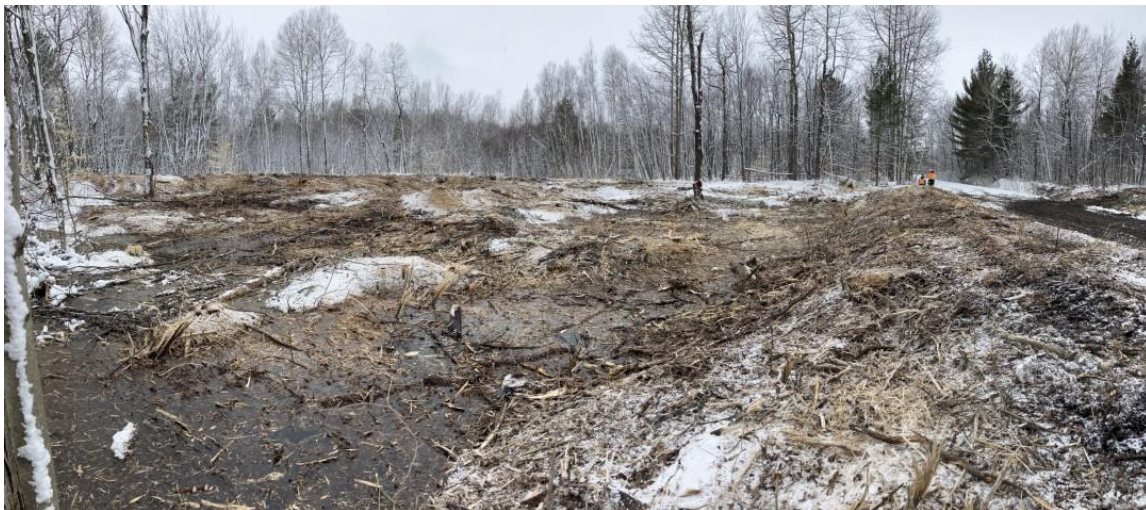
IMG\_0534.JPG

Photo 9. Zone de déboisement dont le bois est fraîchement coupé (GPS 011, vue vers l'ouest)

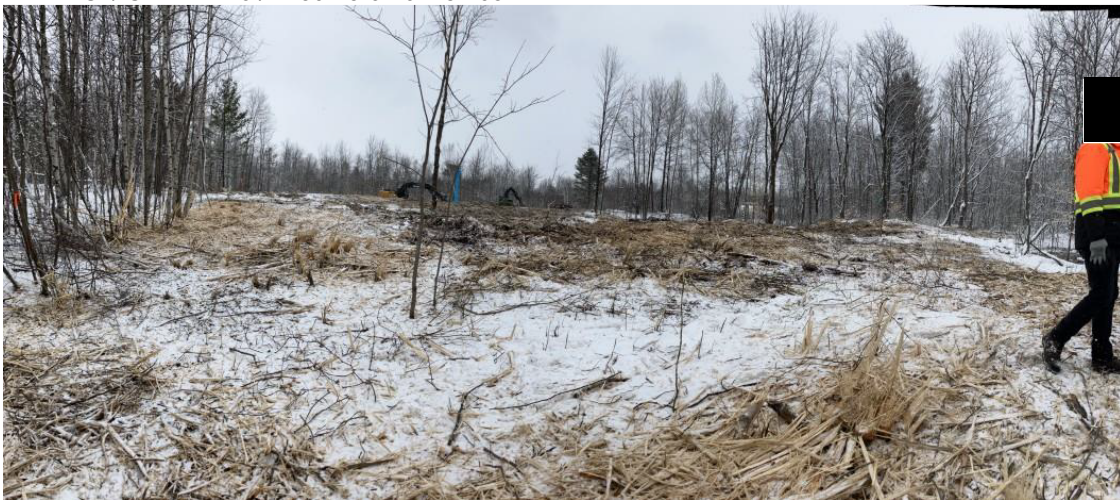
IMG\_0539.JPG

Photo 10. Les broyeurs forestiers cessent leurs travaux au niveau des rubans repères de couleurs bleues (GPS 013, vue vers l'est)

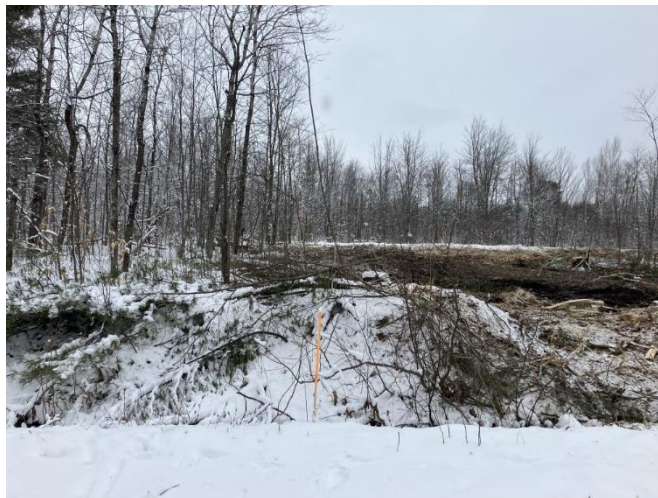
IMG\_0536.JPG

Photo 11. La limite des travaux de déboisement sur la ligne E correspond au point GPS 012 et est identifiée par un ruban repère de couleur orange (GPS 012, vue vers le nord-est)

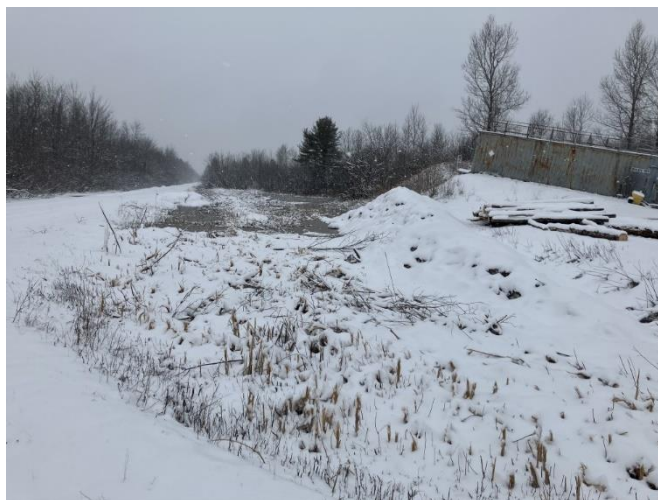
IMG\_0551.JPG

Photo 12. Bois fraîchement coupé à l'aide de l'abatteuse multifonctionnelle ou du broyeur forestier sur le côté nord-est de la ligne A uniquement (GPS 019, vue vers le nord-ouest)

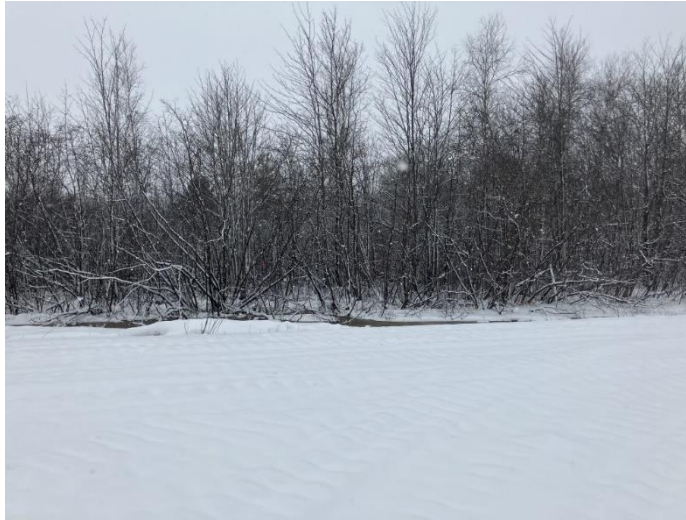
IMG\_0552.JPG

Photo 13. Le déboisement a lieu à l'intérieur des limites balisées par les rubans repères de couleur orange (GPS 019, vue vers le sud)

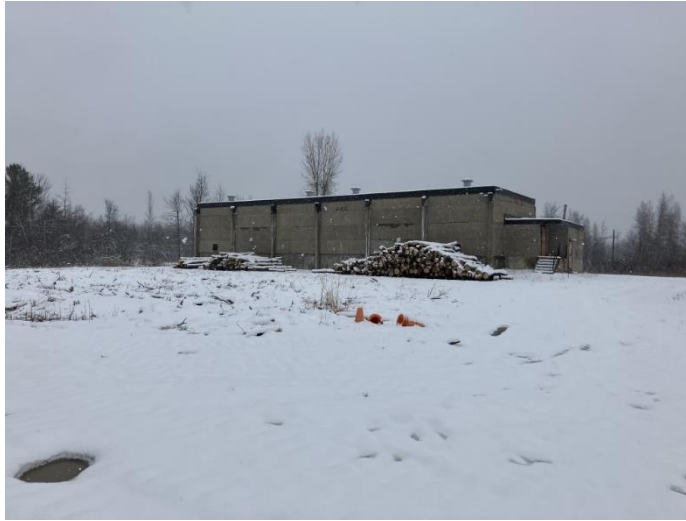
IMG\_0553.JPG

Photo 14. Amas de billots de bois devant le bunker A100 (GPS 020, vue vers le nord)

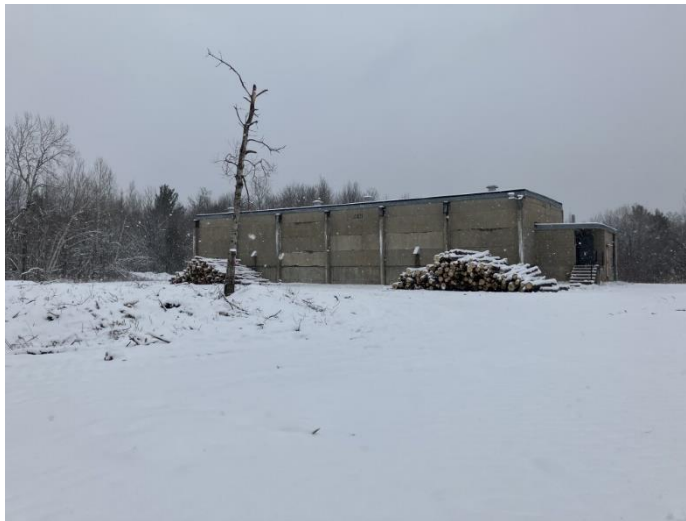
IMG\_0555.JPG

Photo 15. Amas de billots de bois devant le bunker A101 (GPS 022, vue vers le nord)

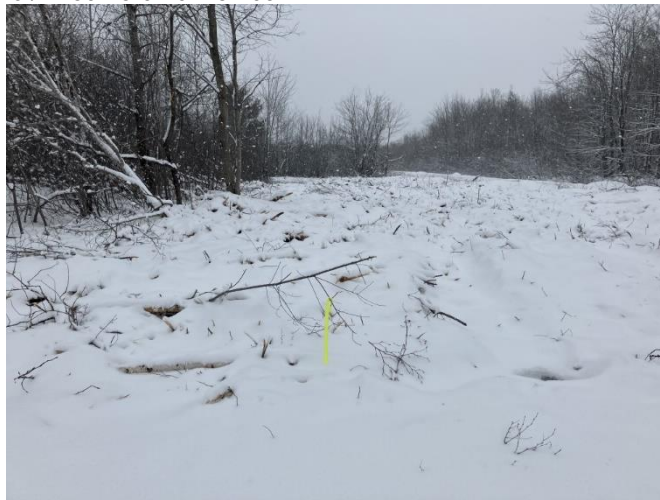
IMG\_0554.JPG

Photo 16. Rubans repères de couleurs jaunes qui correspondent au périmètre de déboisement minimum requis pour la première phase de déboisement (GPS 021, vue vers le sud-est)

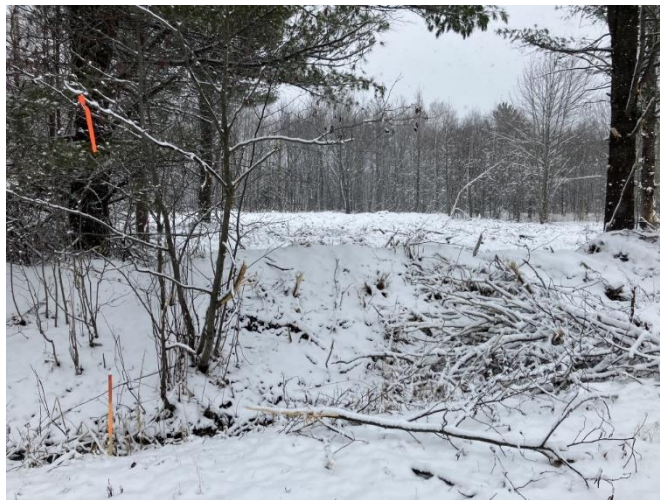
IMG\_0556.JPG

Photo 17. Zone de déboisement dont le bois est fraîchement coupé. La limite des travaux de déboisement sur la ligne A correspond au point GPS 023 et est identifiée par un ruban repères de couleur orange (GPS 023, vue vers l'est)

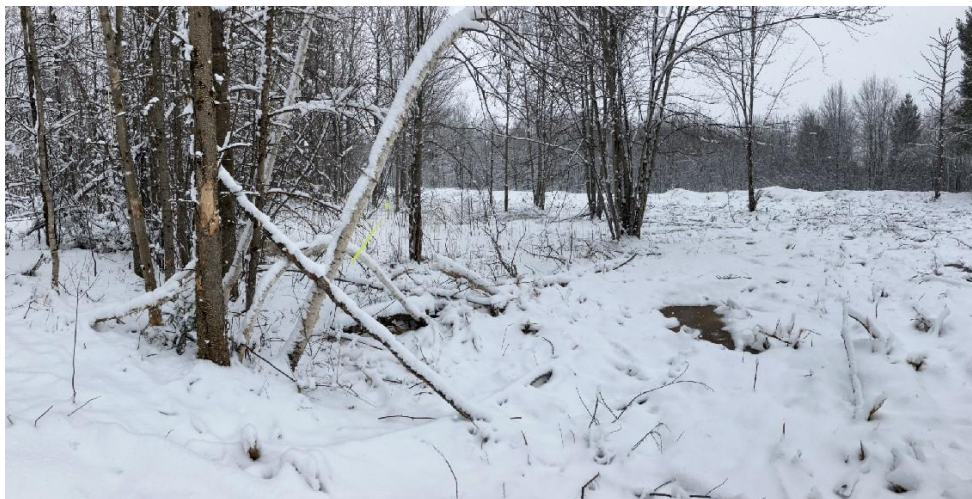
IMG\_0563.JPG

Photo 18. Zone de déboisement dont le bois est fraîchement coupé (GPS 025, vue vers le sud-ouest)

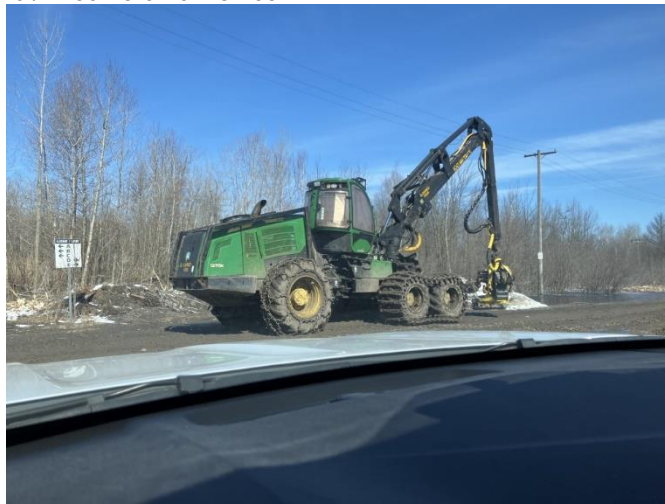
IMG\_0571.JPG

Photo 1. Abatteuse multifonctionnelle en déplacement (extrémité nord-ouest de la montée St-Isidore, vue vers le nord)

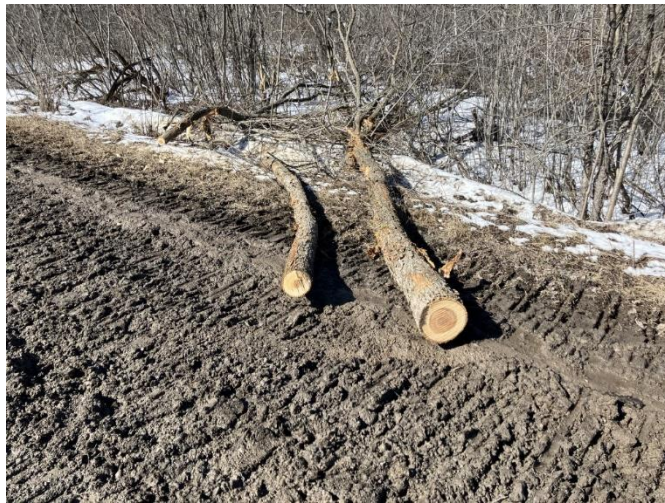
IMG\_0572.JPG

Photo 2. Arbres coupés et ébranchés par l'abatteuse multifonctionnelle et laissés au sol le long du côté ouest du chemin sud. Les coupes de bois sont franches (GPS 027, vue vers l'ouest)

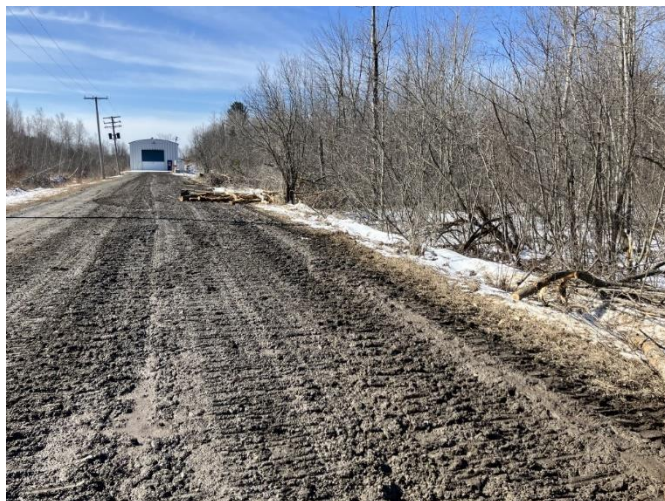
IMG\_0573.JPG

Photo 3. Arbres coupés et ébranchés par l'abatteuse multifonctionnelle et laissés au sol le long du côté ouest du chemin sud. Les coupes de bois sont franches (GPS 027, vue vers le sud)

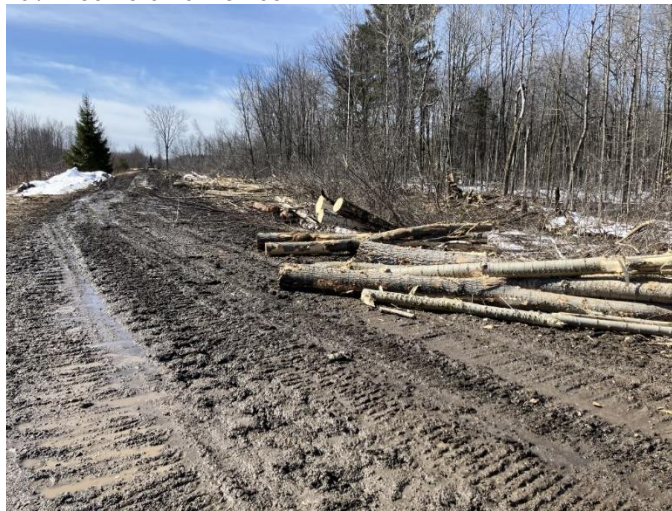
IMG\_0576.JPG

Photo 4. Arbres coupés et ébranchés par l'abatteuse multifonctionnelle et laissés au sol le long du côté ouest du chemin d'accès (GPS 029, vue vers le sud)

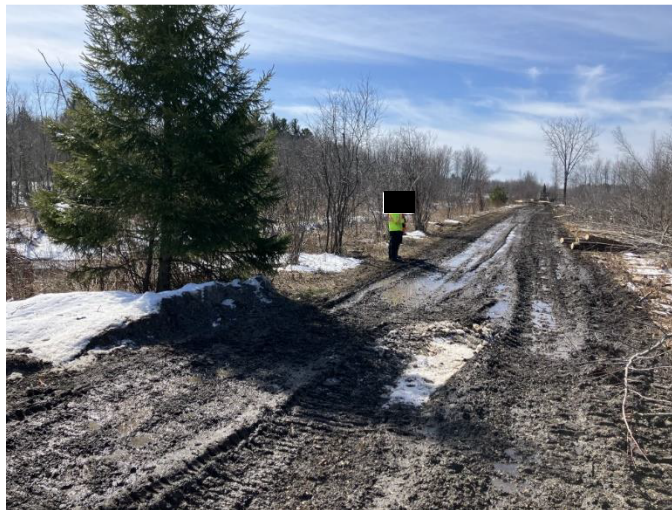
IMG\_0579.JPG

Photo 5. Traces fraîches de machinerie au sol tel que des traces de chenilles de pelles hydrauliques (GPS 029, vue vers le sud)

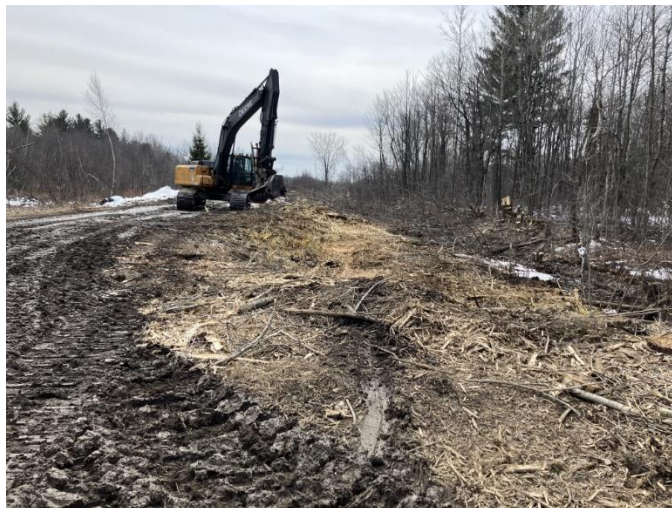
IMG\_0641.JPG

Photo 6. Broyage du bois en cours à l'aide du broyeur forestier sur pelle hydraulique à l'est du chemin sud (GPS 029, vue vers le sud)

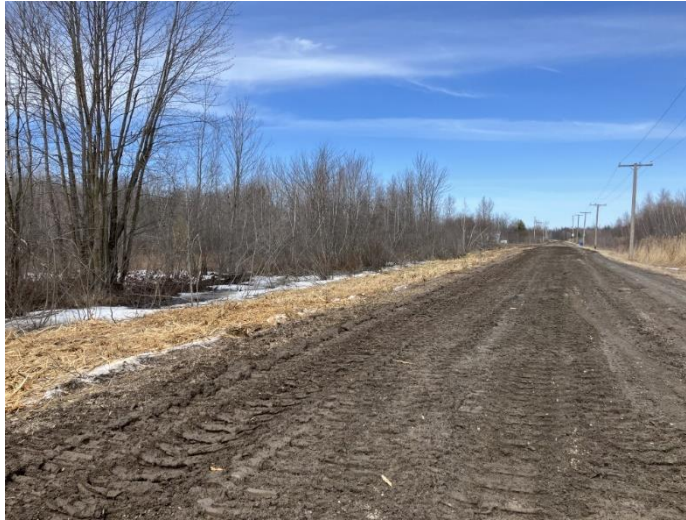
IMG\_0642.JPG

Photo 7. Le broyage a également eu lieu à l'est du chemin sud entre la ligne A et le point GPS 028 (GPS 028, vue vers le nord)

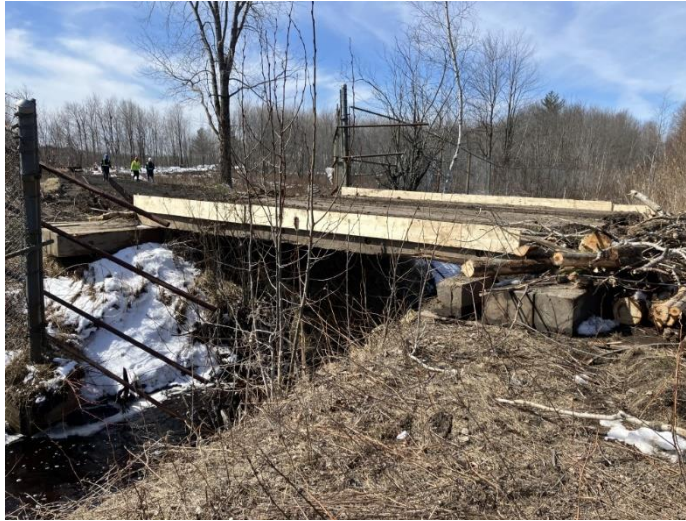
IMG\_0581.JPG

Photo 8. Le pont de bois # 3 se situe au point GPS 030 à 033 (GPS 030, vue vers le sud-ouest)

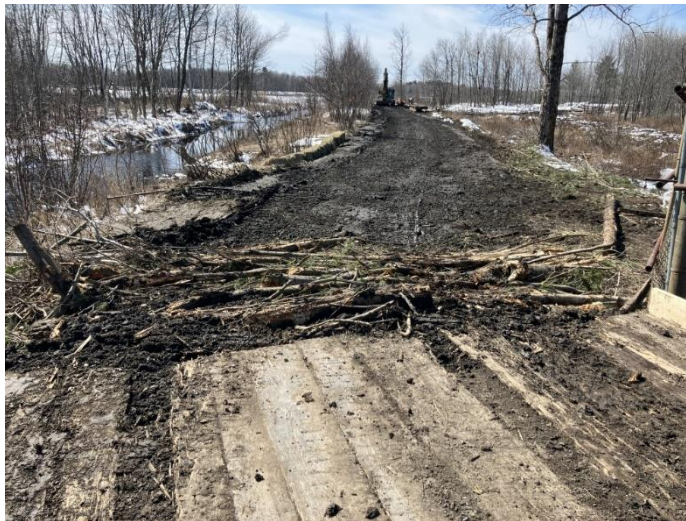
IMG\_0586.JPG

Photo 9. Les approches du pont # 3 sont composées de résidus de végétaux (GPS 033, vue vers le sud)

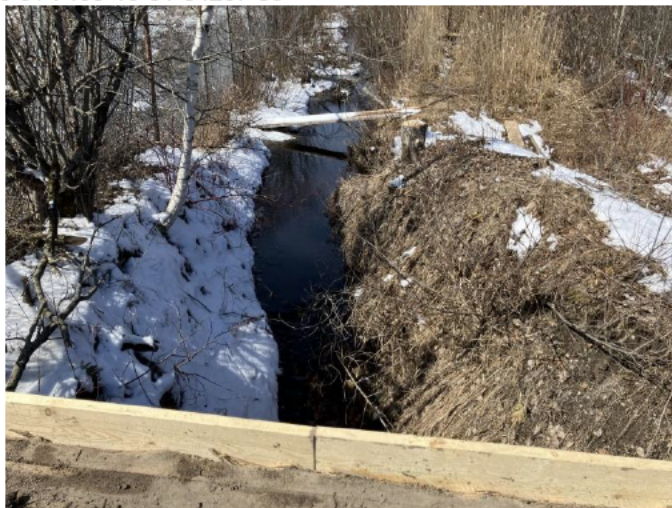
IMG\_0584.JPG

Photo 10. Le pont # 3 traverse un cours d'eau (GPS 030, vue vers l'ouest)

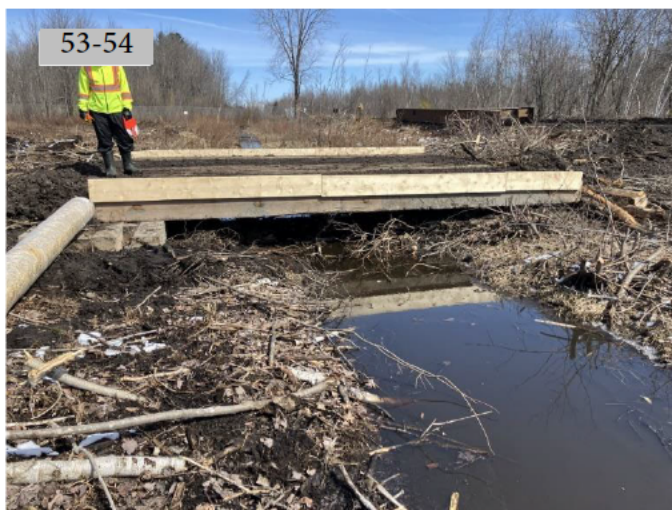
IMG\_0597.JPG

Photo 11. Le pont de bois # 2 se situe au point GPS 034 à 053. Le pont repose sur des assises en bois (vue vers le nord-est)

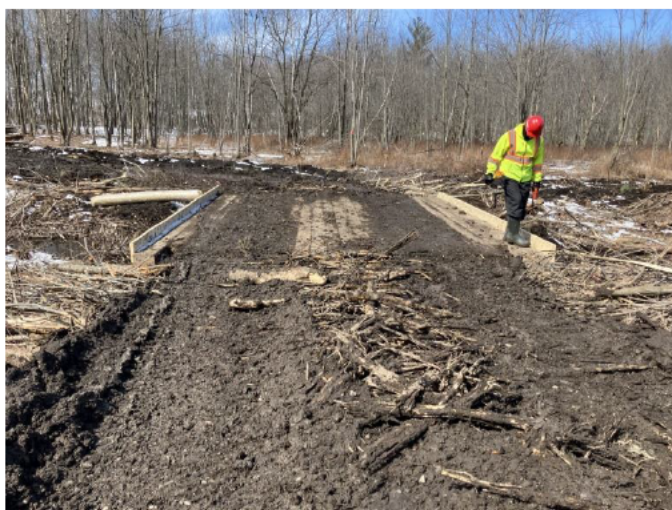
IMG\_0594.JPG

Photo 12. Le pont de bois # 2 se situe au point GPS 034 à 053. Les approches du pont sont composées de résidus de végétaux recouverts de terre (GPS 034, vue vers l'ouest)

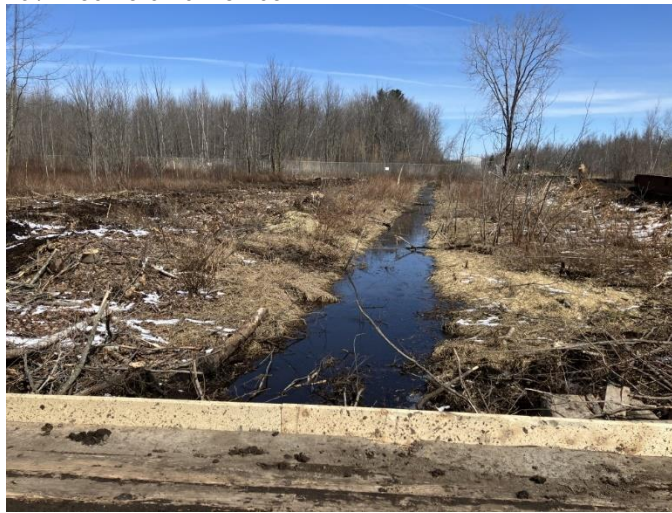
IMG\_0595.JPG

Photo 13. Le pont # 2 traverse un fossé (GPS 034, vue vers le nord)

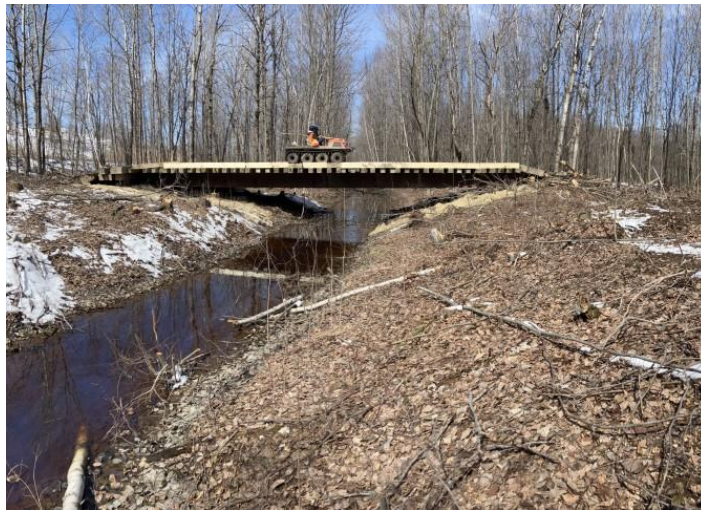
IMG\_0615.JPG

Photo 14. Le pont # 1 se situe au point GPS 045. Le pont repose sur des assises de bois en forme de H situées dans la rive (GPS 045, vue vers le nord-ouest)

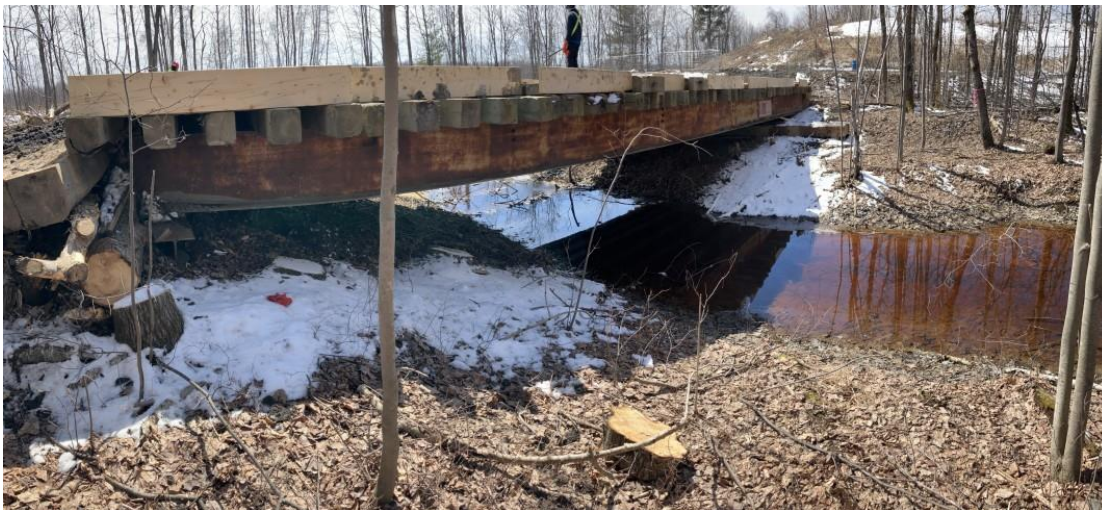
IMG\_0620.JPG

Photo 15. Le pont # 1 se situe au point GPS 045. Le pont repose sur des assises de bois en forme de H situées dans la rive (GPS 045, vue vers le sud)

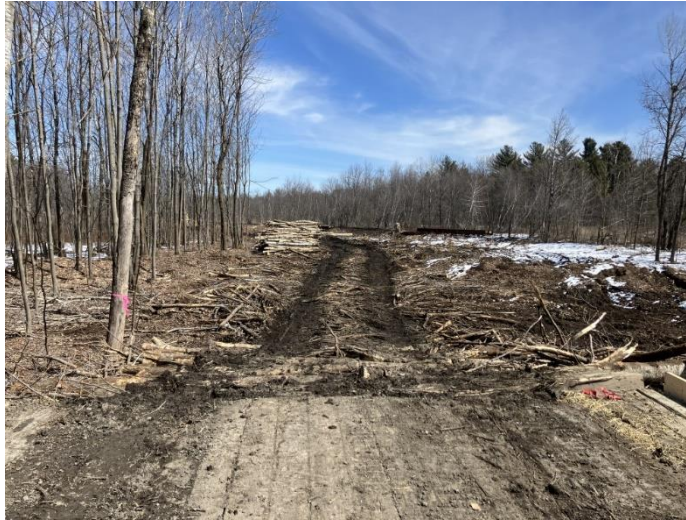
IMG\_0623.JPG

Photo 16. Les approches du pont # 1 sont composées de poutres de bois recouvert résidus de végétaux (GPS 045, vue vers le nord-est)

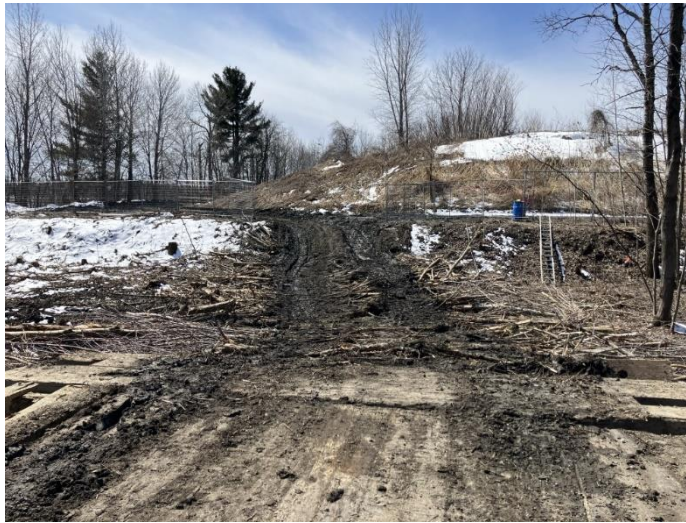
IMG\_0624.JPG

Photo 17. Les approches du pont # 1 sont composées de poutres de bois recouvert résidus de végétaux (GPS 045, vue vers le sud-ouest)

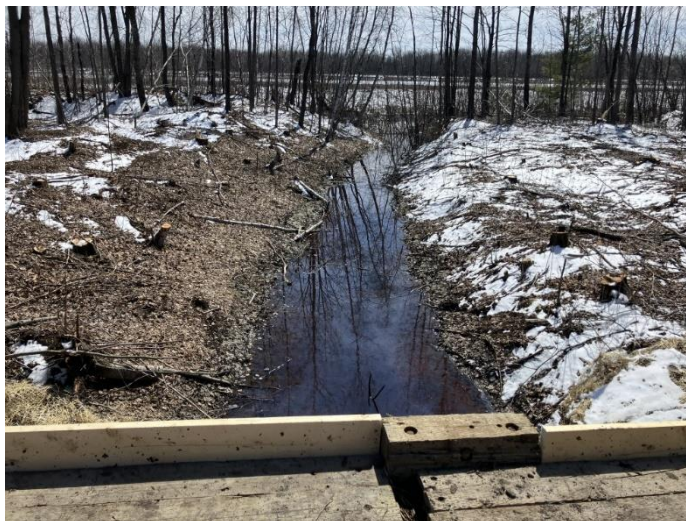
IMG\_0621.JPG

Photo 18. Le pont # 1 traverse un cours d'eau. Le cours d'eau qui s'écoule sous le pont # 1 n'est pas balisé (GPS 045, vue vers le sud-est)

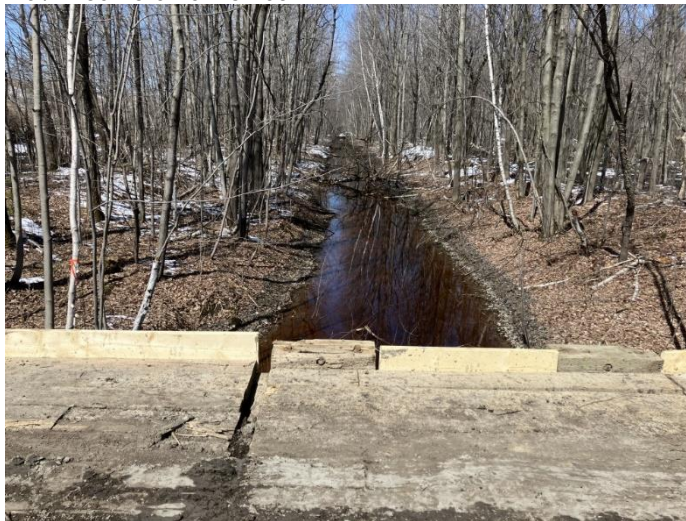
IMG\_0622.JPG

Photo 19. Le pont # 1 traverse un cours d'eau. Le cours d'eau qui s'écoule sous le pont # 1 n'est pas balisé (GPS 045, vue vers le nord-ouest)

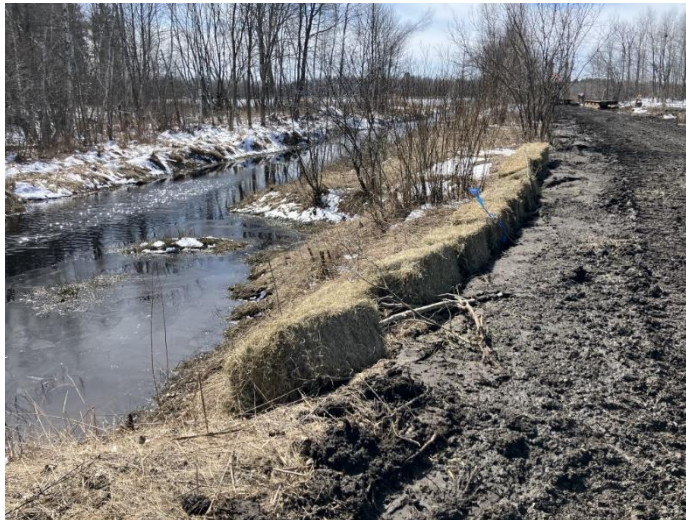
IMG\_0587.JPG

Photo 20. Balles de foin installées entre le chemin sud et le cours d'eau (GPS 031, vue vers le sud)

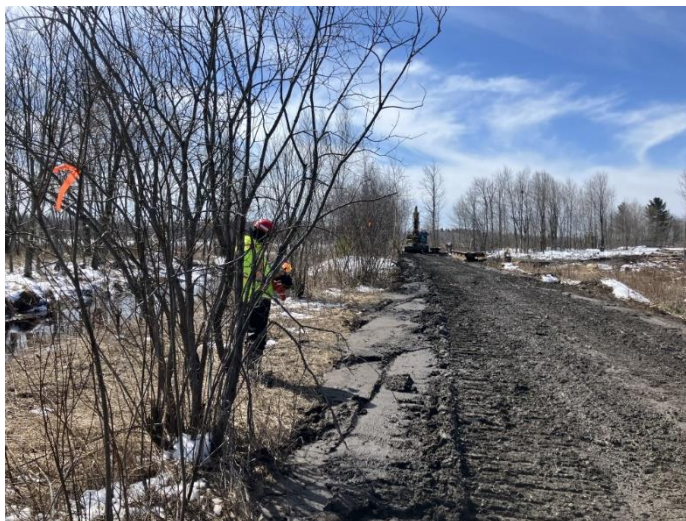
IMG\_0588.JPG

Photo 21. La limite de la surface de roulement est aussi balisée par des rubans repères de couleur orange (GPS 032, vue vers le sud)

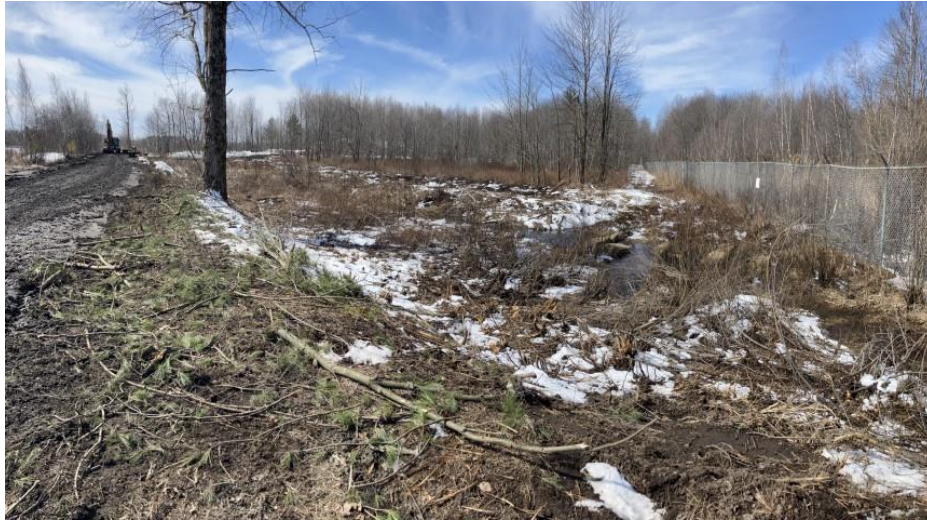
IMG\_0589.JPG

Photo 22. Zone de déboisement dont le bois est fraîchement coupé (GPS 033, vue vers le sud-ouest)

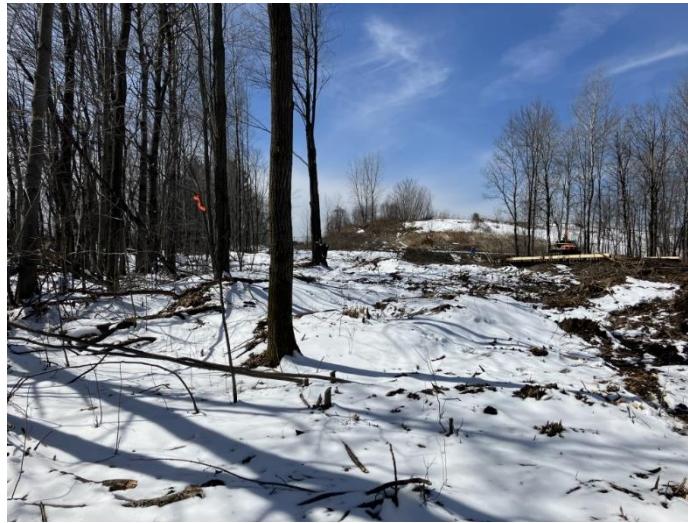
IMG\_0612.JPG

Photo 23. Rubans repères de couleur orange qui indique la limite des travaux de déboisement (GPS 036, vue vers l'ouest)

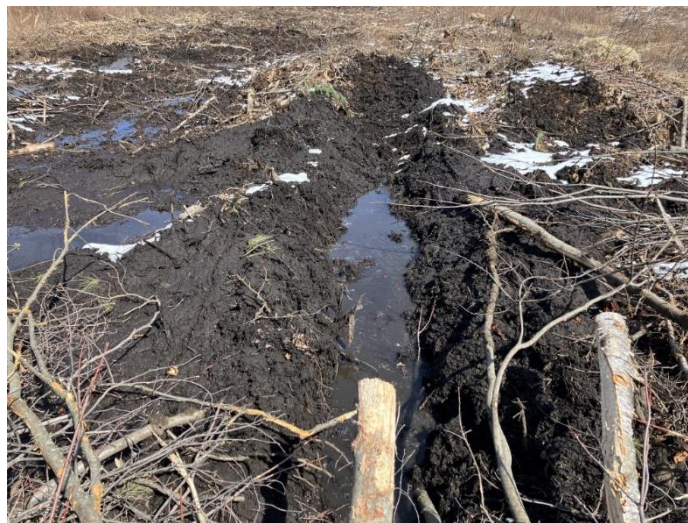
IMG\_0604.JPG

Photo 24. Ornières dans le sol causé par la circulation de la machinerie (GPS 038, vue vers le nord-est)

| 13 Description de l'intervention |
|---|
| <ul style="list-style-type: none"> <li>• Les ornières qui ont été formées dans les milieux humides doivent être remises à l'état initial ou dans un état s'en rapprochant avant le 15 avril prochain tel que le prévoit le décret 515-2025. Il me confirme que ça sera fait.</li> </ul> |

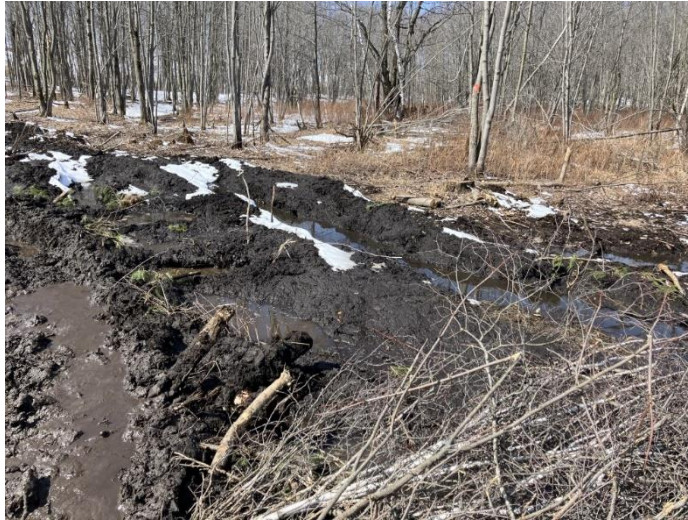
IMG\_0605.JPG

Photo 25. Ornières dans le sol causé par la circulation de la machinerie (GPS 041, vue vers l'ouest)

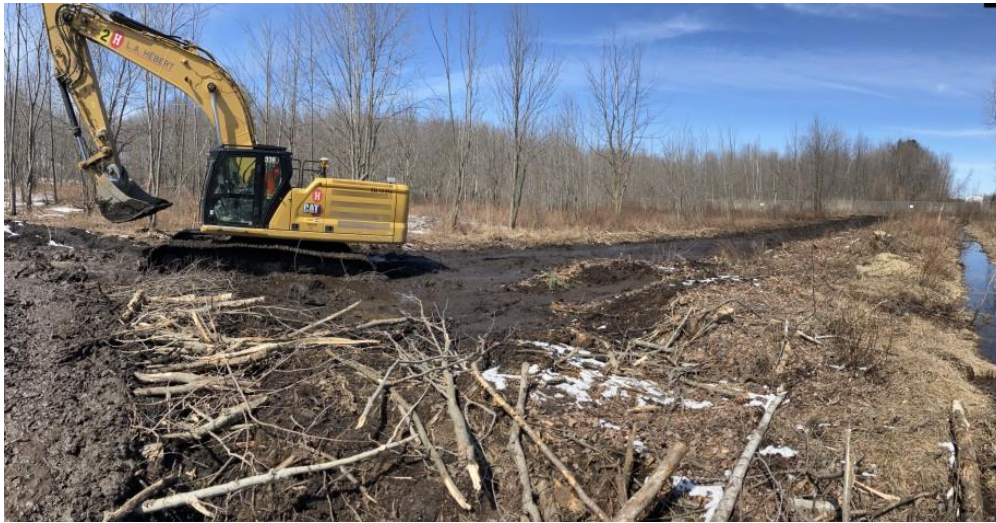
IMG\_0636.JPG

Photo 26. Réparation des ornières (GPS 038, vue vers le nord-ouest)

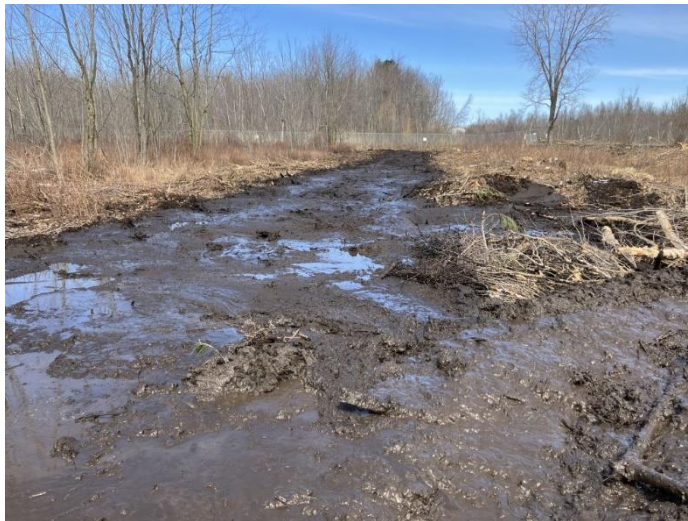
IMG\_0638.JPG

Photo 27. Réparation des ornières (GPS 038, vue vers le nord)

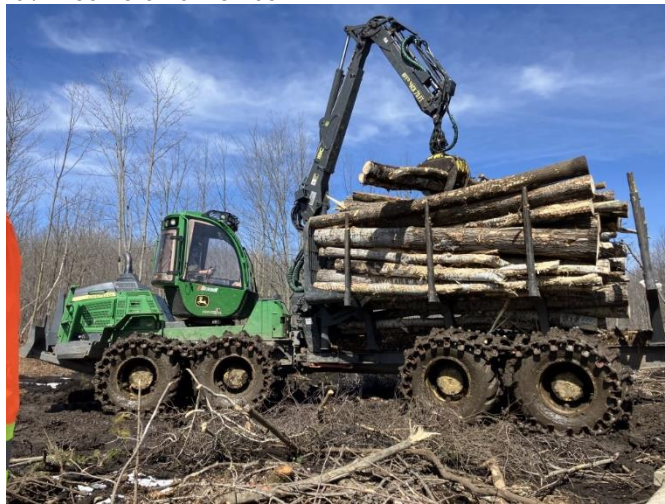
IMG\_0609.JPG

Photo 28. Le transporteur qui transporte des billots de bois sur le pont # 2 (GPS 034, vue vers le nord-ouest)

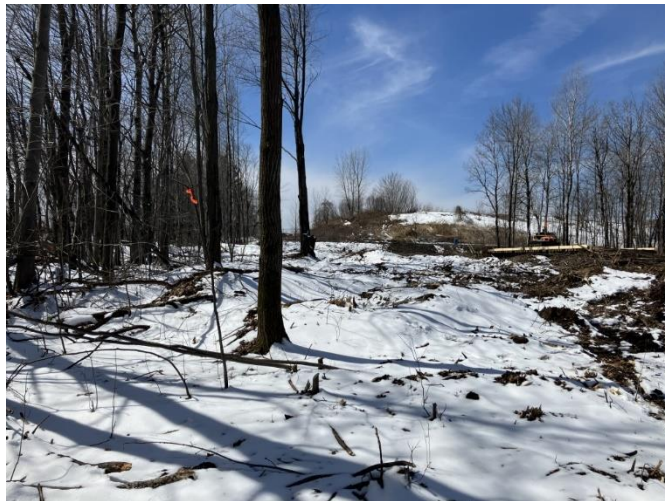
IMG\_0612.JPG

Photo 29. Zone de déboisement dont le bois est fraîchement coupé. La zone de déboisement est identifiée par des rubans repères de couleur orange (GPS 043, vue vers l'ouest)

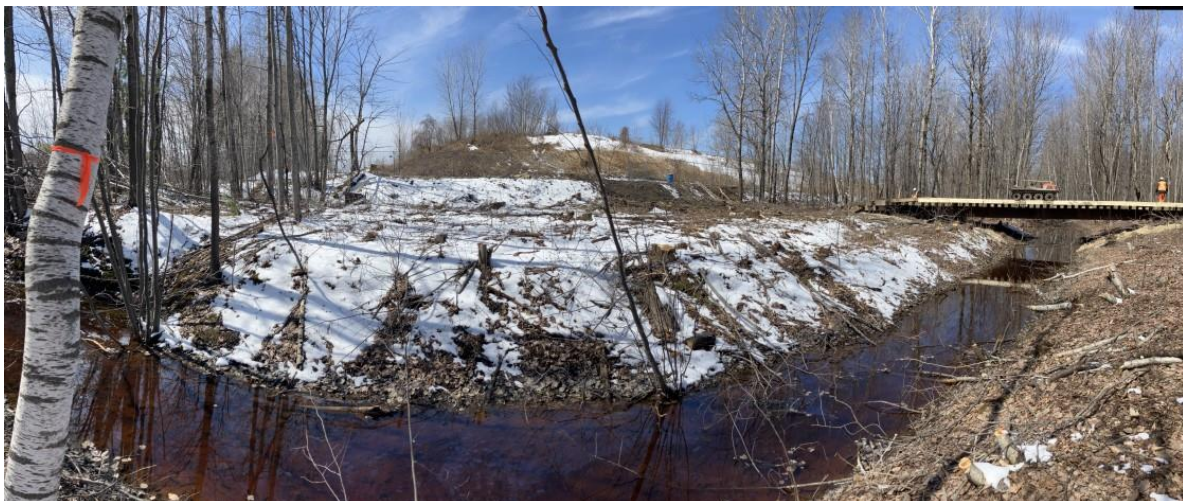
IMG\_0613.JPG

Photo 30. Zone de déboisement dont le bois est fraîchement coupé. La zone de déboisement est identifiée par des rubans repères de couleur orange (GPS 044, vue vers le sud-ouest)

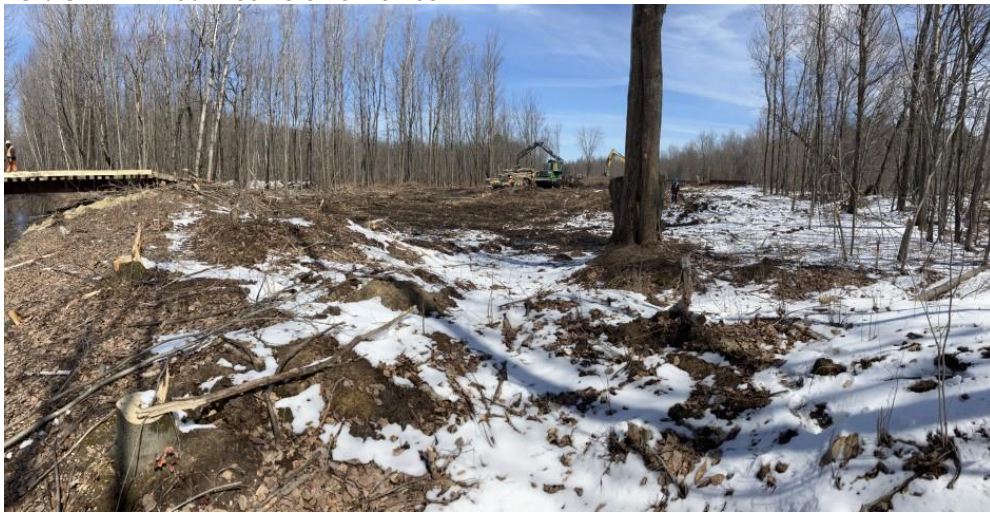
IMG\_0614.JPG

Photo 31. Zone de déboisement dont le bois est fraîchement coupé. La zone de déboisement est identifiée par des rubans repères de couleur orange (GPS 044, vue vers le nord)

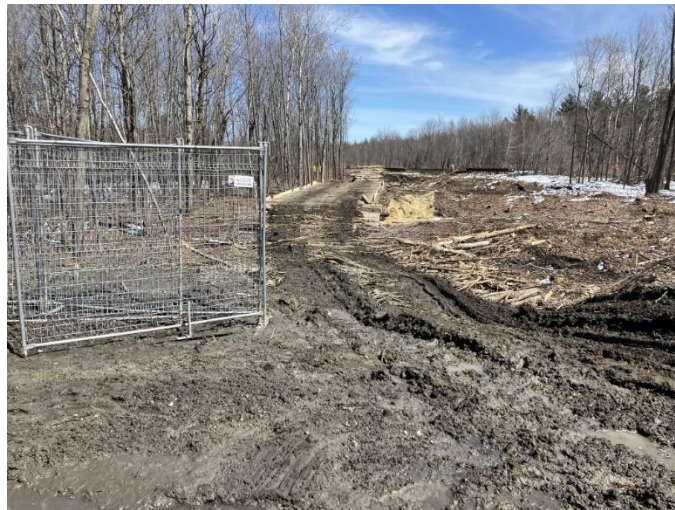
IMG\_0626.JPG

Photo 32. La limite du chantier (fin du chantier) se situe au point GPS 046 et est délimitée par des clôtures (GPS 046, vue vers le nord-est)

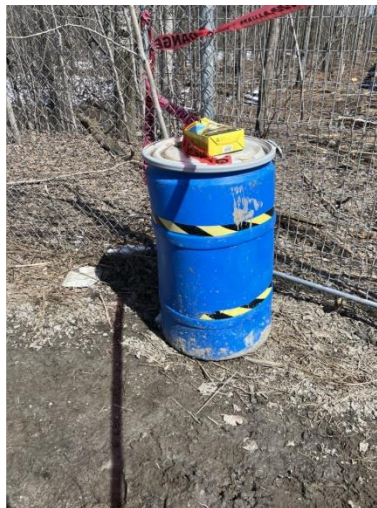
IMG\_0628.JPG

Photo 33. Trousse de déversement/d'intervention (GPS 047, vue vers le nord)

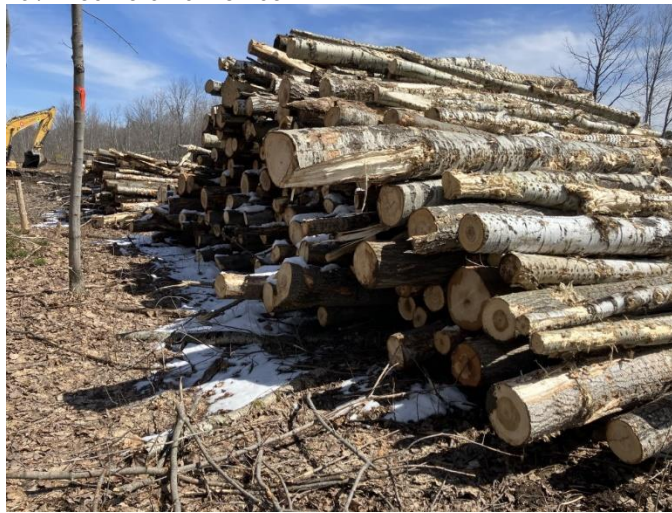
IMG\_0632.JPG

Photo 34. Amas de billots de bois. L'amas se situe à l'intérieur de l'aire de déboisement identifié par les rubans repères de couleur orange (GPS 051, vue vers le nord-est)

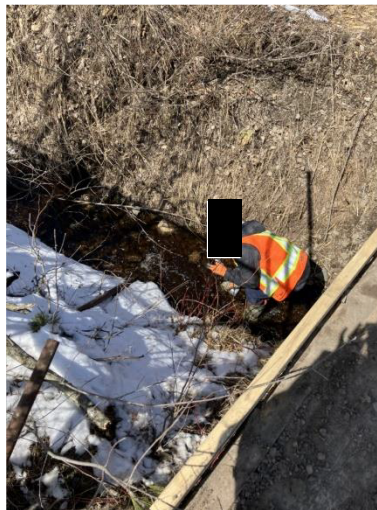
IMG\_0637.JPG

Photo 35. Biologiste d'englobe effectue l'échantillonnage de l'eau du cours d'eau qui s'écoule sous le pont # 3 (GPS 030, vue vers le nord-ouest)

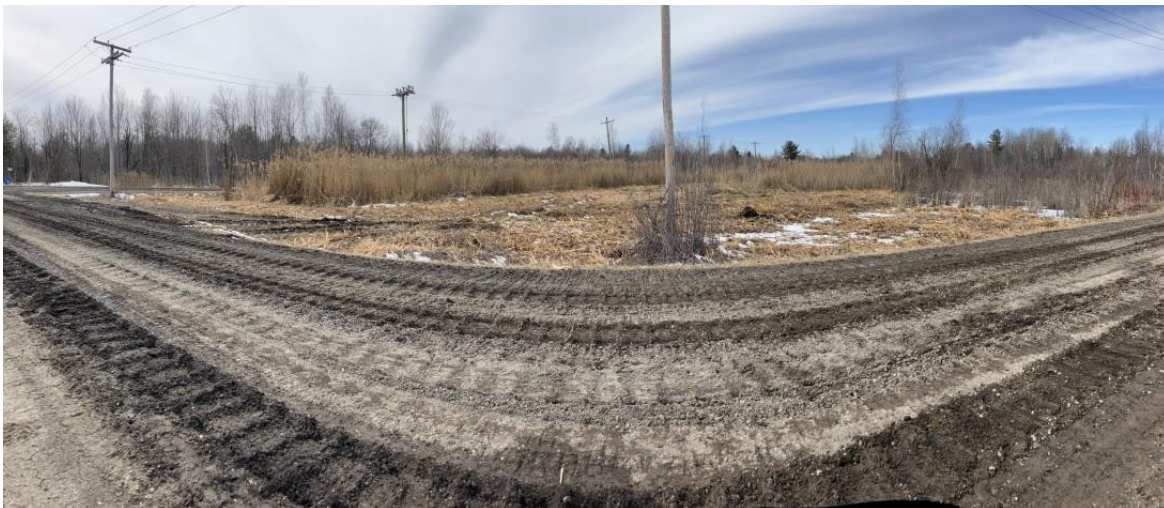
IMG\_0644.JPG

Photo 36. Zone de déboisement en partie composé de phragmite (EEE) dont le bois est fraîchement coupé (GPS 055, vue vers l'ouest)

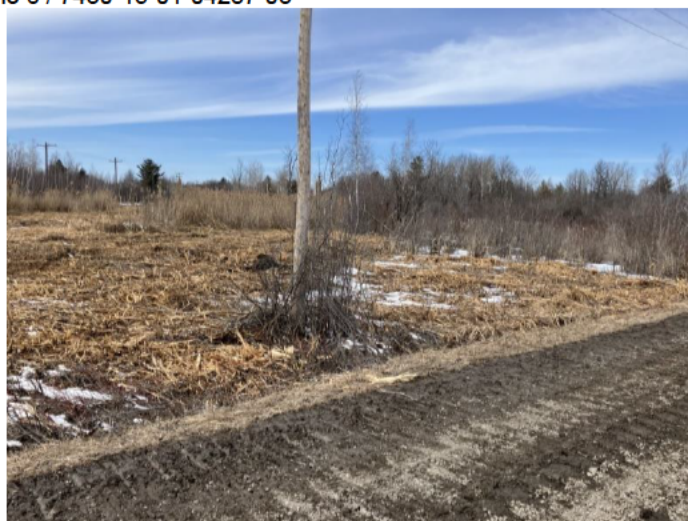
IMG\_0645.JPG

Photo 37. Zone de déboisement en partie composé de phragmite (EEE) dont le bois est fraîchement coupé (GPS 055, vue vers le nord-ouest)
