| <div>Environnement,<br/>Lutte contre<br/>les changements<br/>climatiques,<br/>Faune et Parcs</div> <div>Québec</div> | <div>RAPPORT D'INSPECTION</div> <div>Contrôle environnemental</div> <div>Direction régionale de Lanaudière et des Laurentides</div> <div>Région : Laurentides</div> |

| But de l'intervention : | Vérifier que les travaux de déboisement sont effectués en conformité aux conditions relatives à l'exemption pour le déboisement sans essouchage émises dans le décret numéro 515-2025 du 28 mars<br>2025<br>Vérifier le bien-fondé du signalement concernant des travaux de déboisement dans une tourbière pour l'aménagement de la cellule #6 |

STABLEX CANADA INC. / Cellule no 6 / 7430-15-01-04287-03

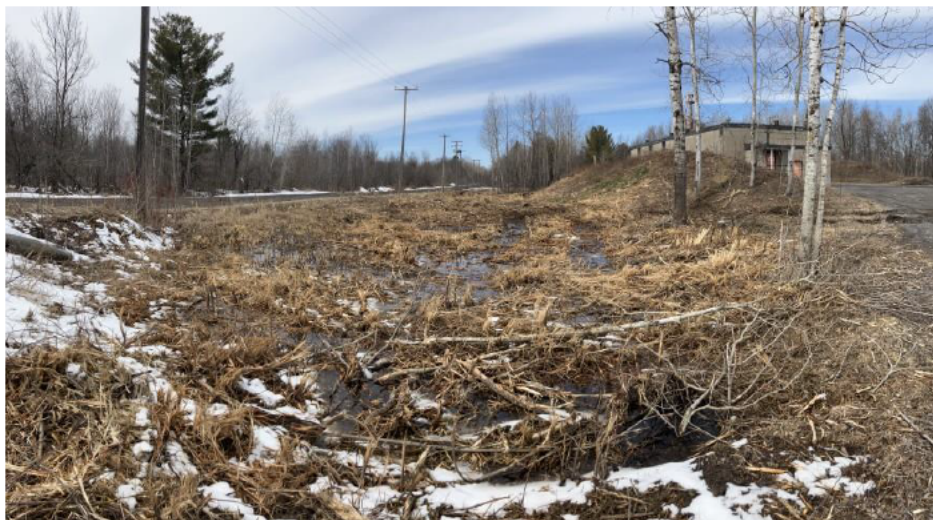
IMG\_0651.JPG

Photo 38. Zone de déboisement dont le bois est fraîchement coupé devant le bunker B100 (GPS 063, vue vers le nord-ouest)

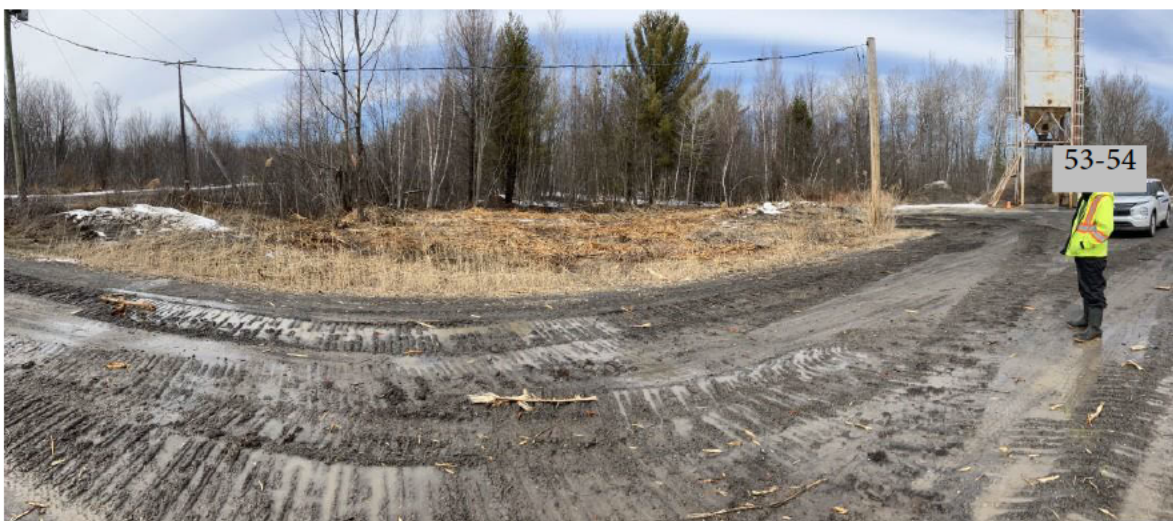
IMG\_0652.JPG

Photo 39. Zone de déboisement dont le bois est fraîchement coupé à l'ouest d'un silo de nitrate et du bunker B100 (GPS 065, vue vers le nord)

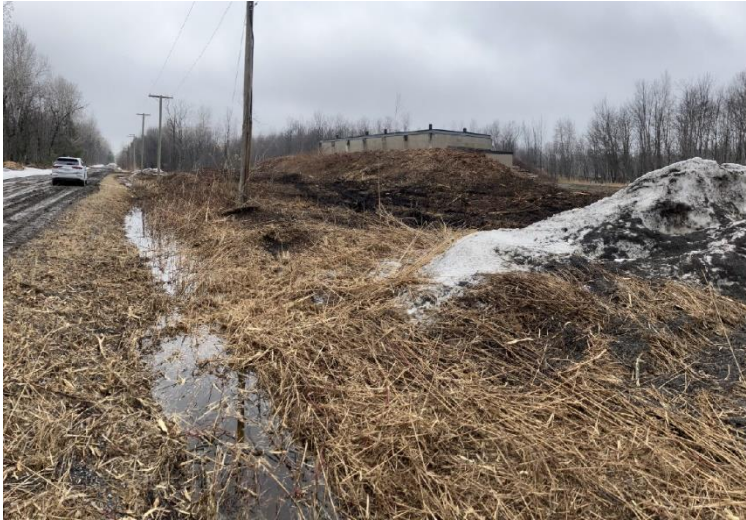
IMG\_0655.JPG

Photo 1. Zone de déboisement dont le bois est fraîchement coupé devant le bunker B101 (GPS 070, vue vers le nord)

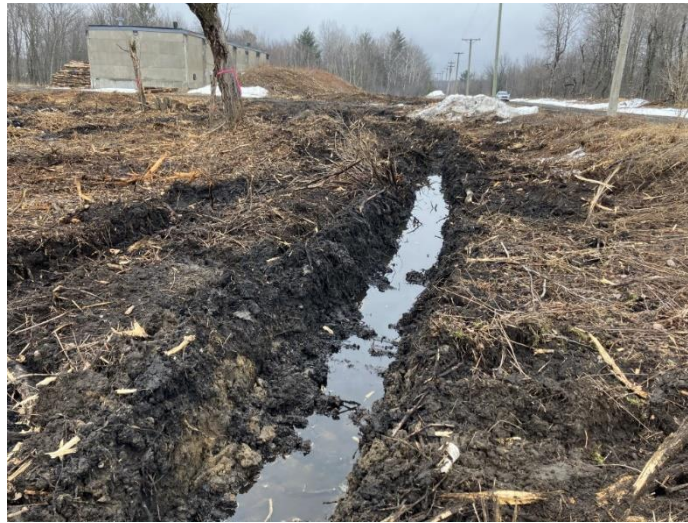
IMG\_0667.JPG

Photo 2. Ornières dans le sol causé par la circulation de la machinerie (GPS 081, vue vers le sud-est)

| 13 Description de l'intervention |
|---|
| <ul style="list-style-type: none"> <li>• Les ornières qui ont été formées dans les milieux humides doivent être remises à l'état initial ou dans un état s'en rapprochant avant le 15 avril prochain tel que le prévoit le décret 515-2025. Il me confirme que ça sera fait.</li> </ul> |

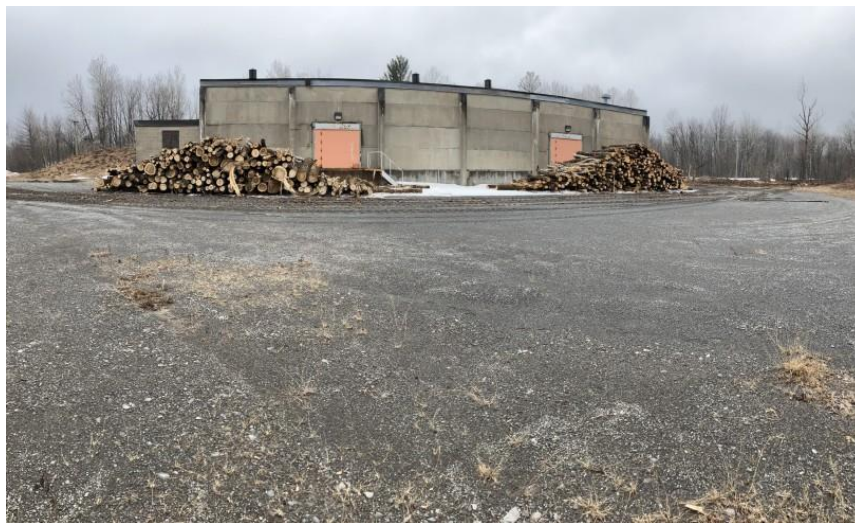
IMG\_0658.JPG

Photo 3. Amas de billots de bois en périphérie du bunker B101 (GPS 075 à 076, vue vers le sud-ouest)

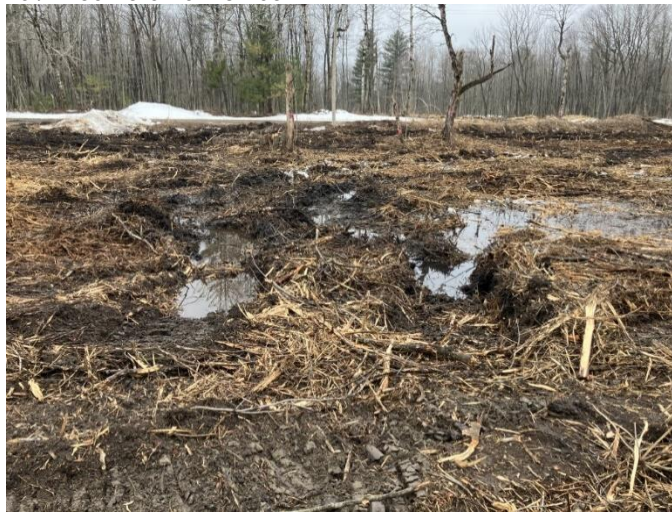
IMG\_0659.JPG

Photo 4. Chicots identifiés par des rubans repères de couleur rose et laissée debout à l'intérieur de la zone de déboisement (GPS 077, vue vers le nord-ouest)

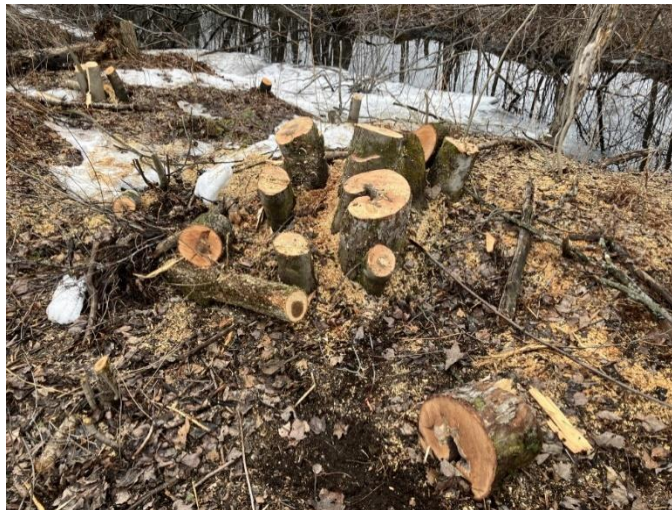
IMG\_0661.JPG

Photo 5. Arbres coupés manuellement à proximité d'un lit d'écoulement (GPS 079, vue vers le nord)

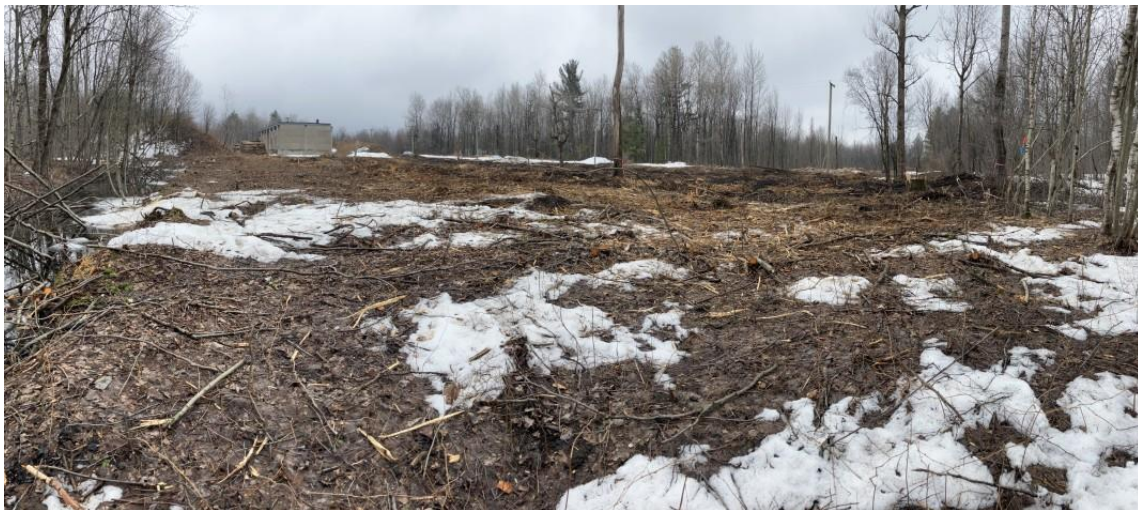
IMG\_0662.JPG

Photo 6. Zone de déboisement dont le bois est fraîchement coupé (GPS 079, vue vers le sud)

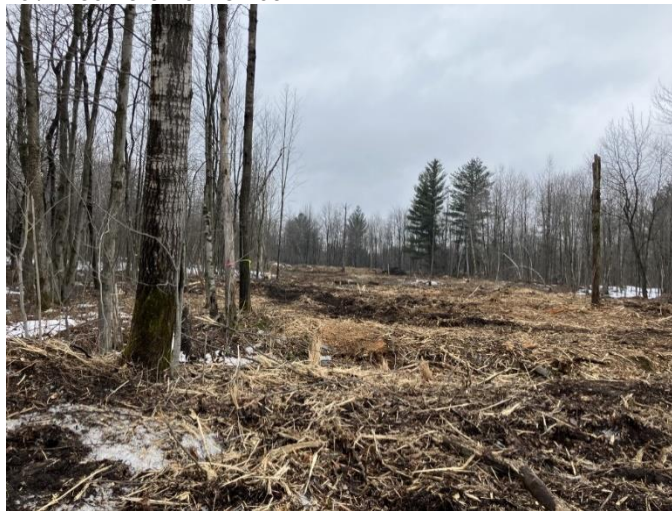
*IMG\_0669.JPG*

Photo 7. Zone de déboisement dont le bois est fraîchement coupé (GPS 083, vue vers le sud-ouest)

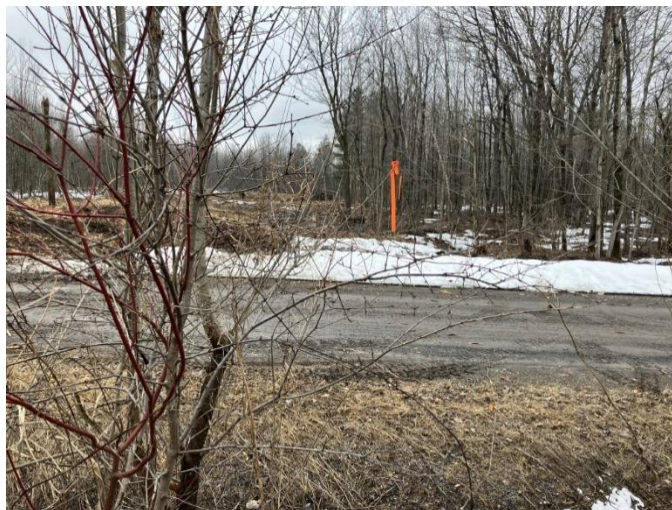
*IMG\_0666.JPG*

Photo 8. La limite des travaux de déboisement sur la ligne B correspond au point GPS 080 et est identifiée par un ruban repère de couleur orange (GPS 080, vue vers le sud-ouest)

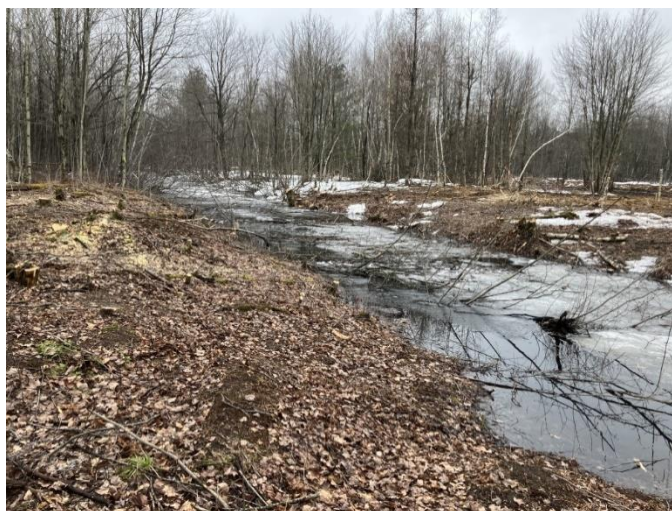
*IMG\_0671.JPG*

Photo 9. Arbres coupés manuellement à proximité d'un lit d'écoulement (GPS 085, vue vers le sud-est)

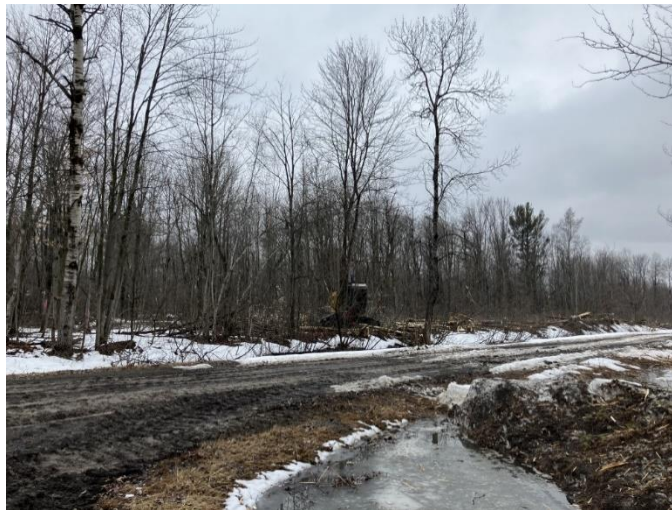
IMG\_0676.JPG

Photo 11. Abatteuse multifonctionnelle au travail (GPS 091, vue vers l'ouest)

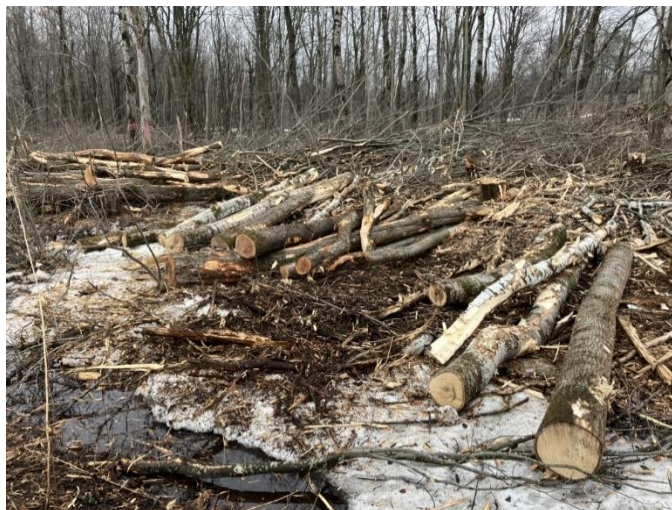
IMG\_0678.JPG

Photo 12. L'abatteuse multifonctionnelle coupe les arbres, les ébranche et les entrepose le long du côté sud-ouest de la ligne C (GPS 092, vue vers le sud-ouest)

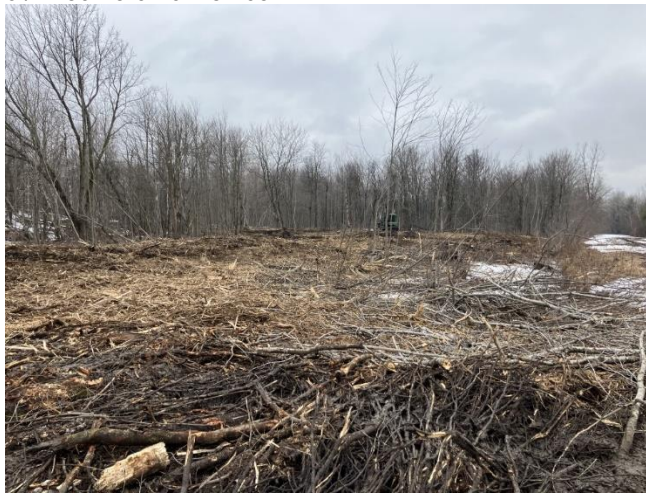
*IMG\_0679.JPG*

Photo 13. Zone de déboisement dont le bois est fraîchement coupé et un broyeur forestier travaille actuellement à faire le déchiquetage du bois (GPS 092, vue vers le nord-ouest)

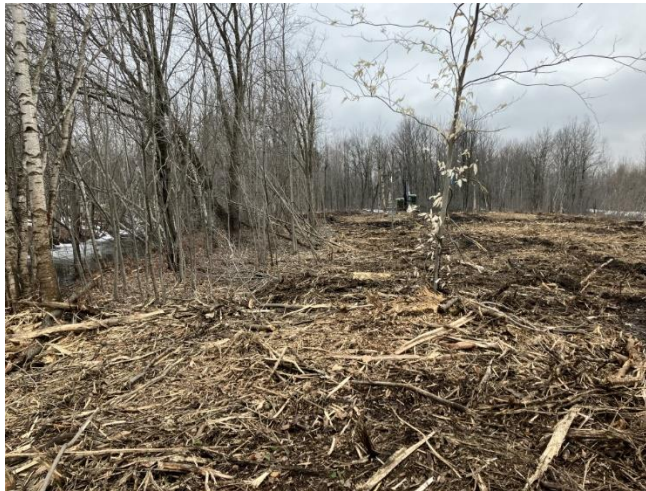
*IMG\_0681.JPG*

Photo 14. Le déboisement par le broyeur forestier s'arrête au niveau des rubans repères de couleur bleue qui longe le lit d'écoulement (GPS 093, vue vers le nord-ouest)

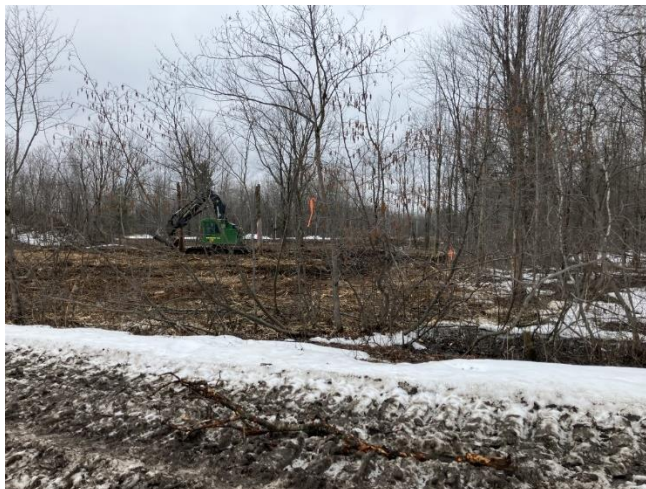
*IMG\_0683.JPG*

Photo 15. La limite (fin) des travaux de déboisement sur la ligne C correspond au point GPS 094 et est identifiée par un ruban repère de couleur orange (GPS 094, vue vers le sud-ouest)

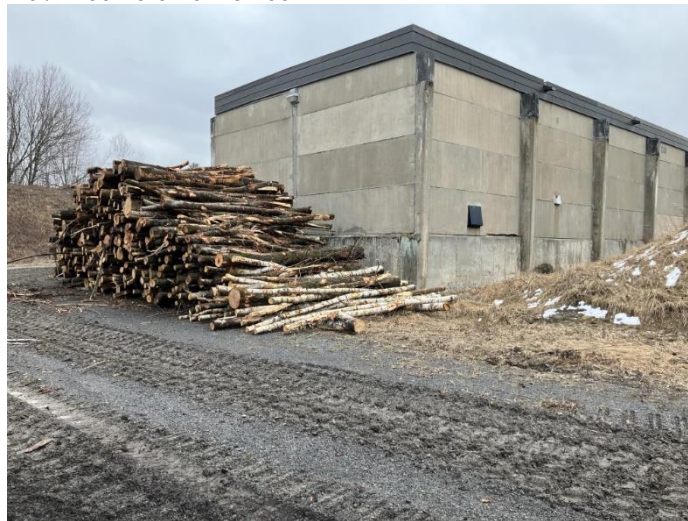
*IMG\_0684.JPG*

Photo 16. Amas de billots de bois en périphérie du bunker C101 (GPS 095, vue vers l'est)

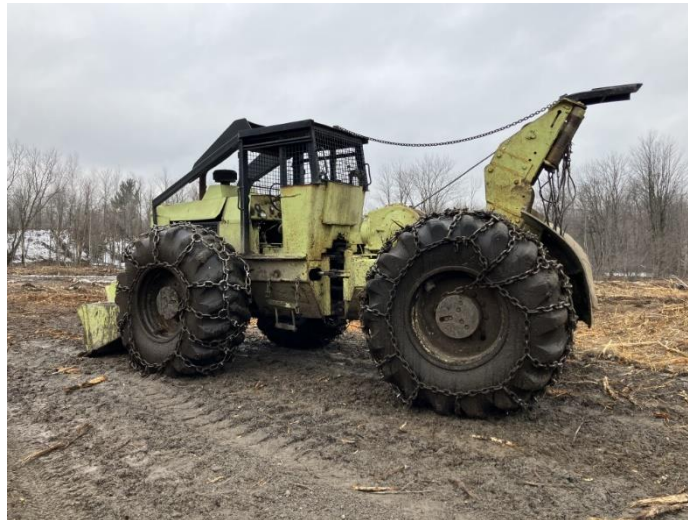
*IMG\_0687.JPG*

Photo 18. Machinerie de type bûcheronne (timberjack) stationné au point GPS 098 (vue vers l'ouest)

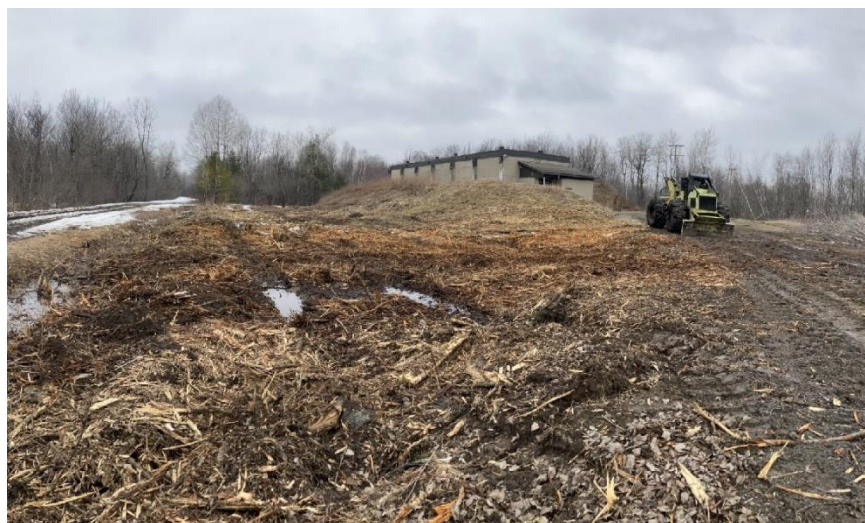
*IMG\_0688.JPG*

Photo 19. Zone de déboisement dont le bois est fraîchement coupé (GPS 099, vue vers le nord)

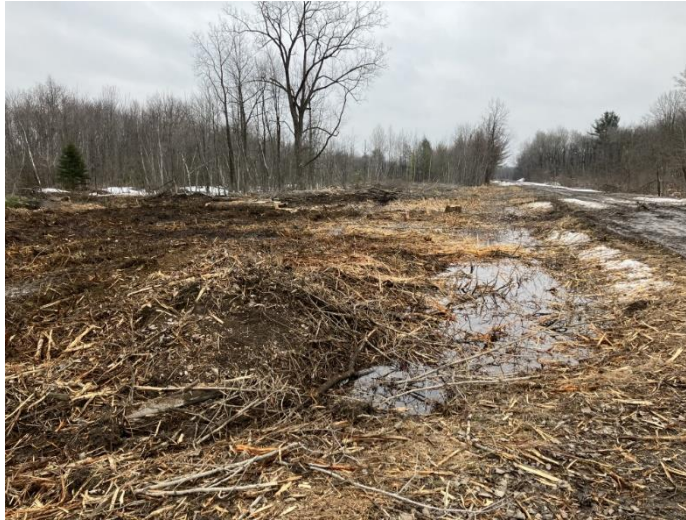
*IMG\_0689.JPG*

Photo 20. Zone de déboisement dont le bois est fraîchement coupé (GPS 103, vue vers le sud-est)

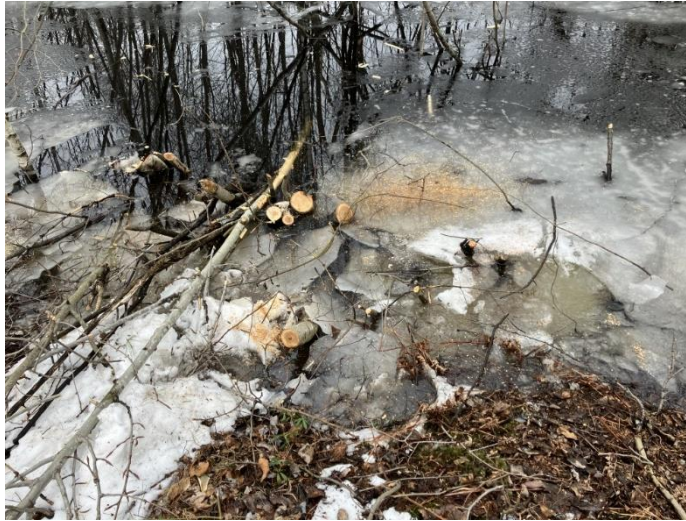
*IMG\_0690.JPG*

Photo 21. Arbres coupés manuellement près du lit d'écoulement (GPS 104, vue vers le nord-est)

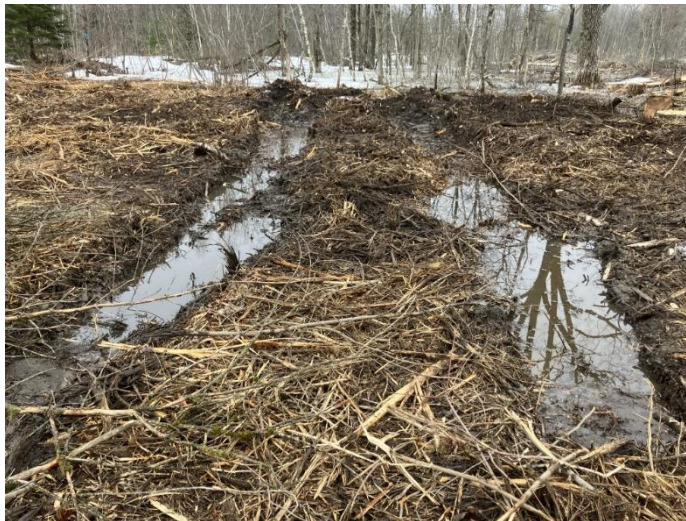
*IMG\_0693.JPG*

Photo 22. Ornières dans le sol causées par la circulation de la machinerie (GPS 106, vue vers le sud-est)

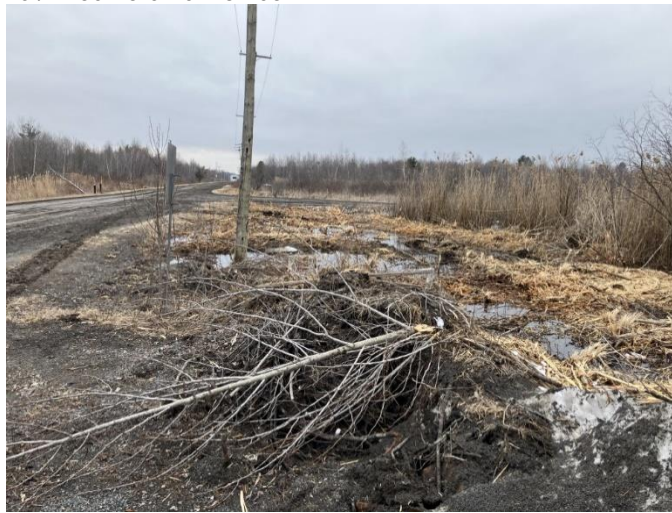
*IMG\_0697.JPG*

Photo 23. Zone de déboisement dont le bois est fraîchement coupé. La zone de déboisement est en partie composée de phragmites (GPS 112, vue vers le sud-ouest)

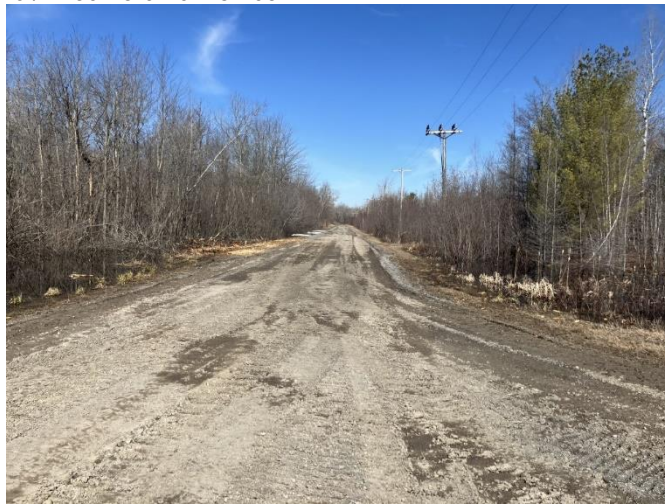
IMG\_0701.JPG

Photo 1. Le sud-ouest de la ligne D est fraîchement déboisé entre les points GPS 113 et 114. Traces de machineries au sol (GPS 113, vue vers le nord-ouest)

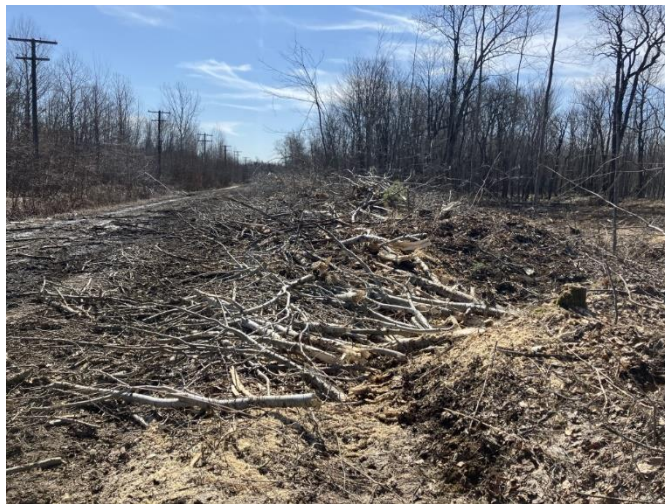
IMG\_0704.JPG

Photo 2. Des branches mises en pile sur une largeur de 9,0 m à partir du chemin au sud-ouest de la ligne D entre les points GPS 115 et 116 (GPS 116, vue vers le sud-est)

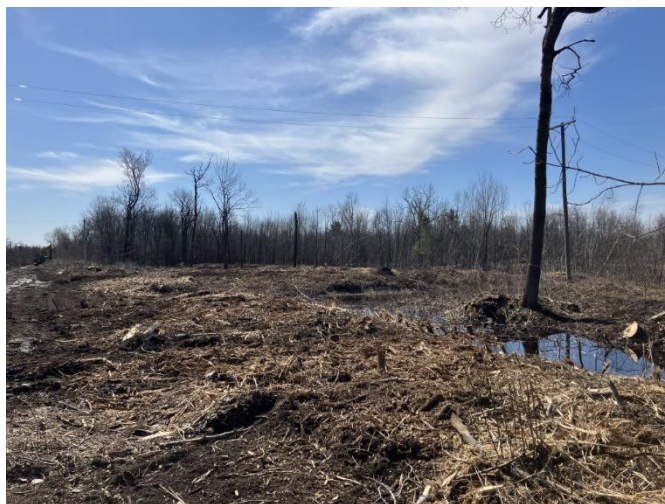
IMG\_0707.JPG

Photo 3. Zone de déboisement au sud-ouest de la ligne D dont le bois est fraîchement coupé (GPS 117, vue vers le sud)

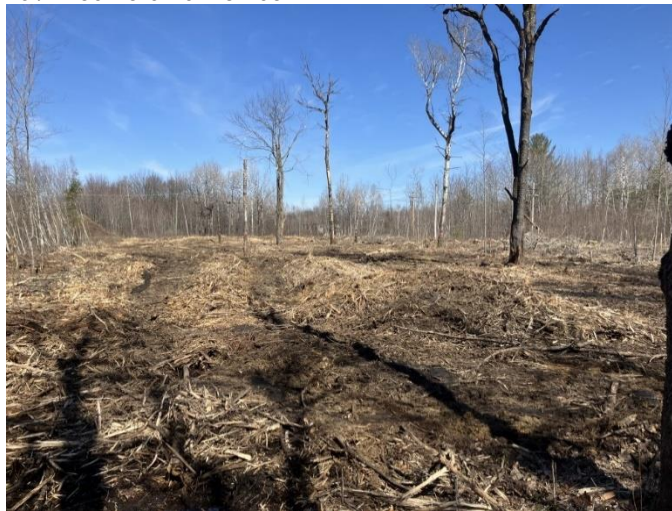
*IMG\_0711.JPG*

Photo 4. Zone de déboisement au sud-ouest de la ligne D dont le bois est fraîchement coupé (GPS 119, vue vers le nord-ouest)

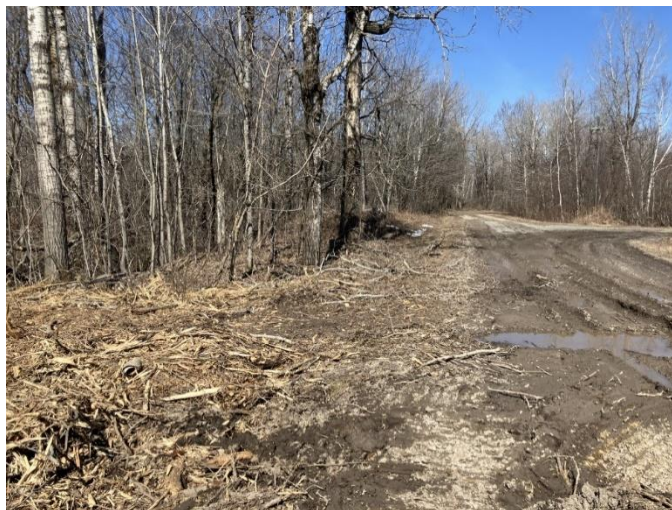
*IMG\_0705.JPG*

Photo 5. La limite (fin) des travaux de déboisement sur la ligne D correspond au point GPS 117 (vue vers le nord-ouest)

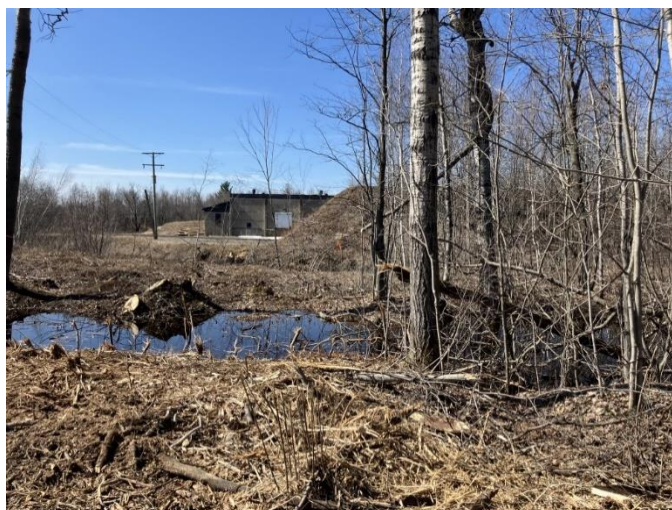
*IMG\_0706.JPG*

Photo 6. La limite (fin) des travaux de déboisement sur la ligne D correspond au point GPS 117 et est identifiée par un ruban repère de couleur orange (vue vers le sud-ouest)

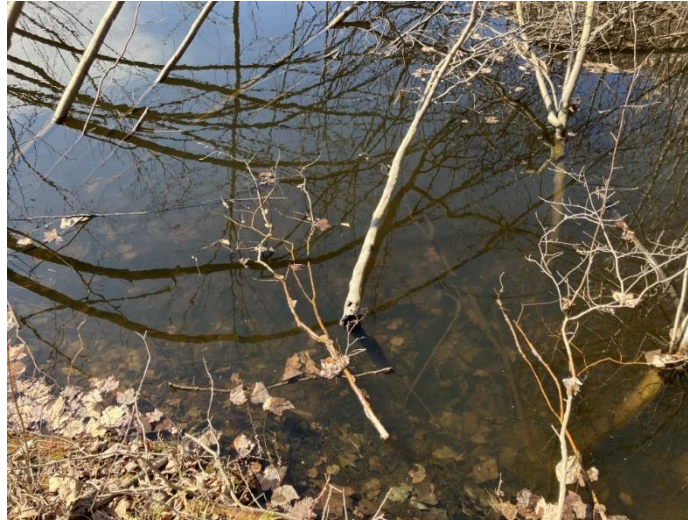
IMG\_0709.JPG

Photo 7. Je ne constate aucune matière en suspension dans l'eau du lit d'écoulement. L'eau est claire et limpide (GPS 118, vue vers le sud)

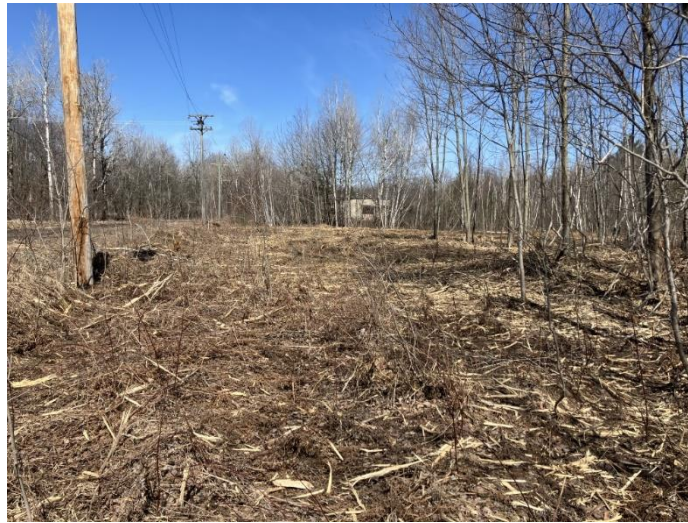
IMG\_0712.JPG

Photo 8. Zone de déboisement au nord-est de la ligne D dont le bois est fraîchement coupé (GPS 121, vue vers le nord)

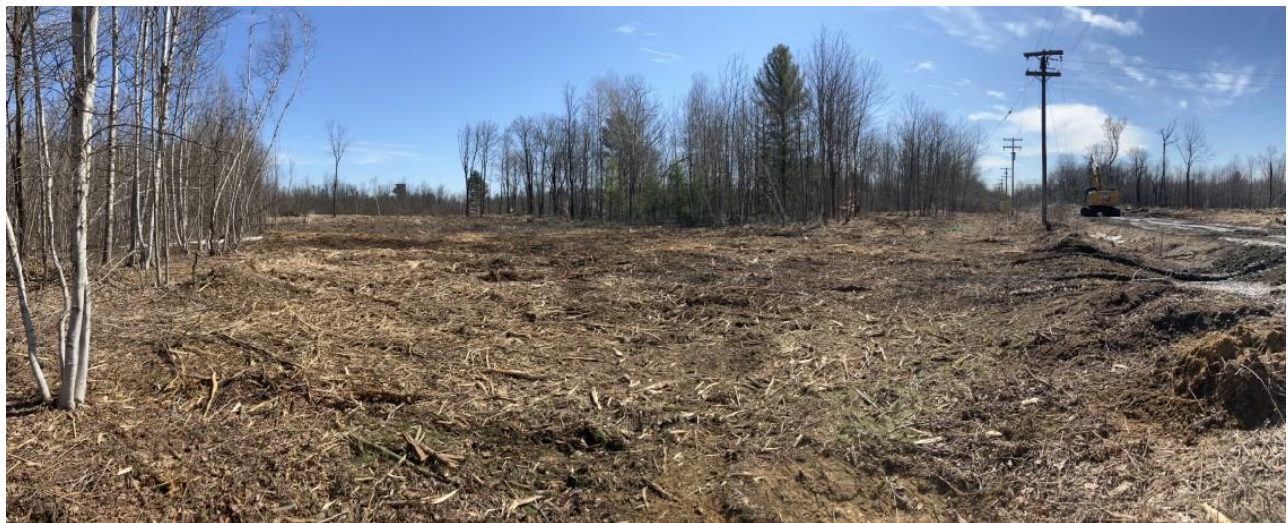
IMG\_0718.JPG

Photo 9. Zone de déboisement au nord-est de la ligne D dont le bois est fraîchement coupé (GPS 126, vue vers l'est)

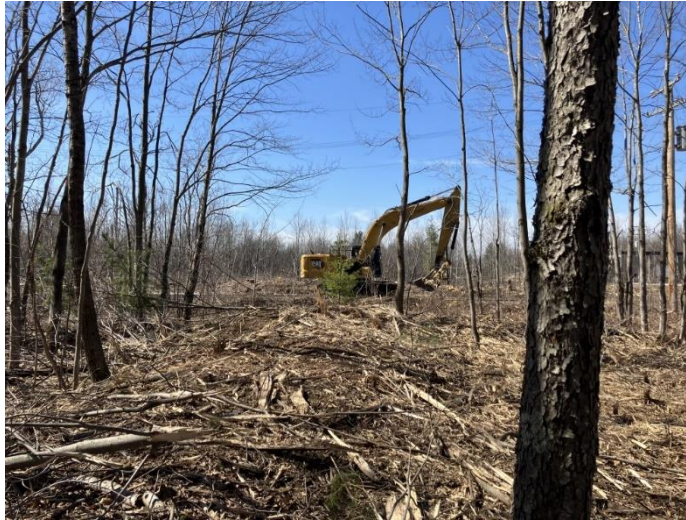
IMG\_0714.JPG

Photo 10. Pelle hydraulique lettrée L.A. Hébert au travail sur la ligne D (GPS 122, vue vers le sud-ouest)

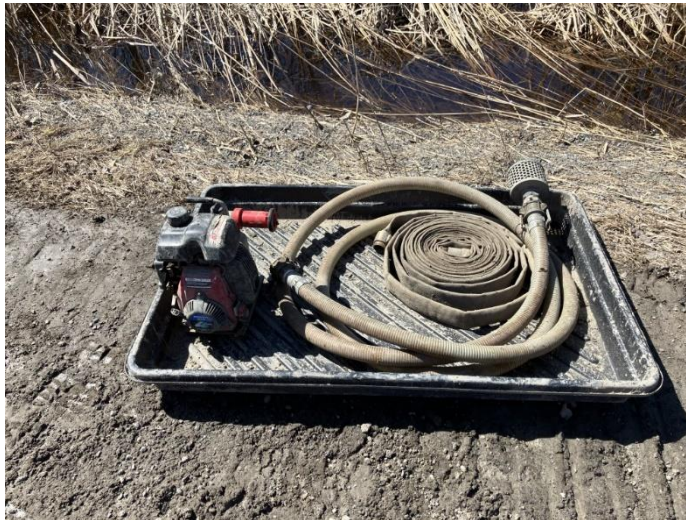
IMG\_0722.JPG

Photo 11. Station de lavage des machineries (GPS 127, vue vers le sud-ouest)

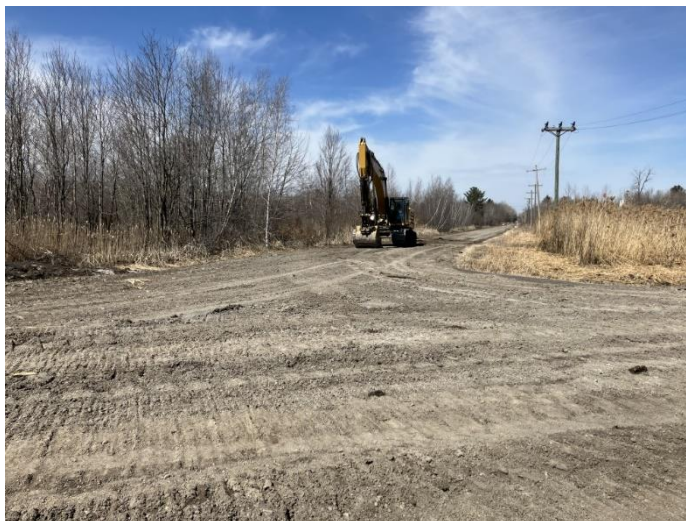
IMG\_0729.JPG

Photo 12. Pelle hydraulique stationnée à la station de lavage (GPS 127, vue vers le nord-ouest)

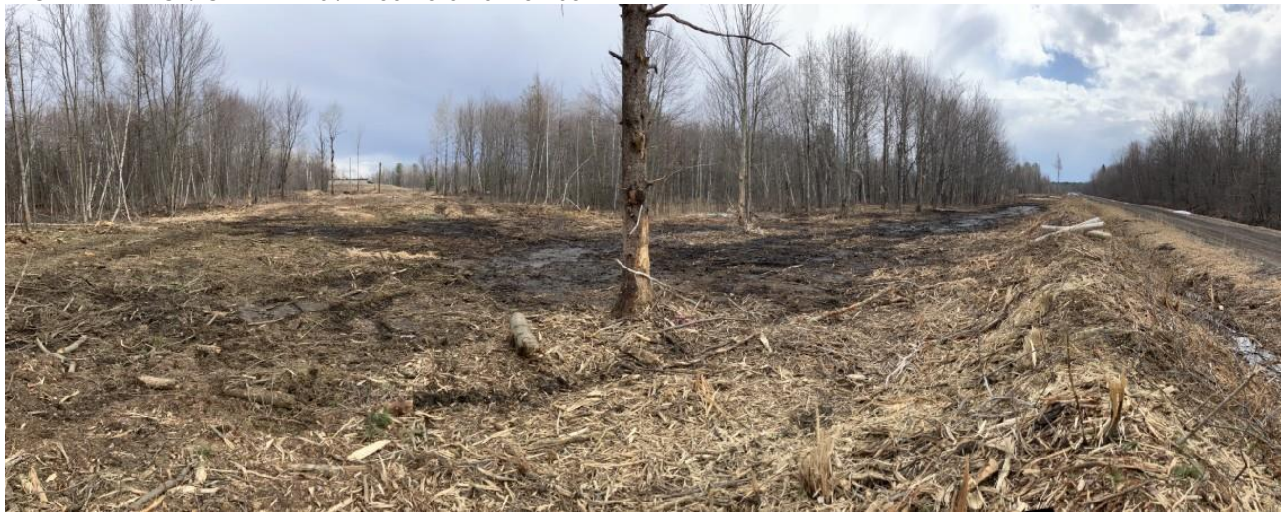
IMG\_0789.JPG

Photo 1. Toutes les ornières ont été remises à l'état initial ou dans un état s'en rapprochant dans les zones de déboisement et circulation de machinerie (GPS 173, vue vers l'est)

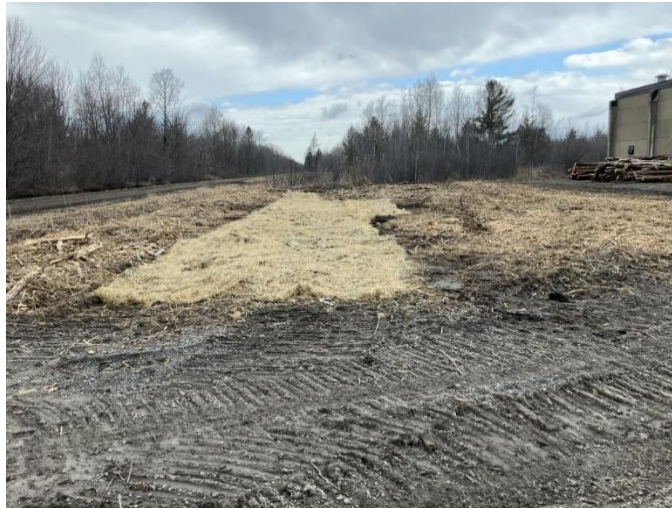
IMG\_0783.JPG

Photo 2. Des zones de déboisement et circulation de machinerie ont été recouvertes de rouleau de paille (GPS 168, vue vers le nord-ouest)

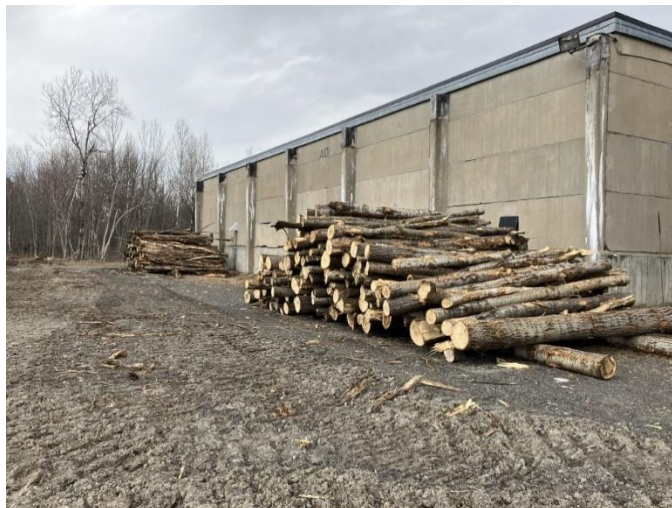
IMG\_0787.JPG

Photo 3. Amas de billots de bois en périphérie du bunker A101 (GPS 170, vue vers le nord)

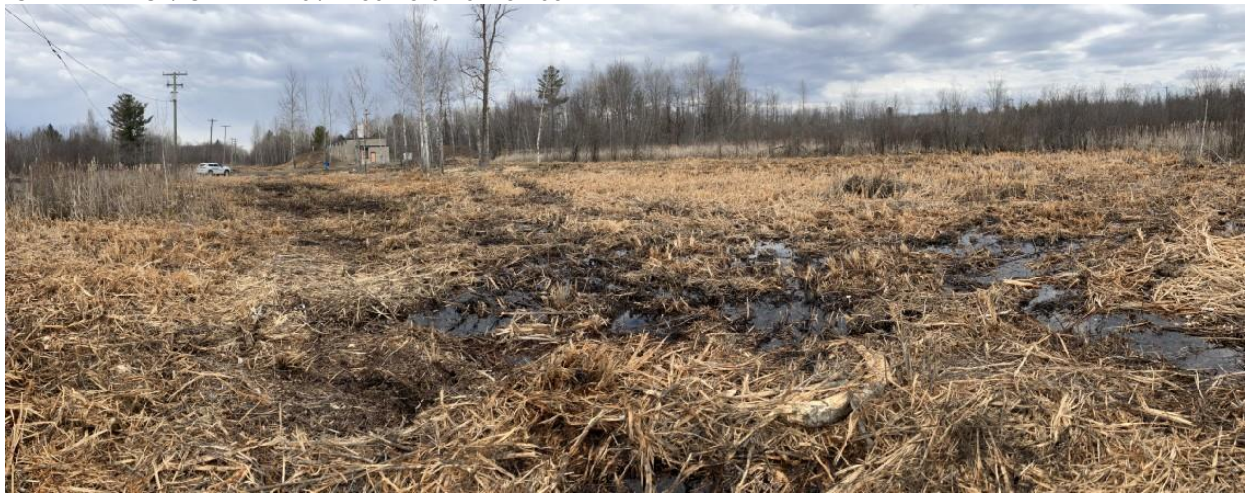
IMG\_0768.JPG

Photo 4. Toutes les ornières ont été remises à l'état initial ou dans un état s'en rapprochant dans les zones de déboisement et circulation de machinerie (GPS 155, vue vers le nord-ouest)

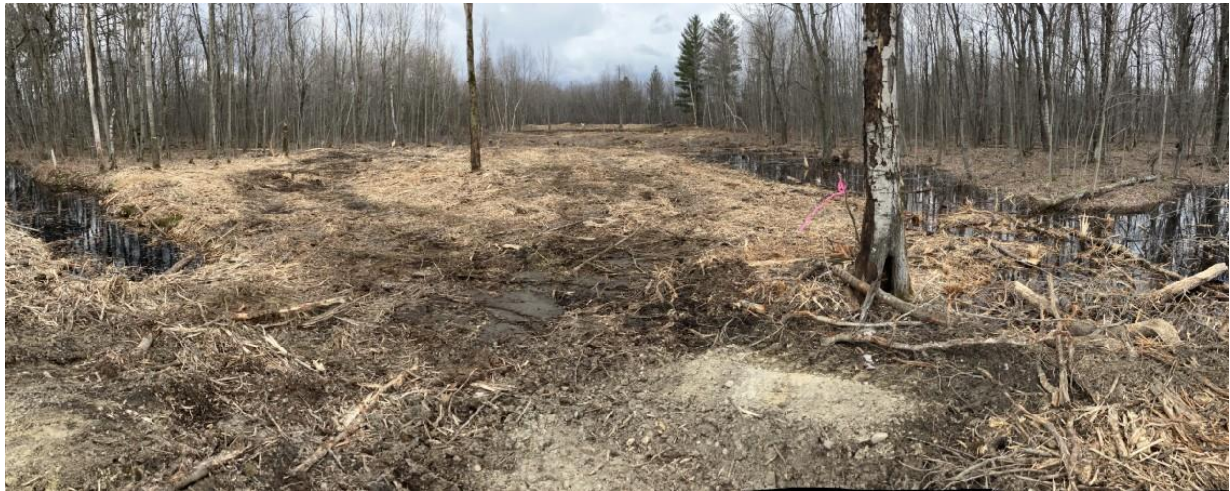
IMG\_0775.JPG

Photo 5. Toutes les ornières ont été remises à l'état initial ou dans un état s'en rapprochant dans les zones de déboisement et circulation de machinerie (GPS 162, vue vers le sud-ouest)

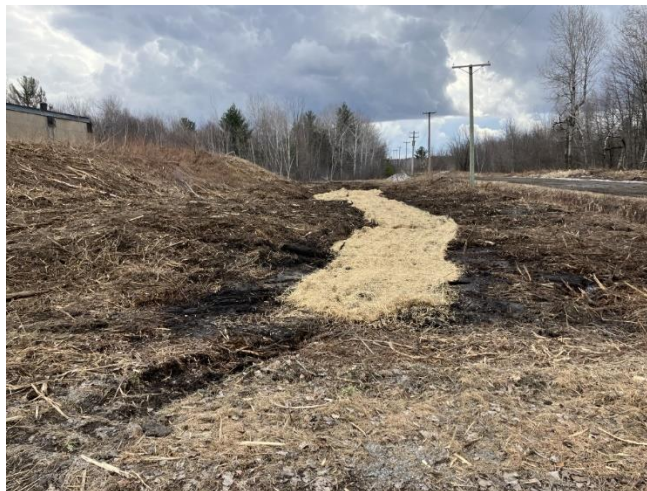
IMG\_0772.JPG

Photo 6. Des zones de déboisement et circulation de machinerie ont été recouvertes de rouleau de paille devant le bunker B101 (GPS 160, vue vers le nord-ouest)

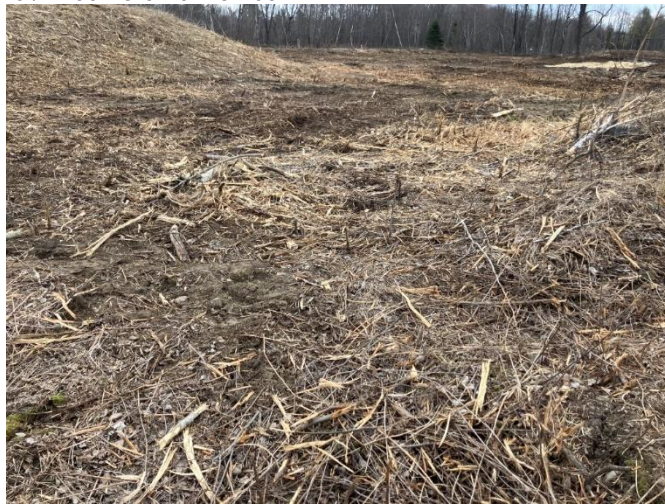
IMG\_0760.JPG

Photo 7. Toutes les ornières ont été remises à l'état initial ou dans un état s'en rapprochant dans les zones de déboisement et circulation de machinerie (GPS 150, vue vers le sud-est)

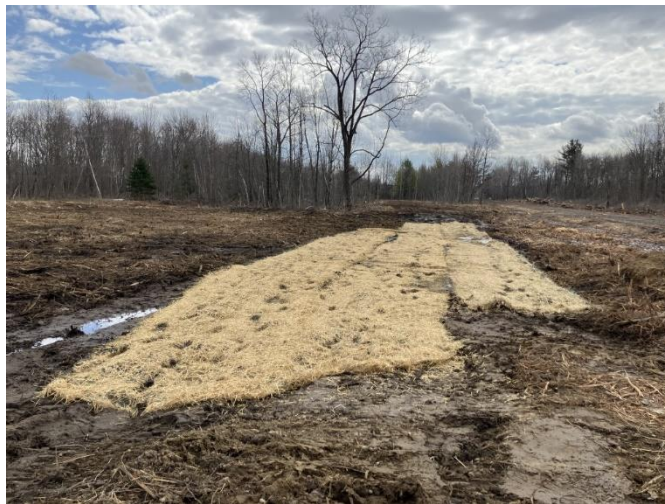
IMG\_0762.JPG

Photo 8. Des zones de déboisement et circulation de machinerie ont été recouvertes de rouleau de paille (GPS 152, vue vers le sud-est)

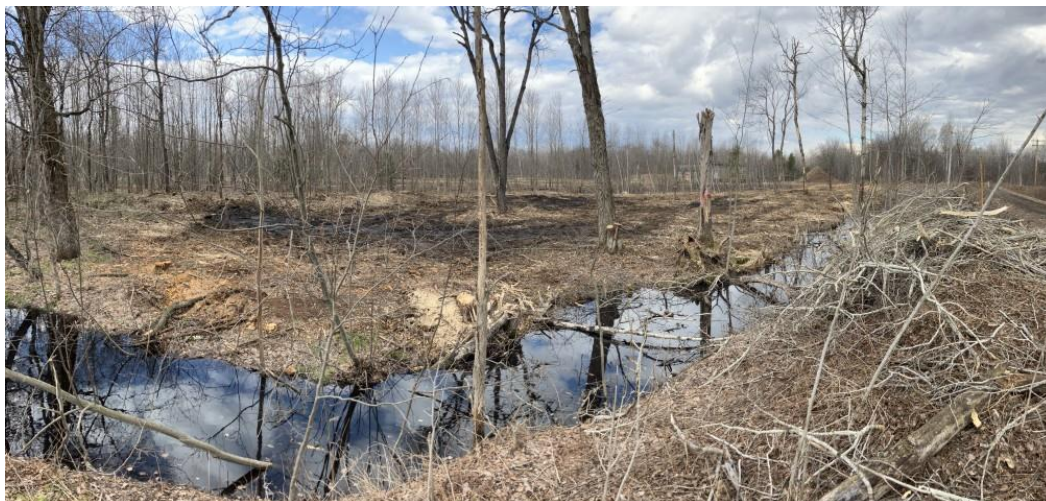
IMG\_0751.JPG

Photo 9. Toutes les ornières ont été remises à l'état initial ou dans un état s'en rapprochant dans les zones de déboisement et circulation (GPS 146, vue vers le nord-ouest)

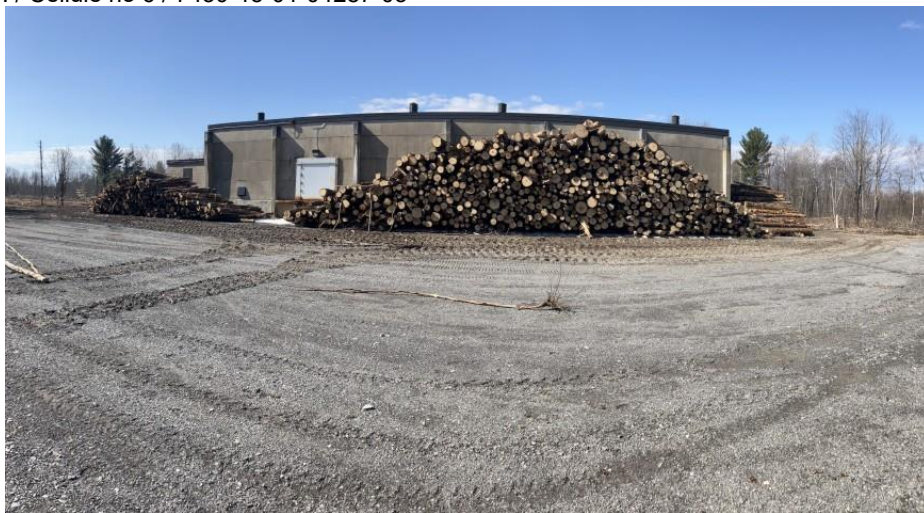
IMG\_0737.JPG

Photo 10. Amas de billots de bois en périphérie du bunker E100 (GPS 133 à 134, vue vers le sud-ouest)

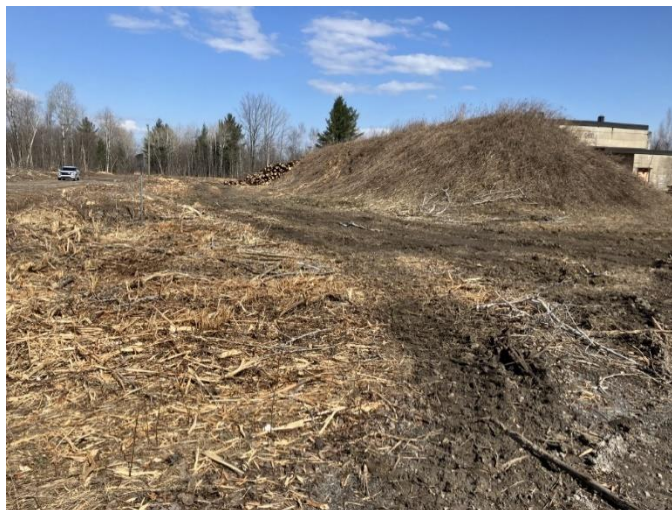
IMG\_0739.JPG

Photo 11. Zone de déboisement en devant le bunker E100. La zone de déboisement correspond au point GPS 132 à 135 (GPS 135, vue vers le nord)

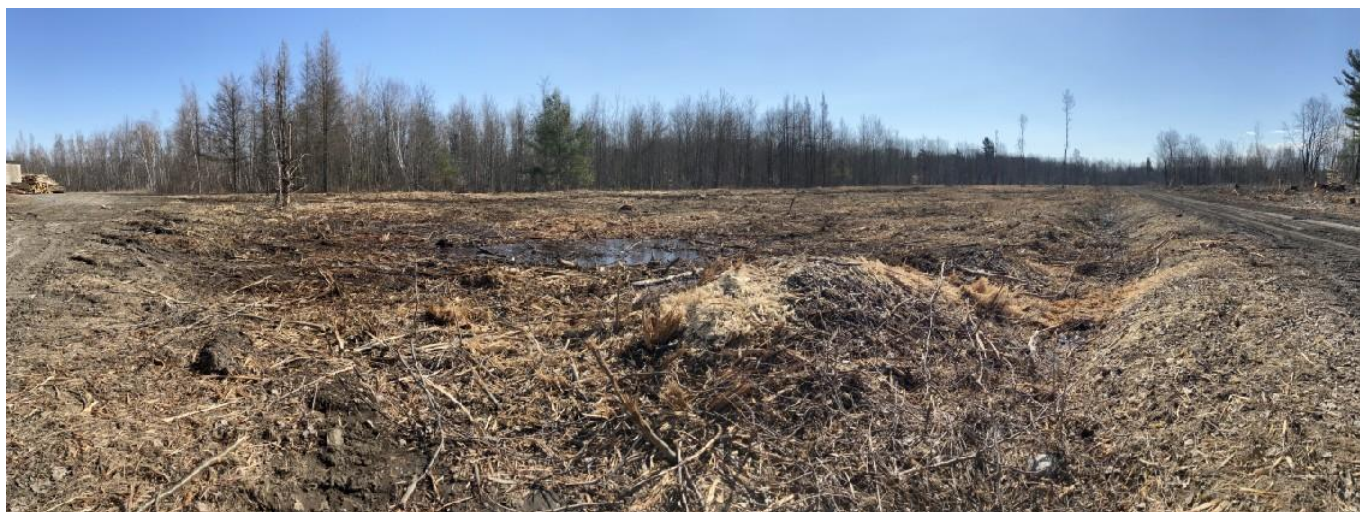
IMG\_0740.JPG

Photo 12. Zone de déboisement au sud-est du bunker E100. La zone de déboisement correspond au point GPS 136 à 141 et est ceinturée par le chemin de la ligne E (GPS 136, vue vers l'est)

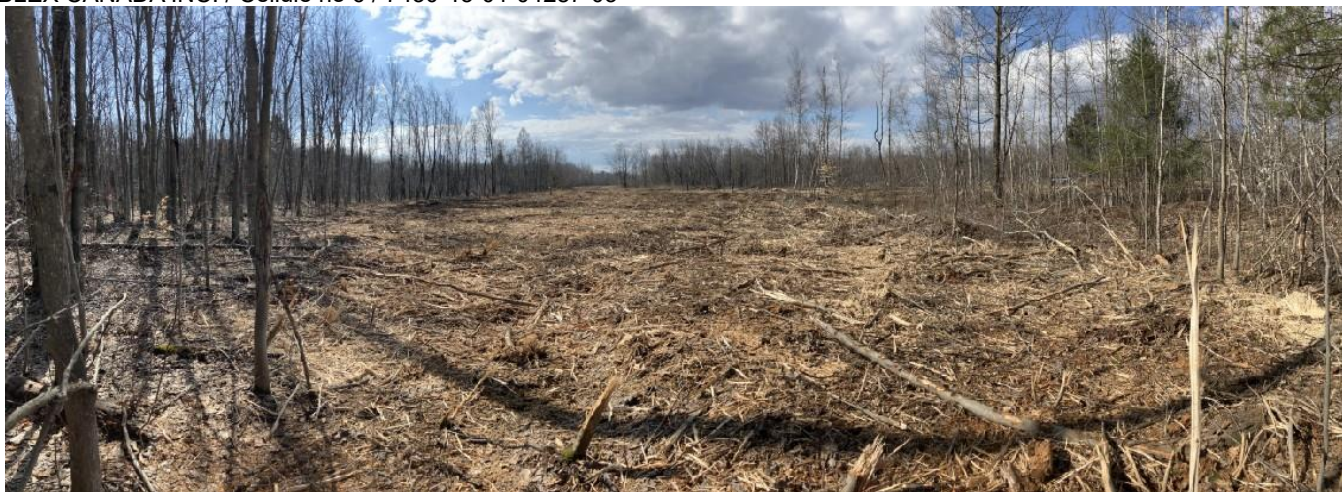
IMG\_0742.JPG

Photo 13. Zone de déboisement au sud-est du bunker E100. La zone de déboisement correspond au point GPS 136 à 141 et est ceinturée par le chemin de la ligne E (GPS 140, vue vers le sud)

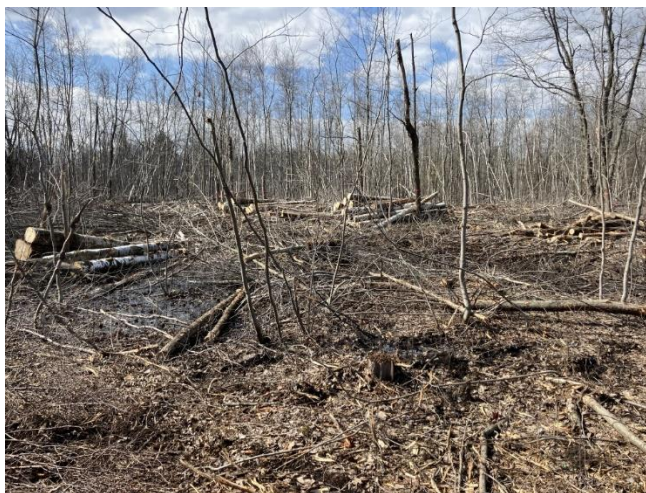
IMG\_0744.JPG

Photo 14. Zone de déboisement qui correspond au point GPS 142 à 144 et qui est ceinturée par le chemin de la ligne E (GPS 142, vue vers le sud-ouest)

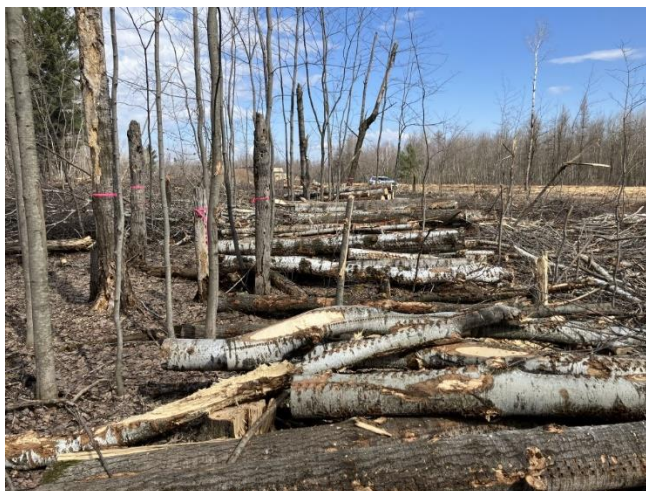
IMG\_0746.JPG

Photo 15. Zone de déboisement qui correspond au point GPS 142 à 144 et qui est ceinturée par le chemin de la ligne E. Des chicots sont identifiés par des rubans repères de couleur rose et laissée debout (GPS 143, vue vers le nord-ouest)

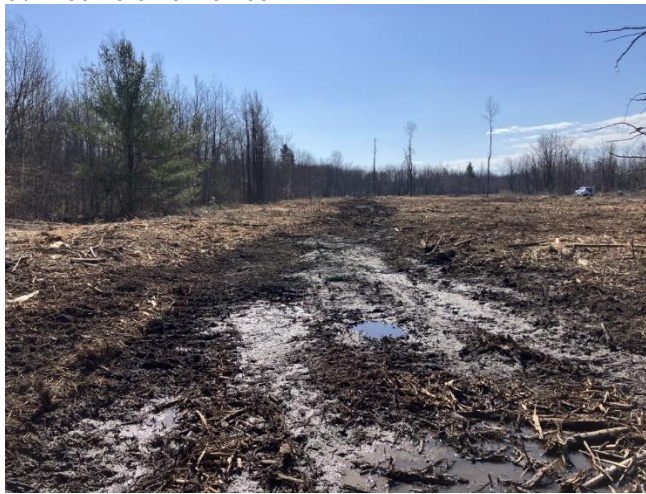
IMG\_0741.JPG

Photo 16. Toutes les ornières ont été remises à l'état initial ou dans un état s'en rapprochant dans les zones de déboisement et circulation de machinerie (GPS 137, vue vers le sud-est)
