| <div>Environnement,<br/>Lutte contre<br/>les changements<br/>climatiques,<br/>Faune et Parcs</div> <div>Québec</div> | <div>RAPPORT D'INSPECTION</div> <div>Contrôle environnemental</div> <div>Direction régionale de Lanaudière et des Laurentides</div> <div>Région : Laurentides</div> |

| But de l'intervention : | Vérifier que les travaux de déboisement sont effectués en conformité aux conditions relatives à l'exemption pour le déboisement sans essouchage émises dans le décret numéro 515-2025 du 28 mars<br>2025<br>Vérifier le bien-fondé du signalement concernant des travaux de déboisement dans une tourbière pour l'aménagement de la cellule #6 |

STABLEX CANADA INC. / Cellule no 6 / 7430-15-01-04287-03

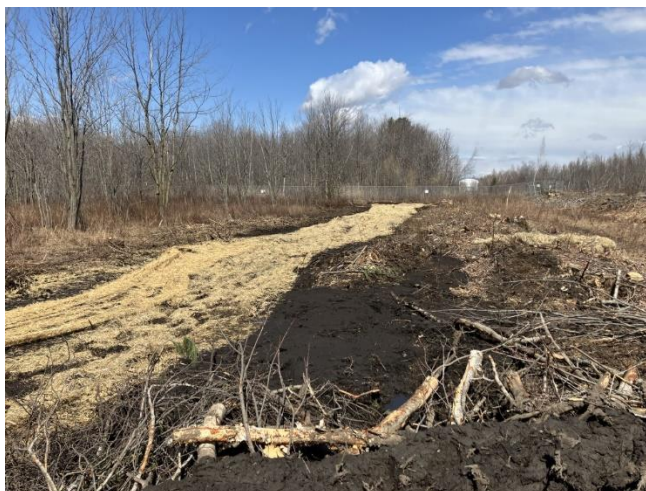
IMG\_0794.JPG

Photo 17. Toutes les ornières ont été remises à l'état initial ou dans un état s'en rapprochant dans les zones de déboisement et circulation de machinerie (GPS 174, vue vers le sud-ouest)

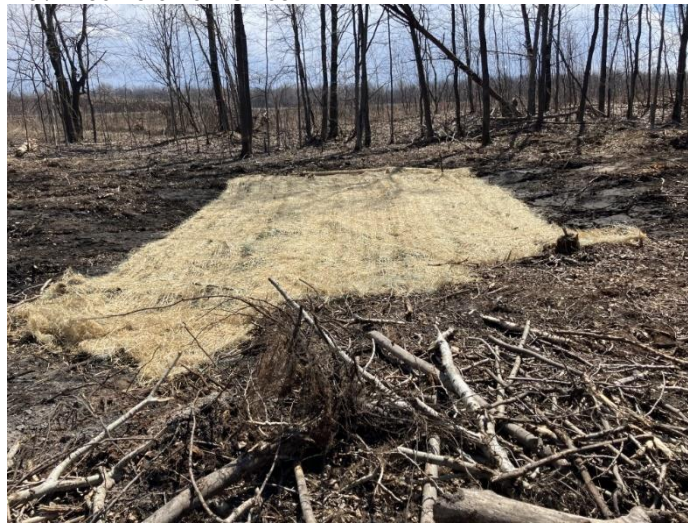
*IMG\_0797.JPG*

Photo 19. Des zones de déboisement et circulation de machinerie ont été recouvertes de rouleau de paille (GPS 178, vue vers le sud)

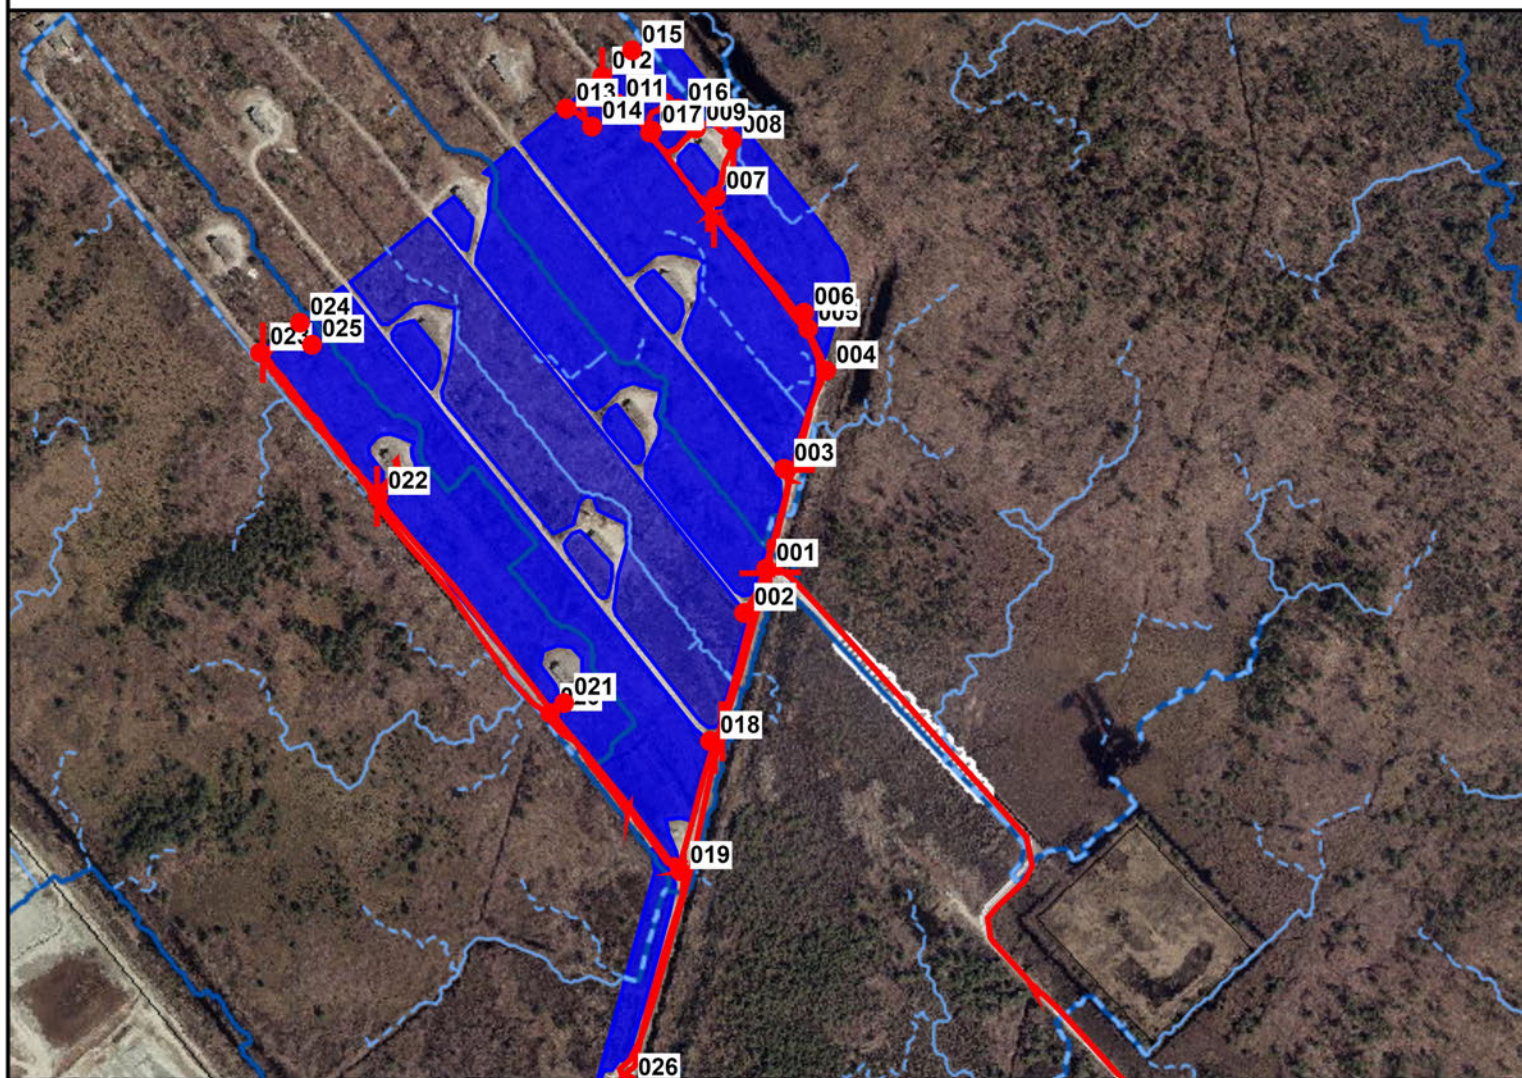
## Croquis 6a. Localisation des relevées GPS du 8 avril 2025

Chemin sud, Ligne A, Ligne E / STABLEX CANADA INC. / Cellule no 6

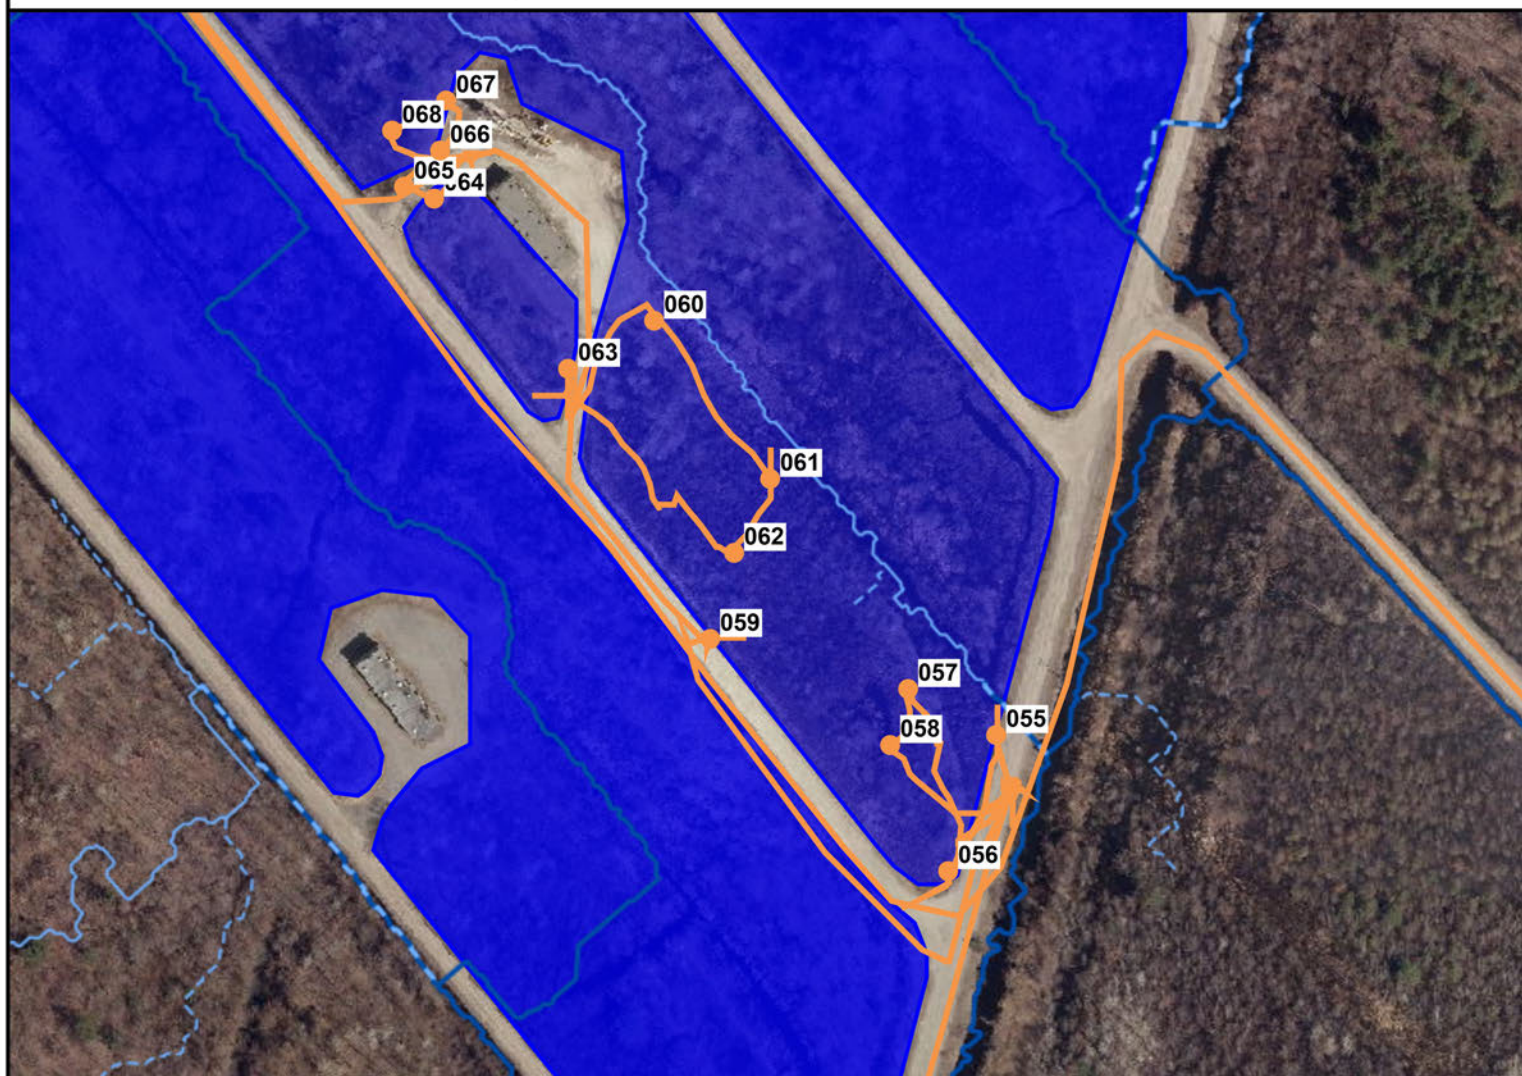
## Croquis 6b. Localisation des relevées GPS du 10 avril 2025

Ligne B / STABLEX CANADA INC. / Cellule no 6

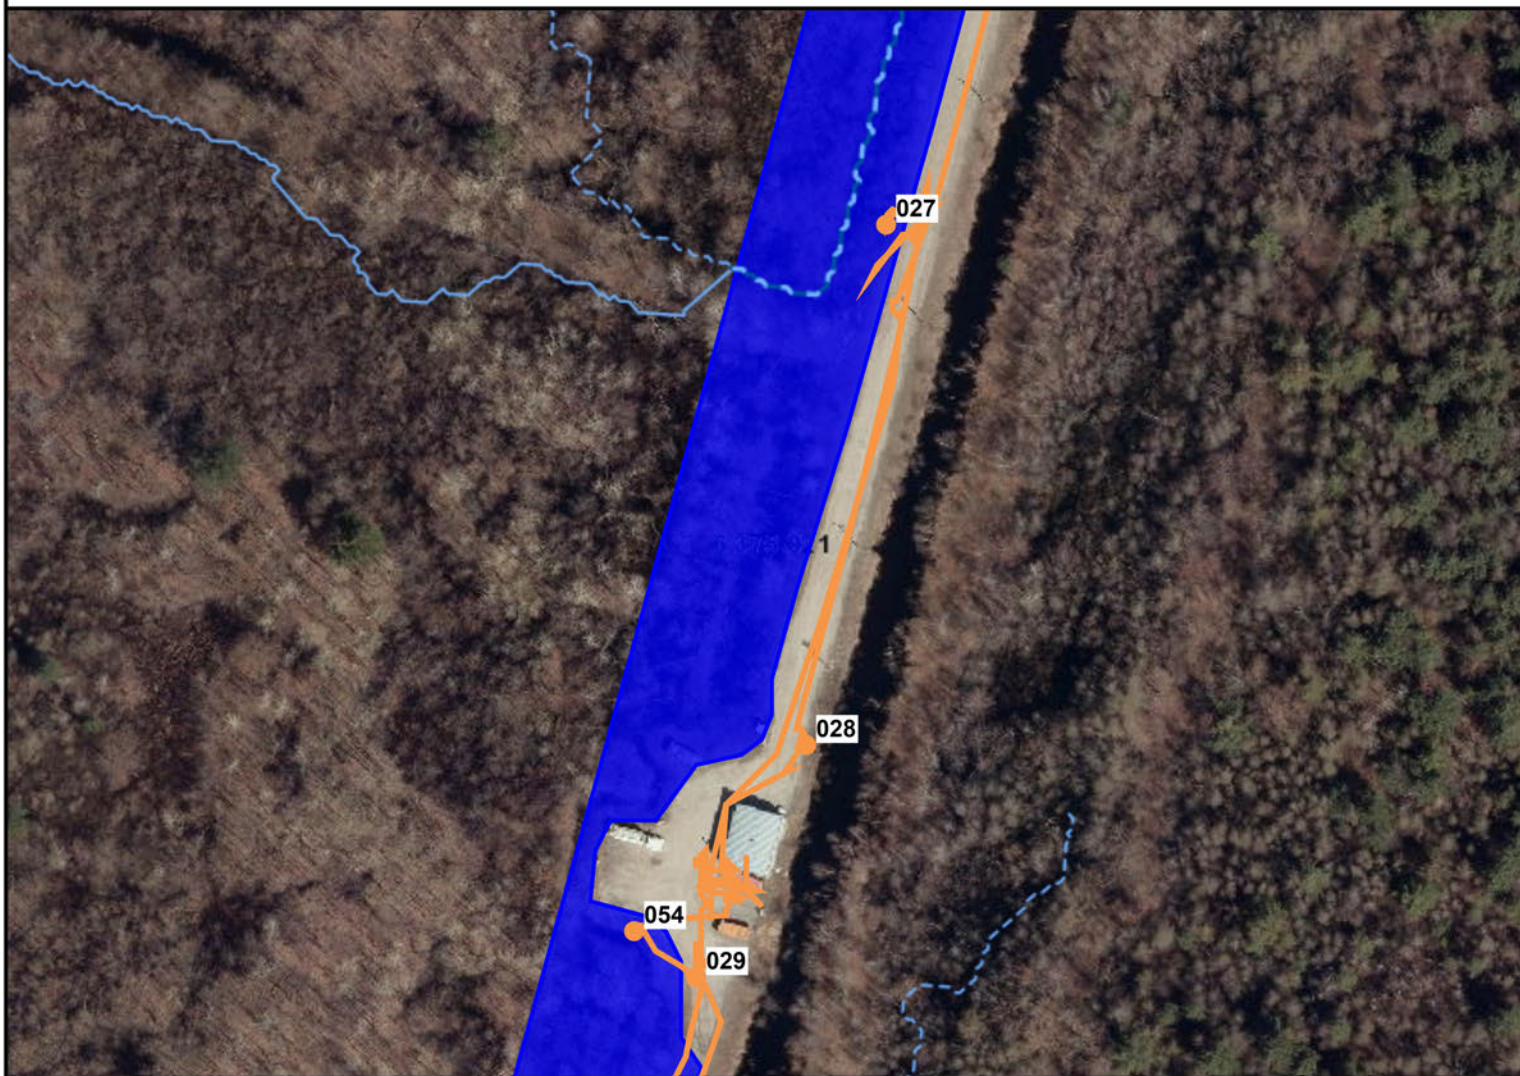
## Croquis 6c. Localisation des relevées GPS du 10 avril 2025

Chemin sud / STABLEX CANADA INC. / Cellule no 6

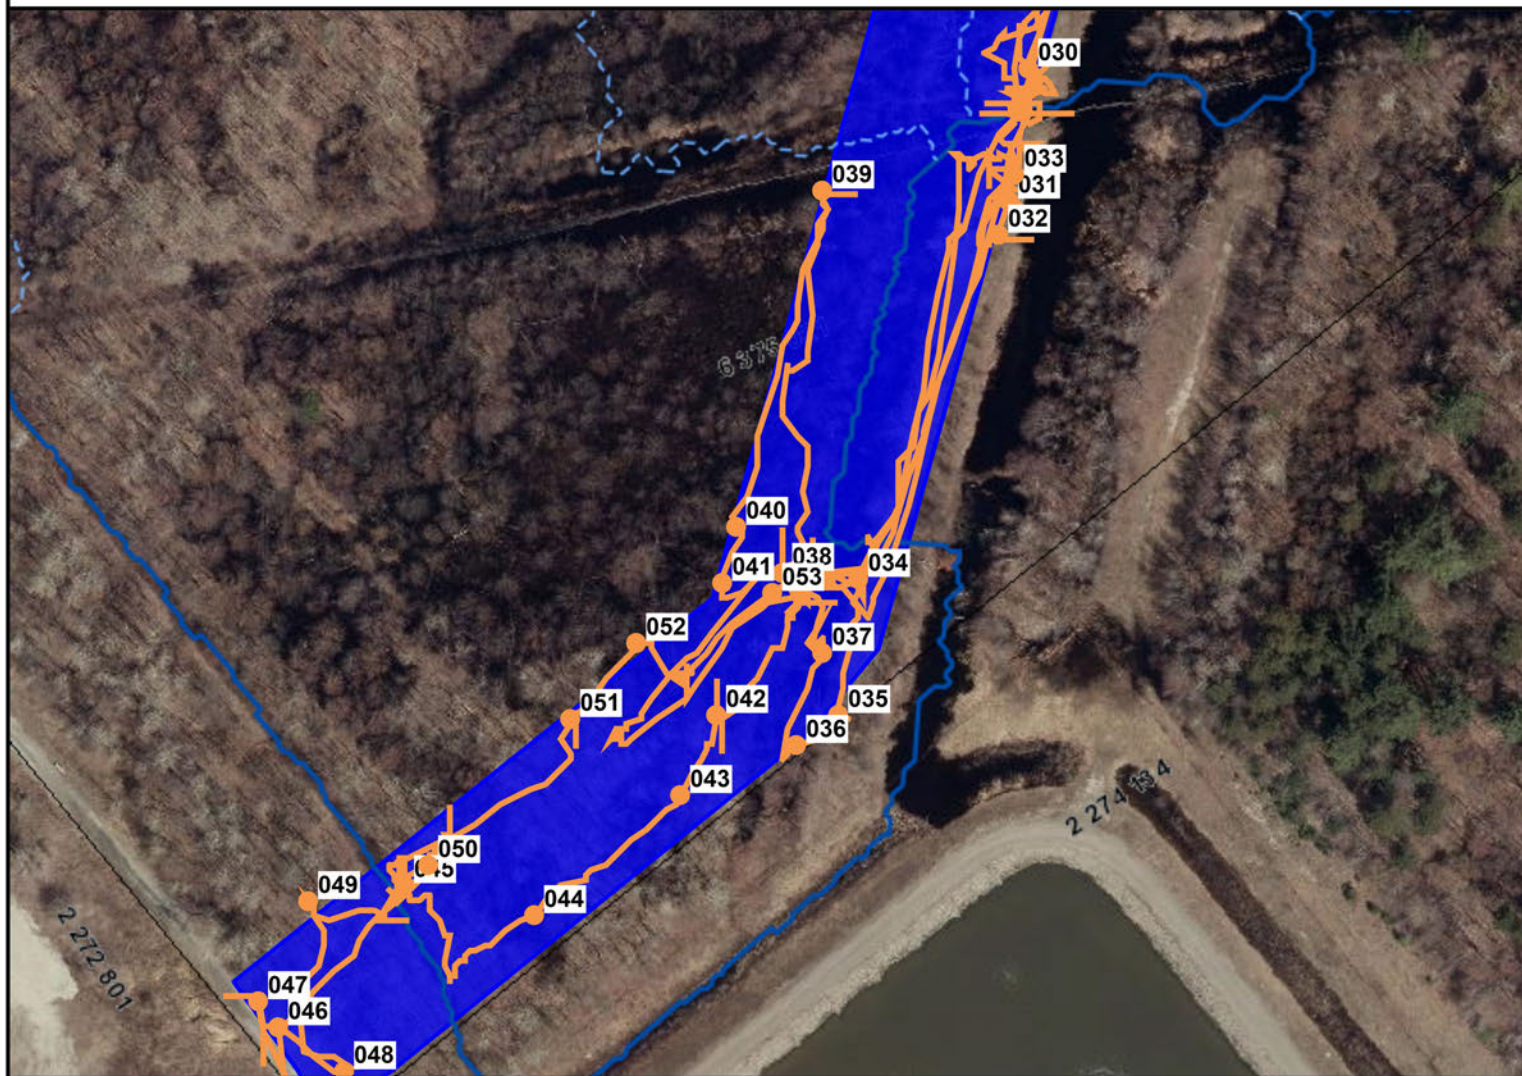
## Croquis 6d. Localisation des relevées GPS du 10 avril 2025

Chemin d'accès / STABLEX CANADA INC. / Cellule no 6

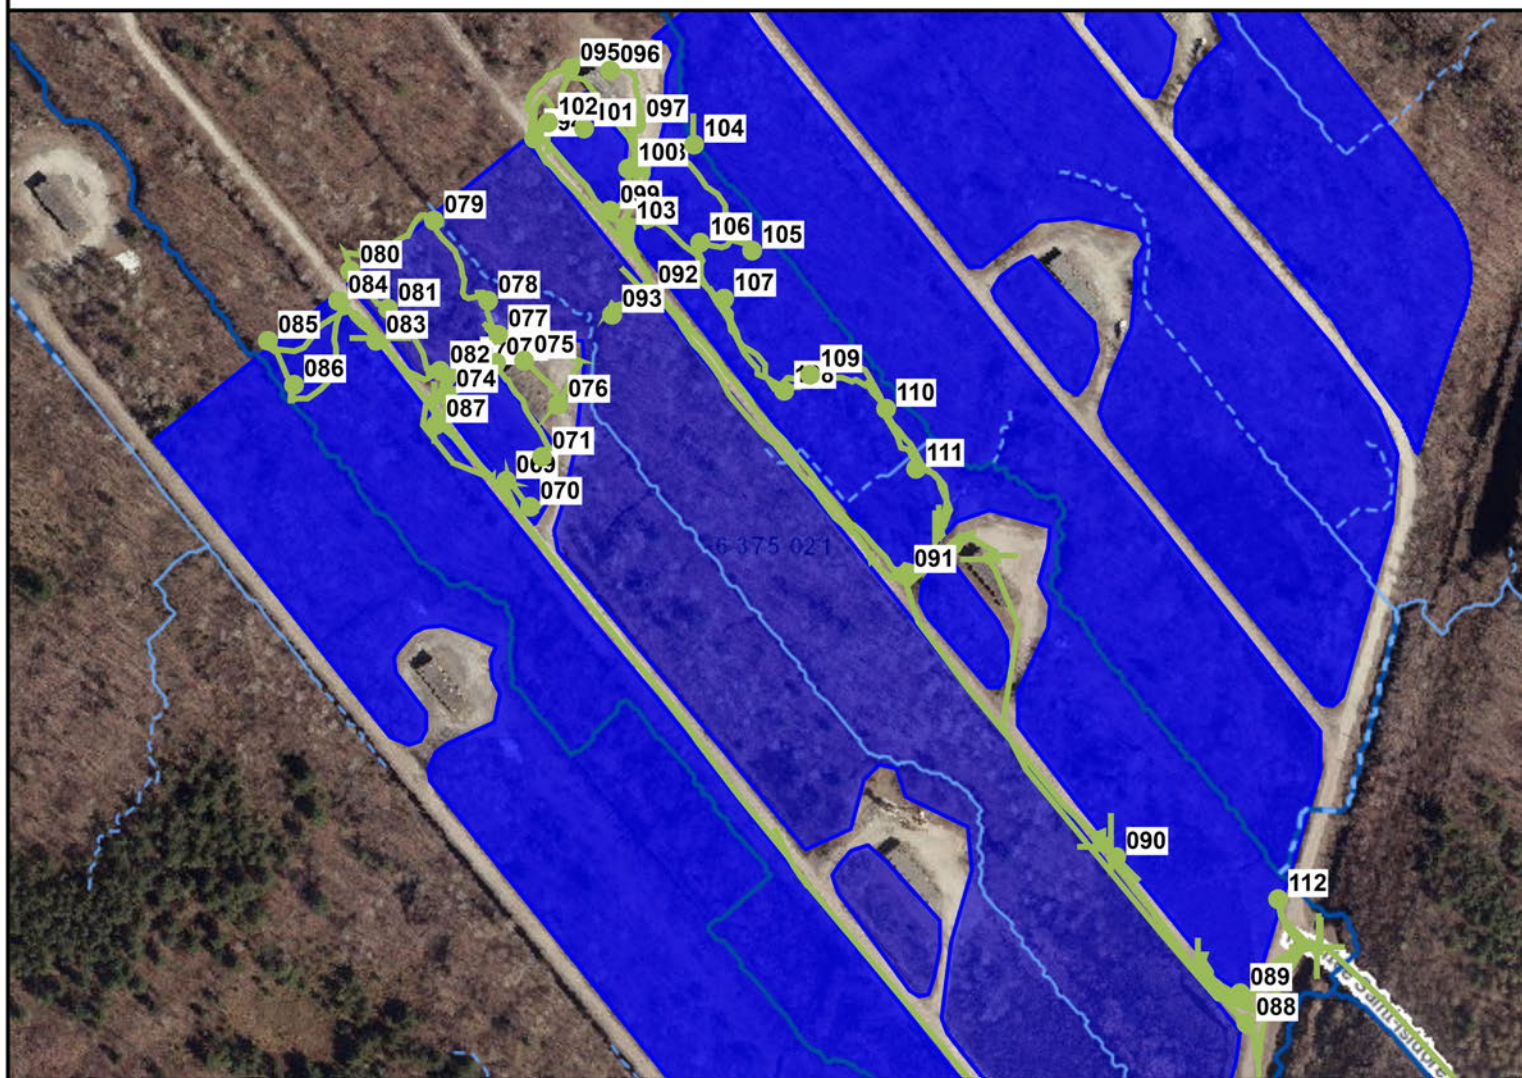
## Croquis 6e. Localisation des relevées GPS du 11 avril 2025

Ligne B et C / STABLEX CANADA INC. / Cellule no 6

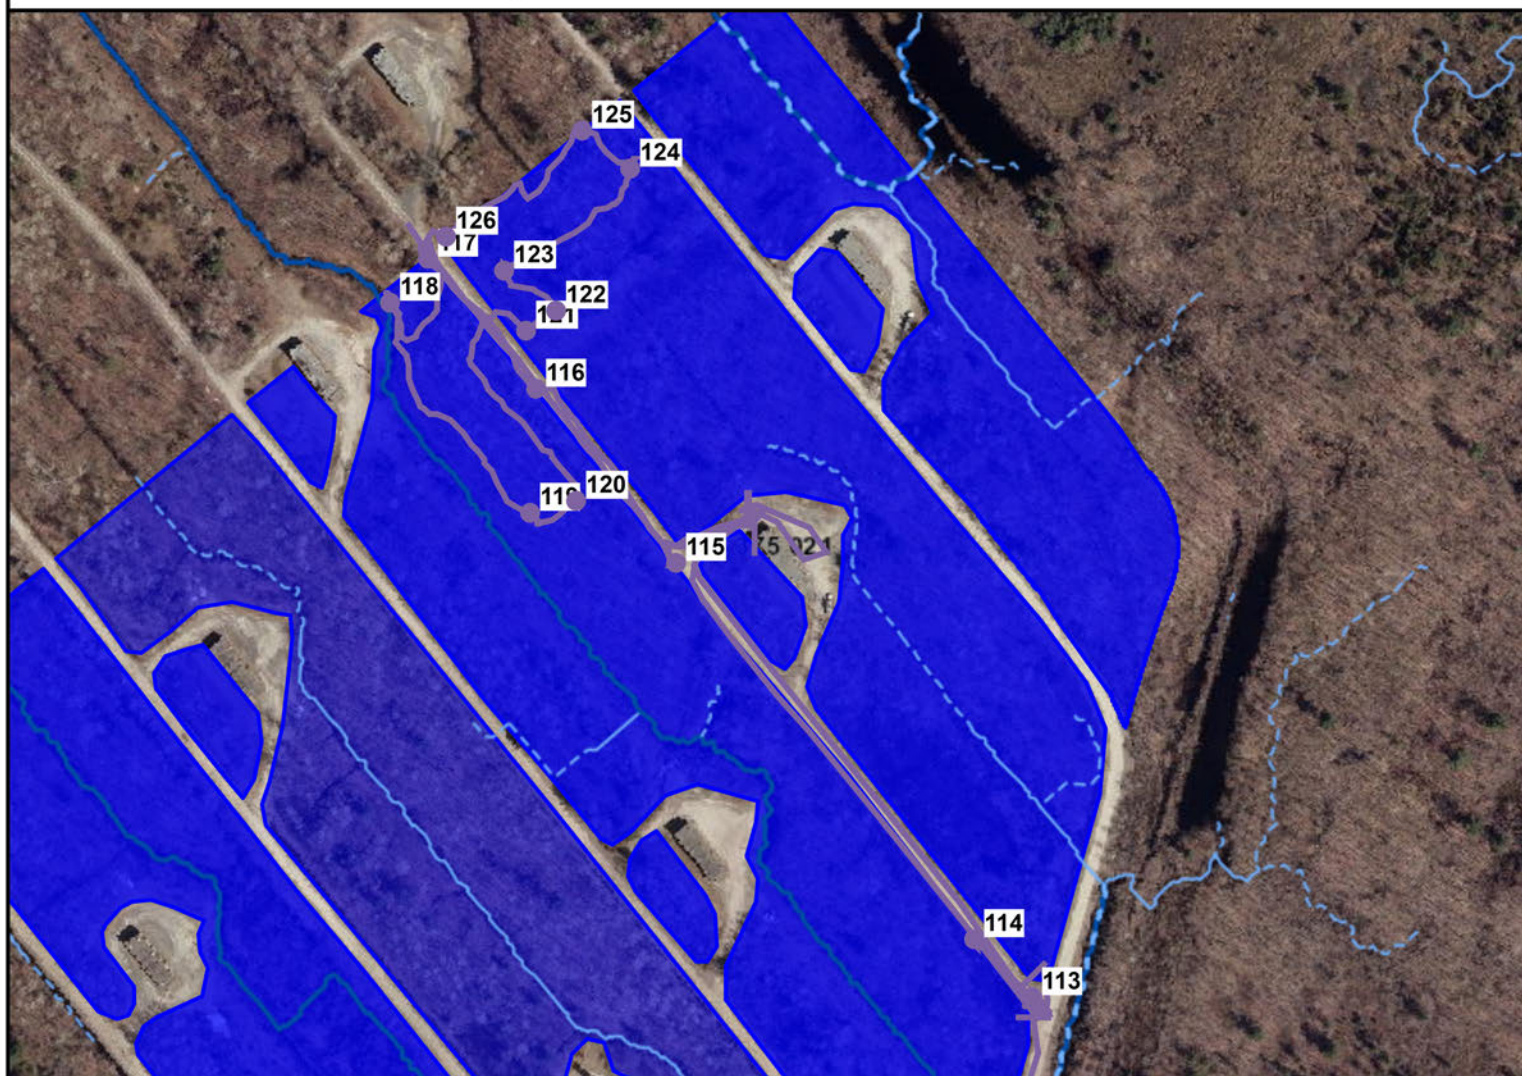
## Croquis 6f. Localisation des relevées GPS du 14 avril 2025

Ligne E / STABLEX CANADA INC. / Cellule no 6

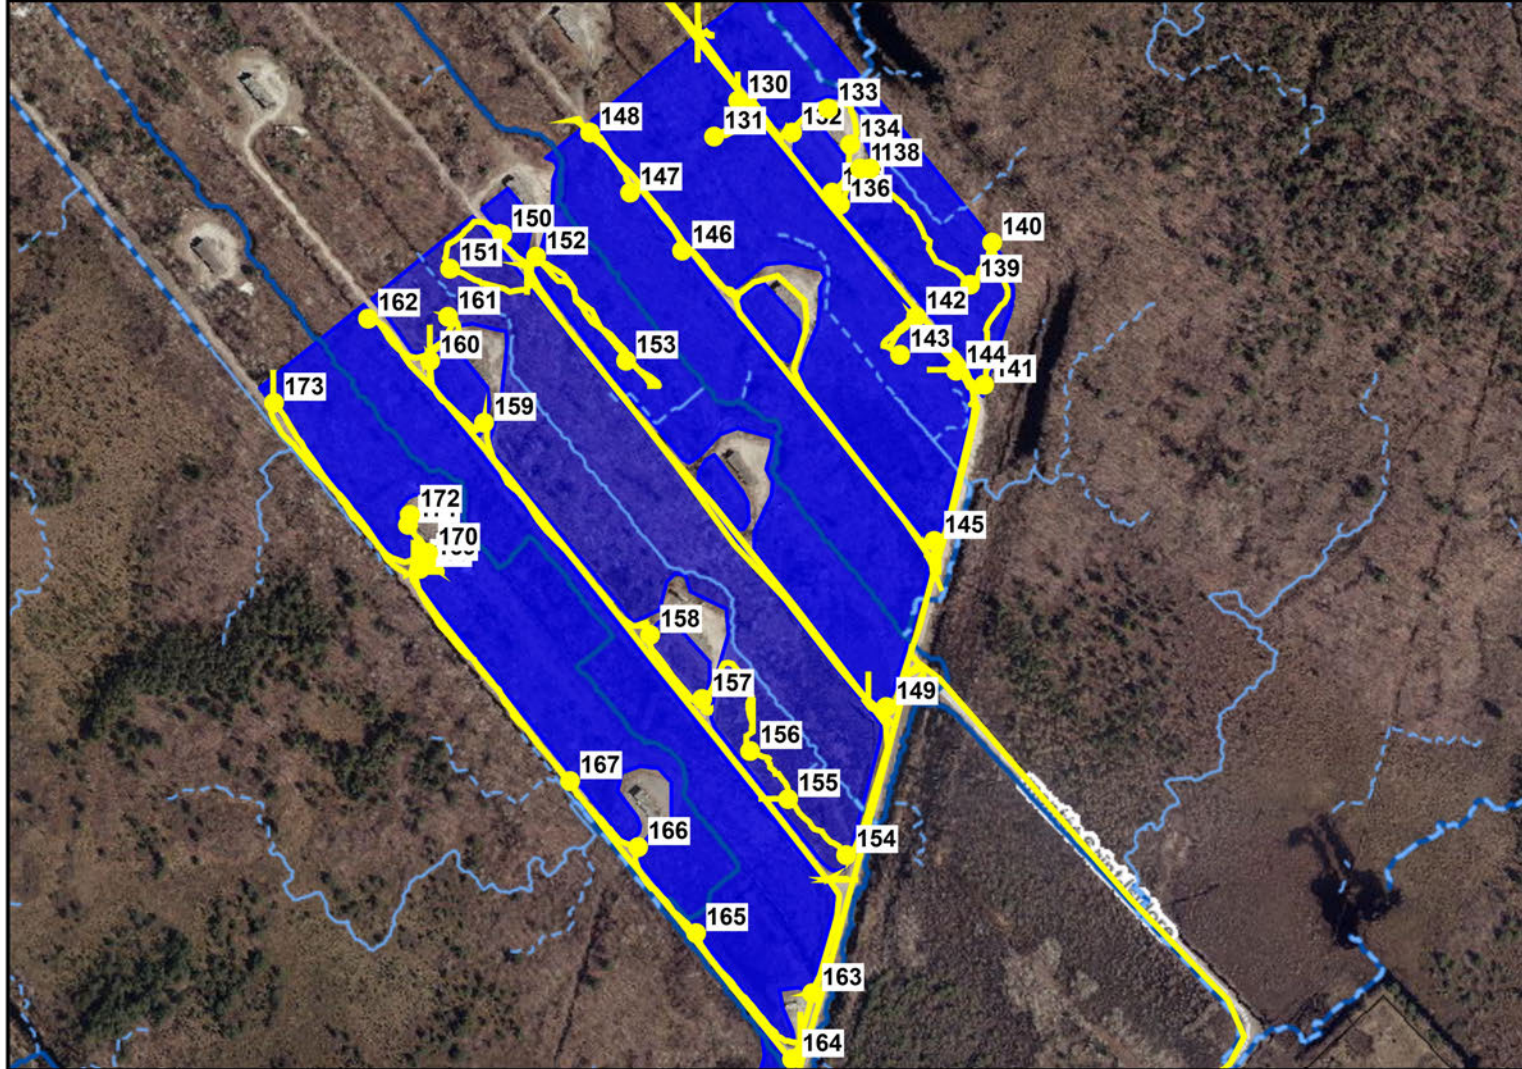
## Croquis 6g. Localisation des relevées GPS du 15 avril 2025

Ligne A à E / STABLEX CANADA INC. / Cellule no 6

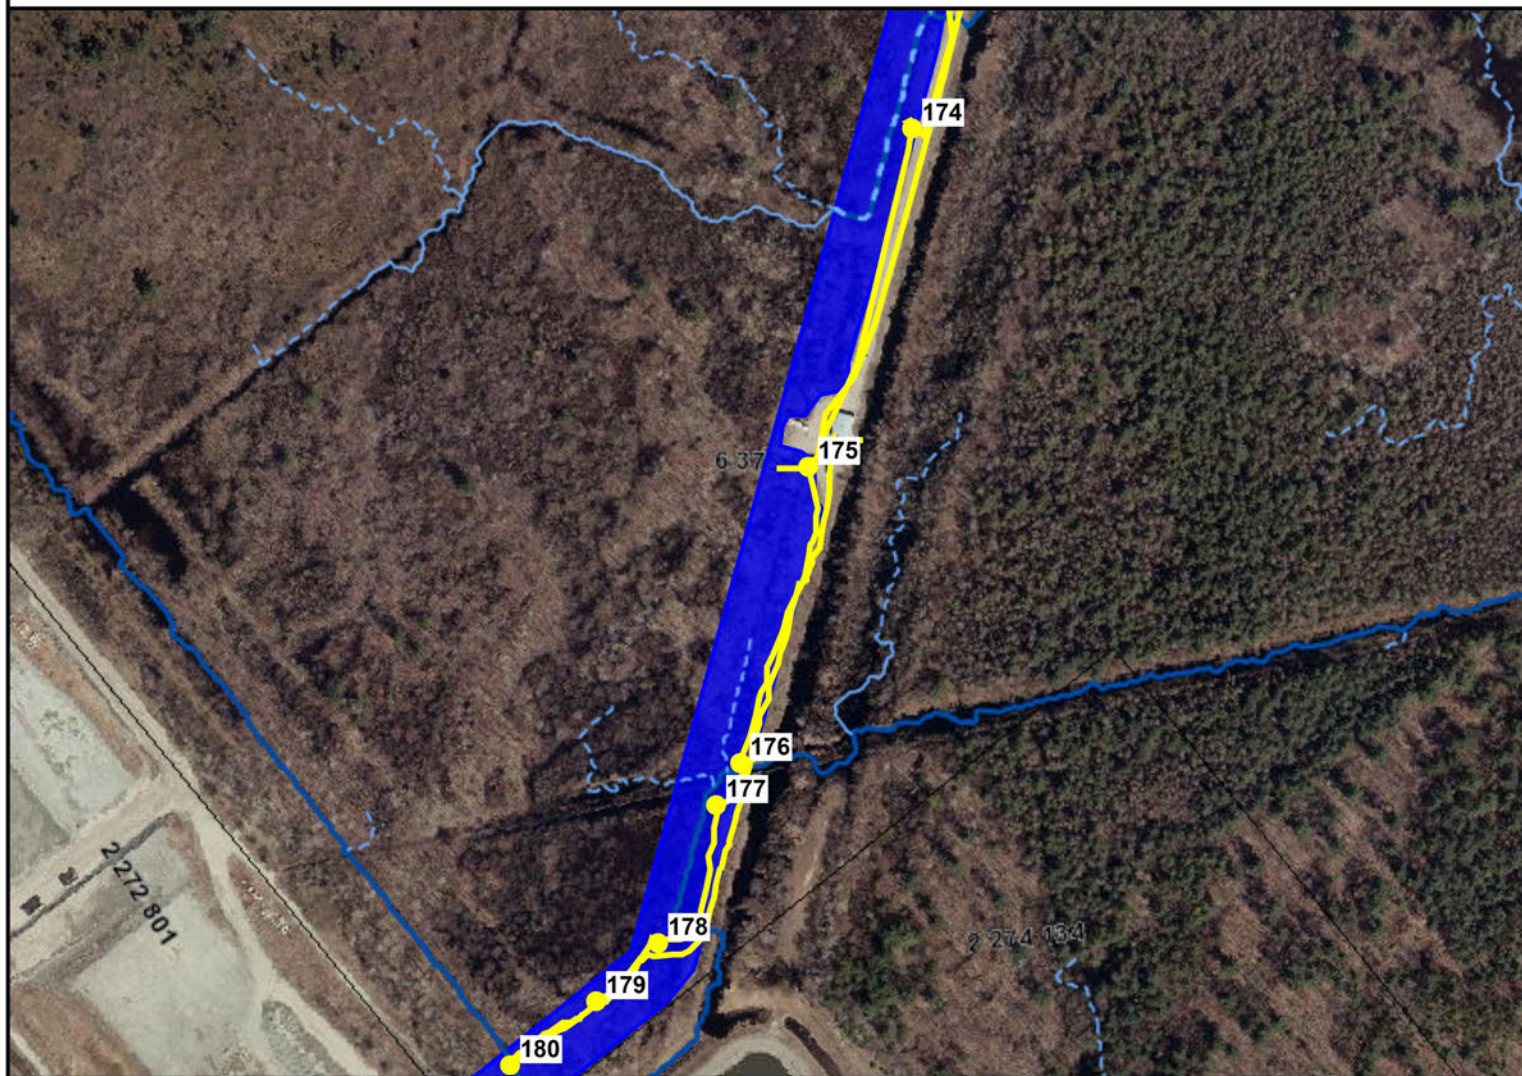
## Croquis 6h. Localisation des relevées GPS du 15 avril 2025

Chemin sud et chemin d'accès / STABLEX CANADA INC. / Cellule no 6

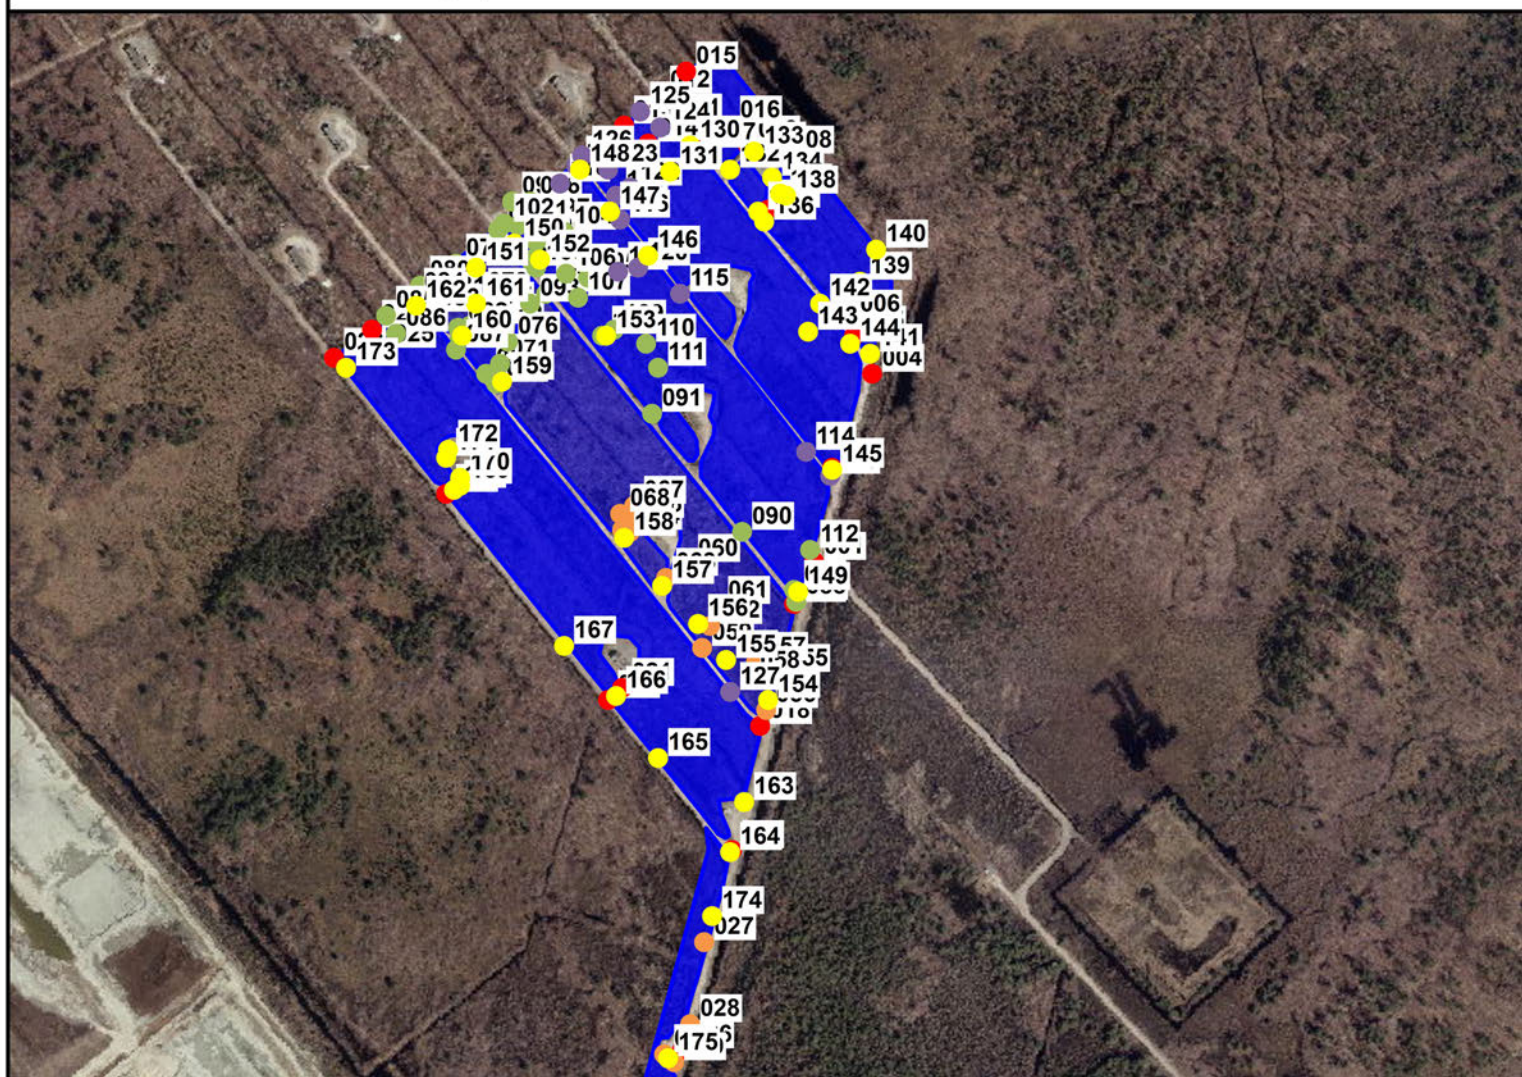
## Annexe 14

Superposition de la zone de déboisement et des relevés GPS
