**Environnement
et Lutte contre
les changements
climatiques**

ORDONNANCE

Article 114 (1), (2), (4) et (6) de la *Loi sur la qualité de l'environnement* (RLRQ, chapitre Q-2)

« Implantation d'une ligne de transport électrique à 120 kV d'une longueur de 42,5 km entre le poste du Grand-Brûlé à Mont-Tremblant (Longitude : 74° 33' 56" W : Latitude : 46° 03' 45" N) et la ligne 1127-1128 à 120 kV Dérivation Saint-Sauveur, dans la municipalité de Sainte-Adèle (Longitude 74° 09' 03"W, Latitude : 45° 56' 20"N). La nouvelle ligne sera implantée sur le territoire des municipalités suivantes : Mont-Tremblant, Saint-Faustin – Lac-Carré, Montcalm, Saint-Adolphe d'Howard, Val-David, Val-Morin et Sainte-Adèle.

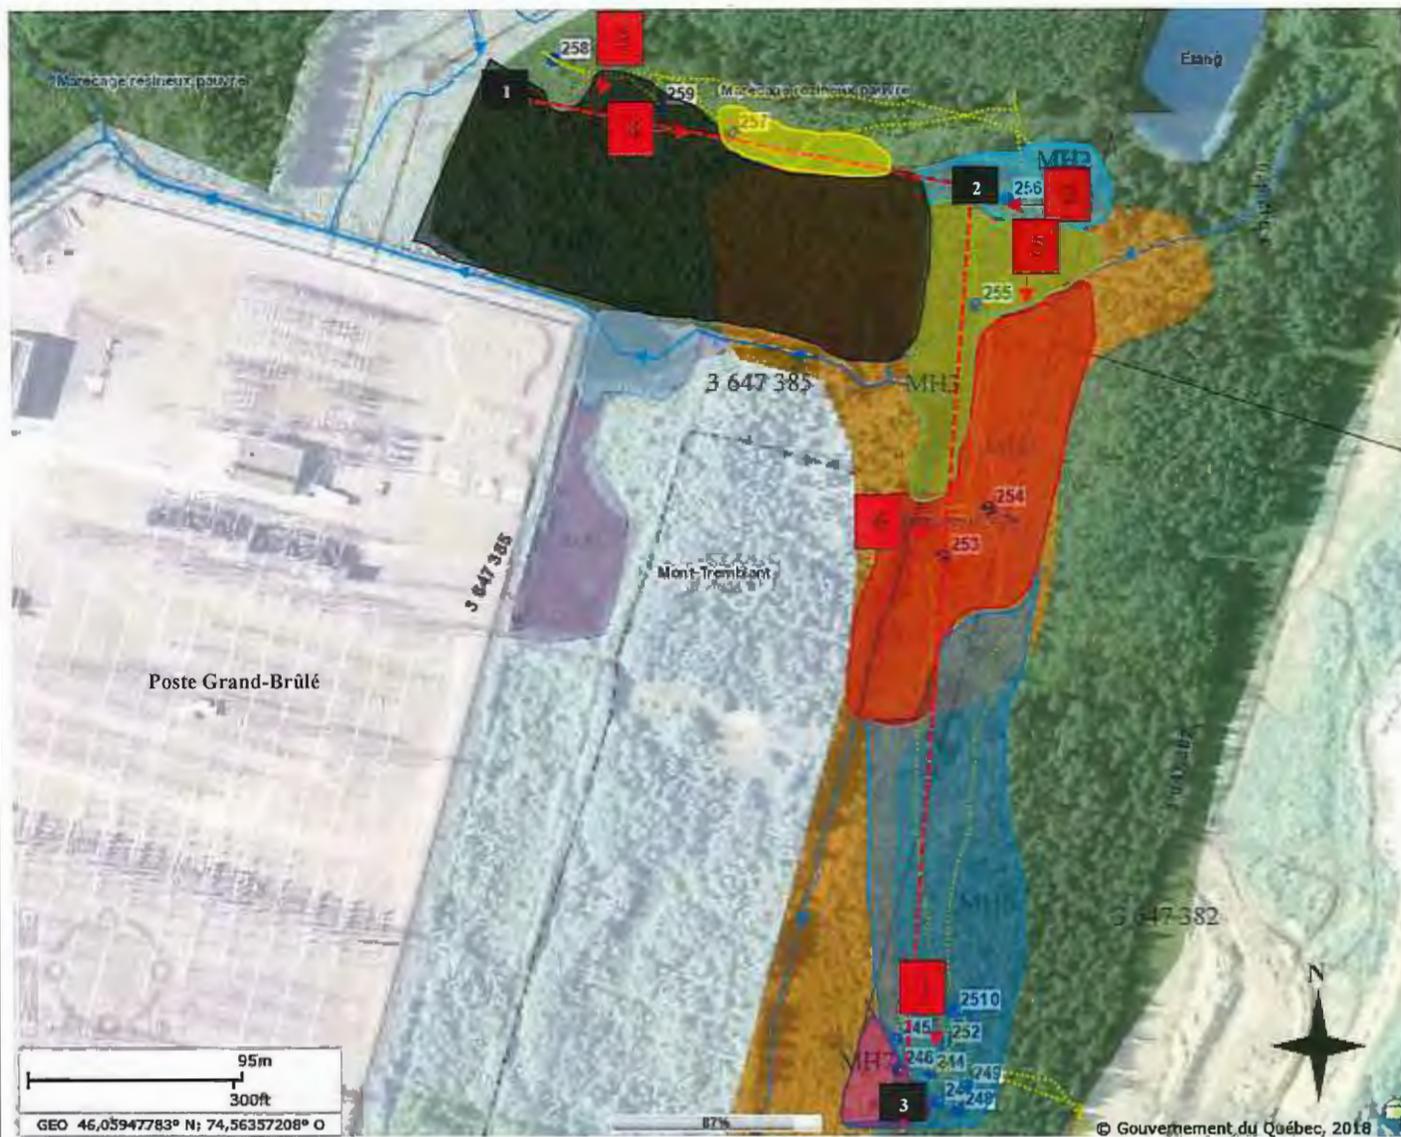
No : 1

Titre : Pylônes 1 à 3 à Mont-Tremblant / Projet de ligne HQ Grand-Brûlé

Lieu : Lots 3 647 385 et 3 647 382 à Mont-Tremblant / Pylônes 1 à 3

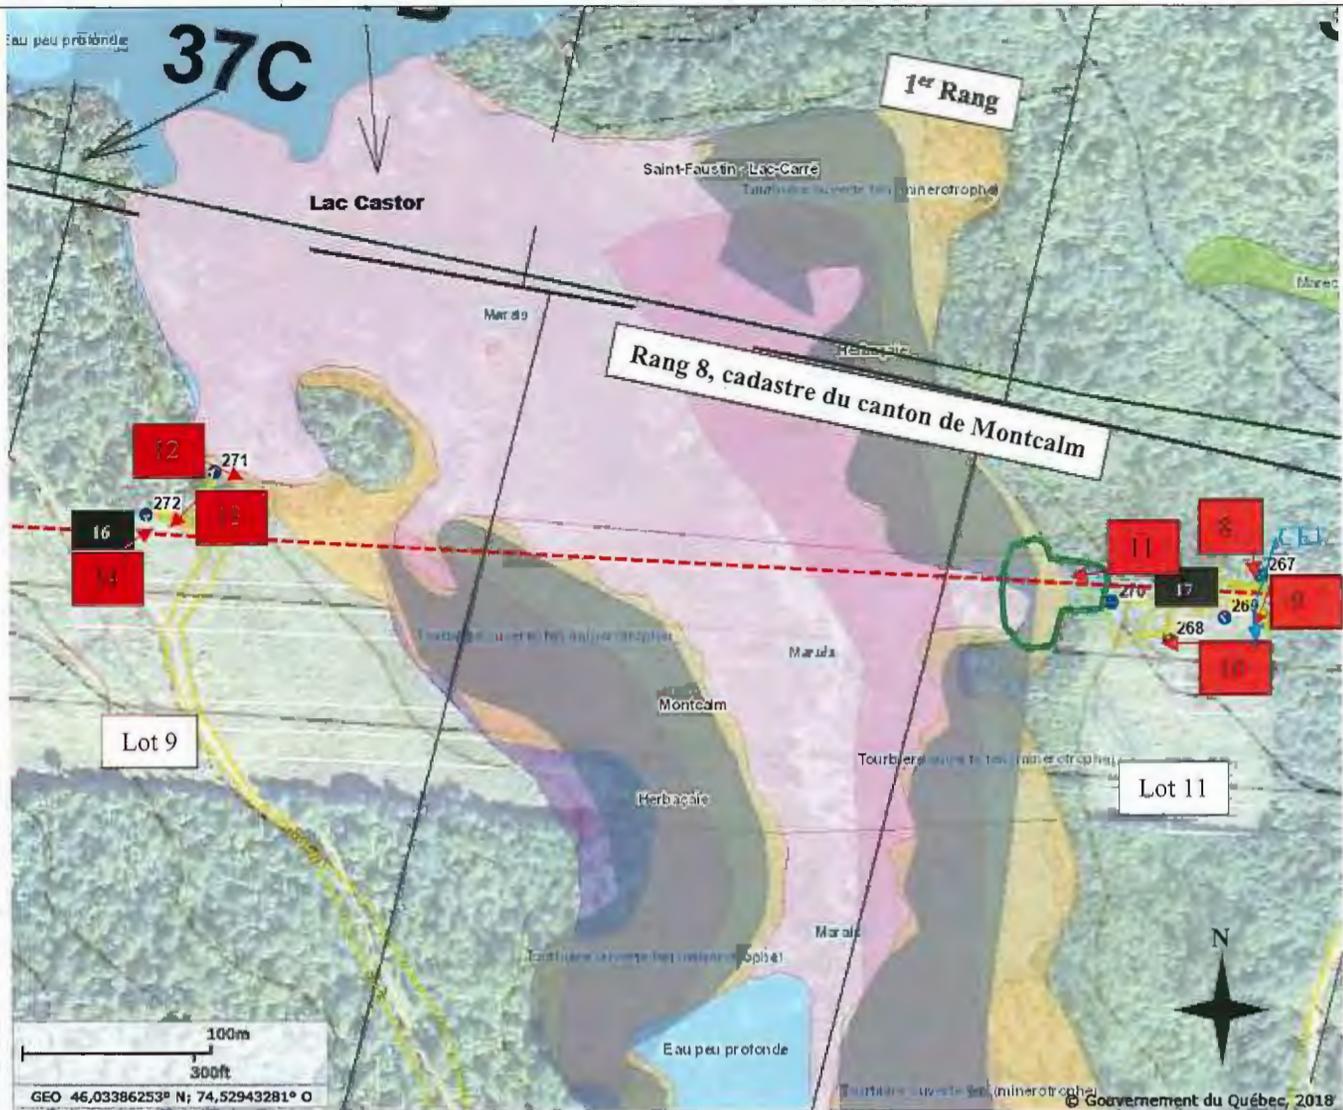
No : 3

Titre : Pylônes 16-17 à Montcalm / Projet de ligne HQ Grand-Brûlé

- Tracé de l'inspection
- GPS
- Futur ligne projetée d'HQ
- Cours d'eau CE1 et sens d'écoulement constaté
- Compilation cadastrale
- MH17, tourbière identifiée sur le feuillet 4 de l'autorisation (Annexe 004) (limite approximative)
- Milieux humides détaillés
- Milieux humides potentiels
- Identification du pylône
- Numérotation et direction des photos

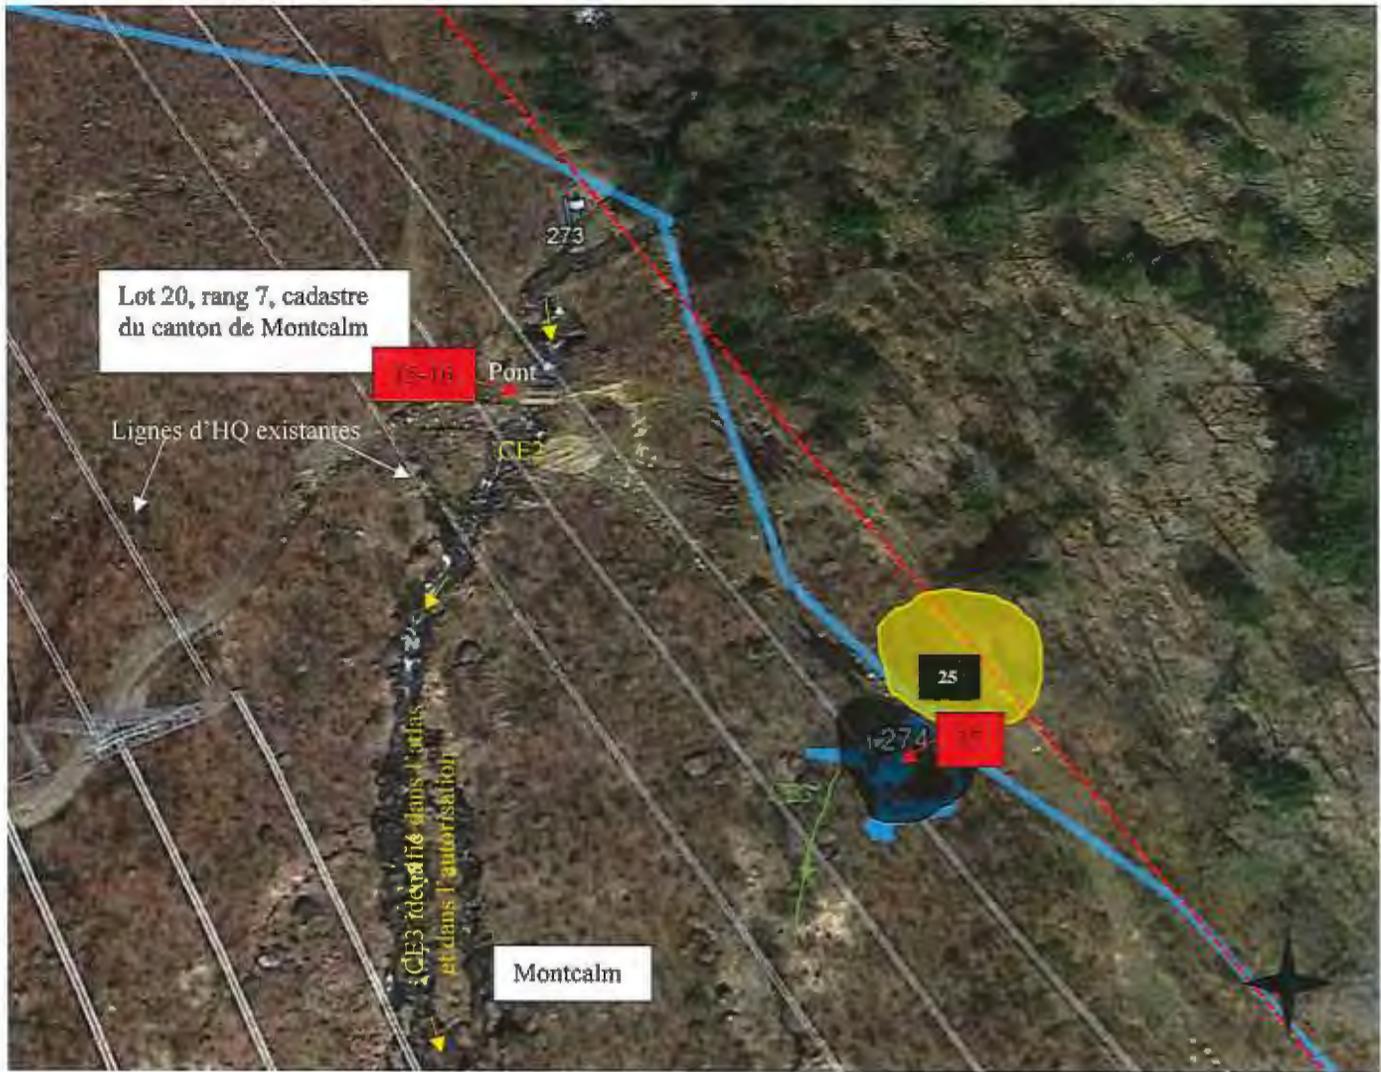
No : 4

Titre : Pylône 25 à Montcalm / Projet de ligne HQ Grand-Brûlé

- Tracé de l'inspection
- GPS et station d'identification du marécage à l'aide d'un Annexe 5 complété lors de la présente inspection
- Future ligne projetée d'HQ
- Cours d'eau et sens d'écoulement cartographié (Hydrographie et Sens d'écoulement)
- Cours d'eau (tête) constaté lors de la présente inspection
- Aire de travail du pylône 25
- Marécage identifié lors de la présente inspection (limite approximative)
- Identification du pylône
- Numérotation et direction des photos

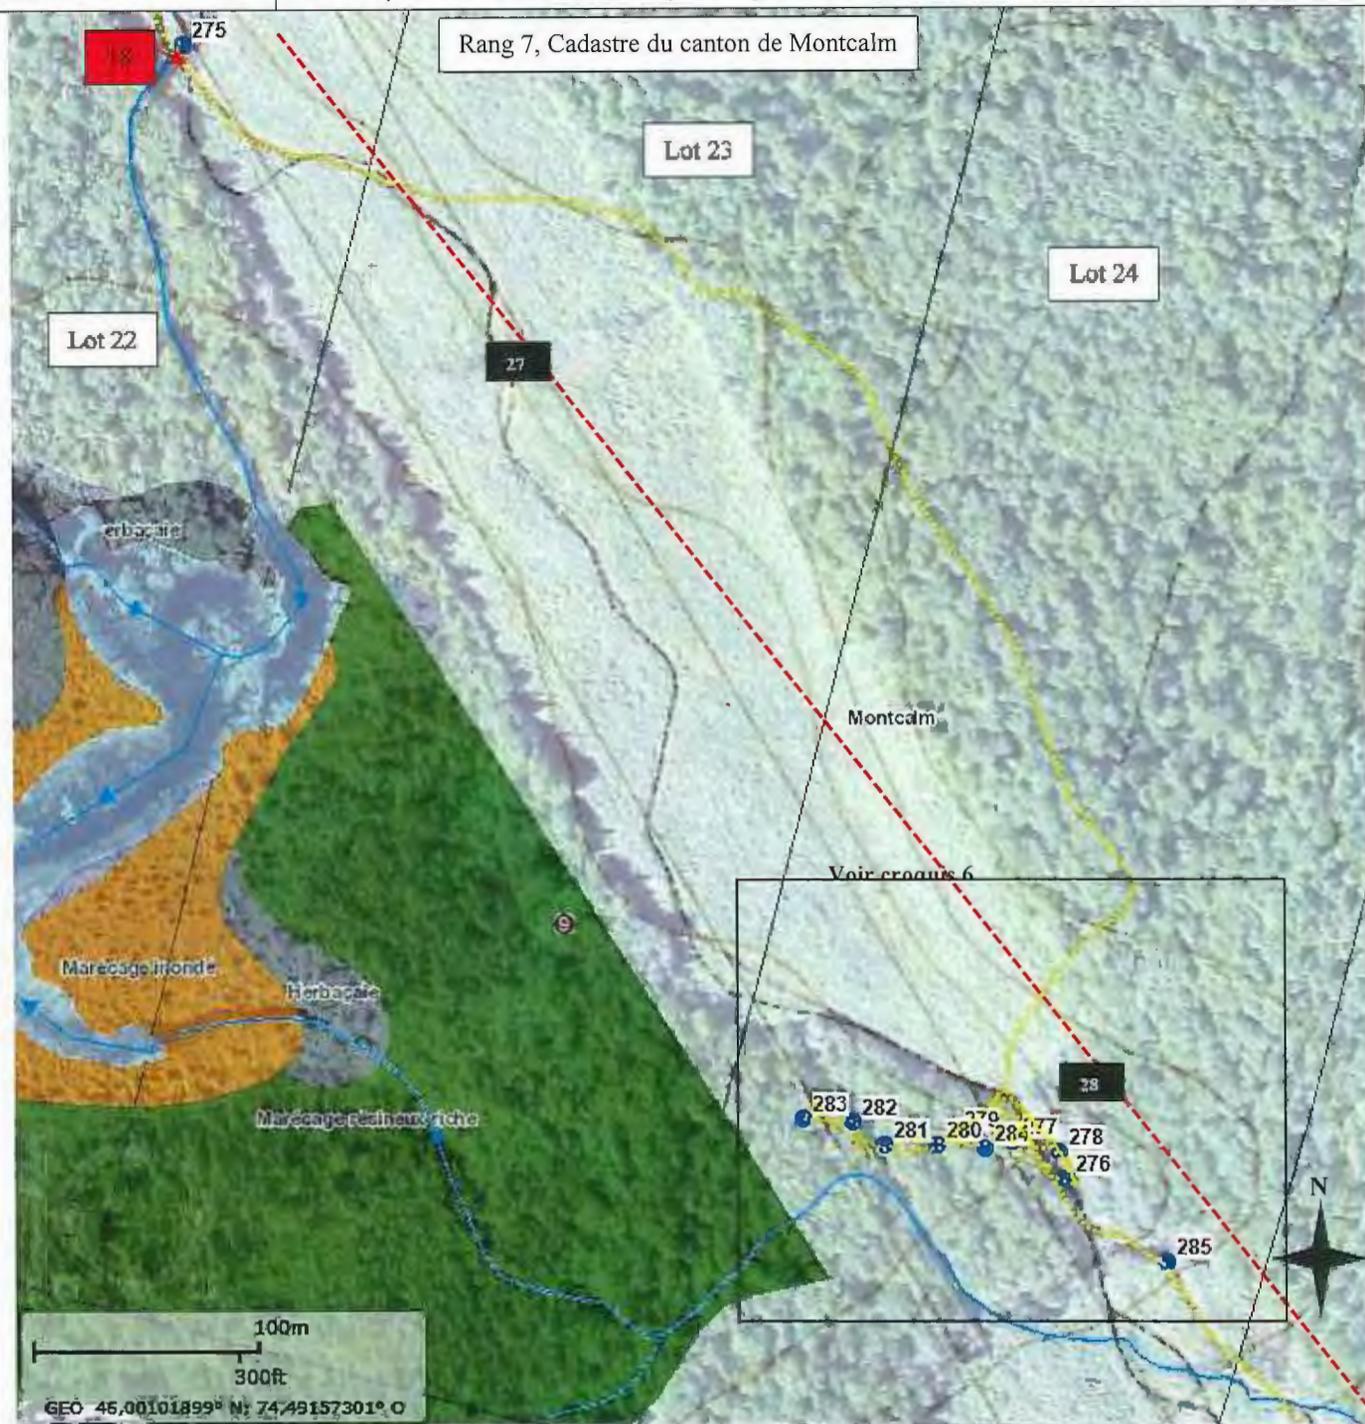
No : 5

Titre : Pylône 28 à Montcalm / Projet de ligne HQ Grand-Brûlé

- Tracé de l'inspection
- GPS
- Future ligne projetée d'HQ
- Cours d'eau et sens d'écoulement cartographié (Hydrographie et Sens d'écoulement)
- Compilation cadastrale
- Milieux humides détaillés
- Milieux humides potentiels
- Identification du pylône
- Numérotation et direction des photos

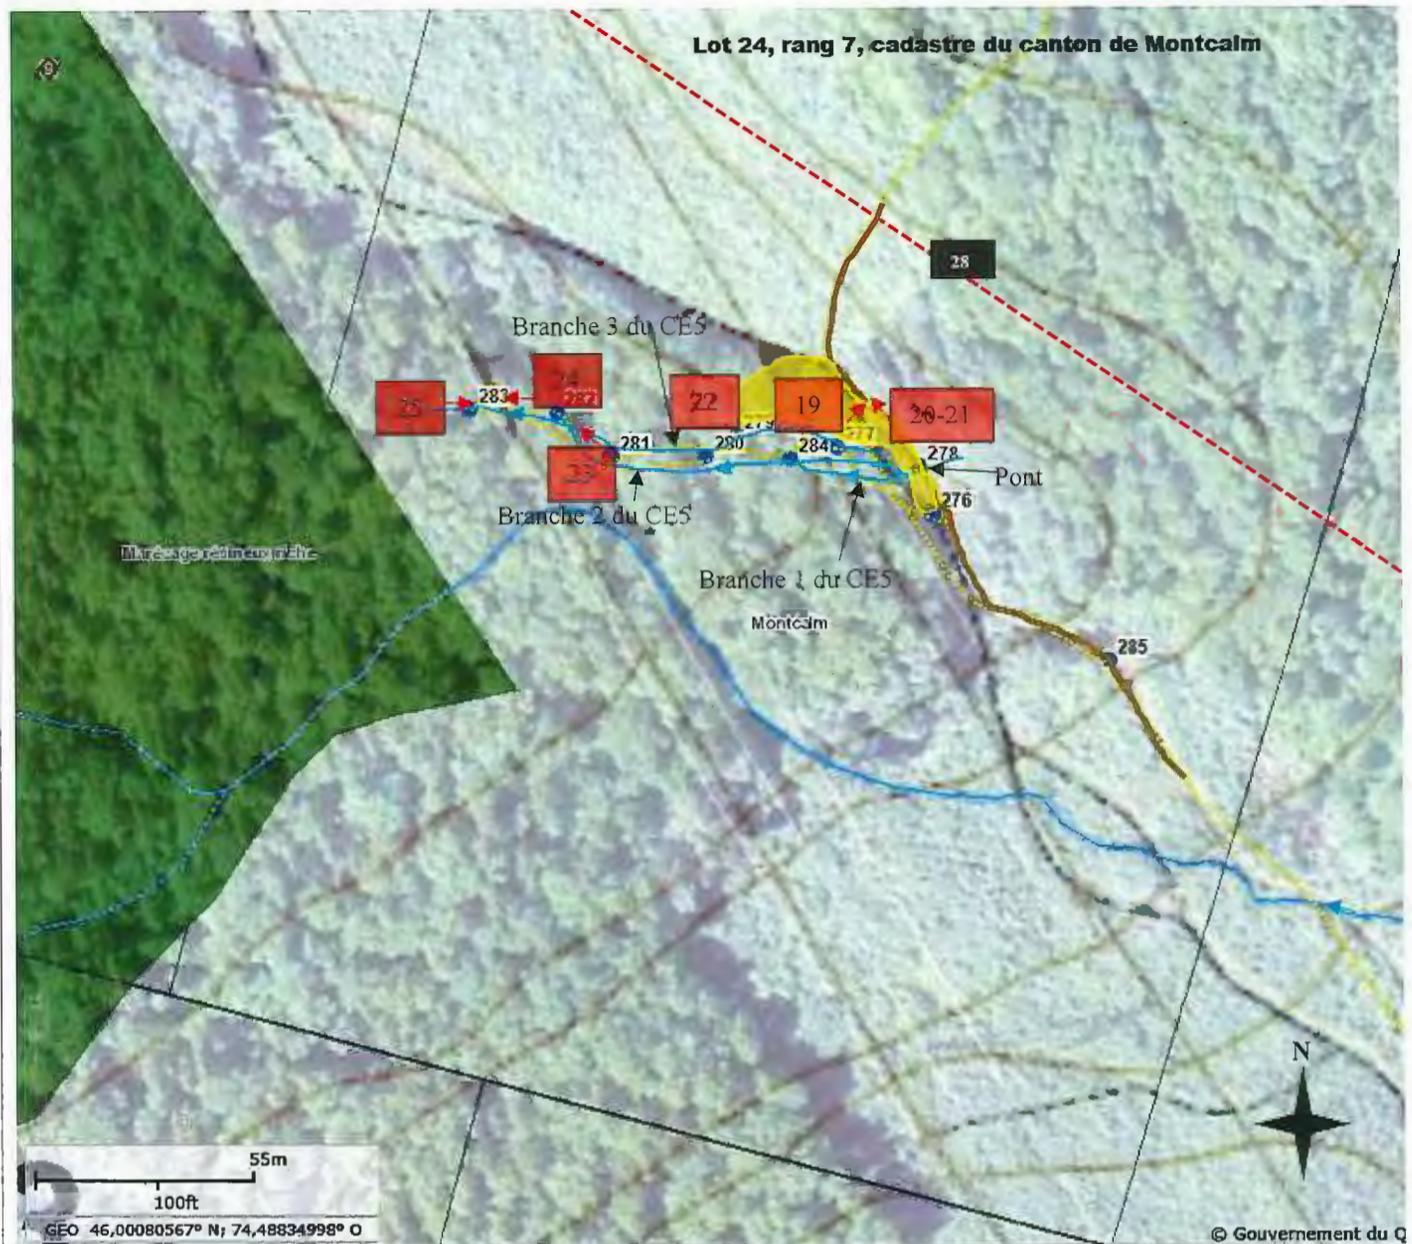
- Tracé de l'inspection
- GPS
- Future ligne projetée d'HQ
- Branches du cours d'eau CE5 constatées lors de la présente inspection
- Cours d'eau et sens d'écoulement cartographié (Hydrographie et Sens d'écoulement)
- Chemin d'accès empruntant un sentier de VTT (tracé noir)
- Compilation cadastrale
- Zone où a été constaté de l'entraînement de sédiments
- Milieux humides écoforestiers
- Identification du pylône
- Numérotation et direction des photos

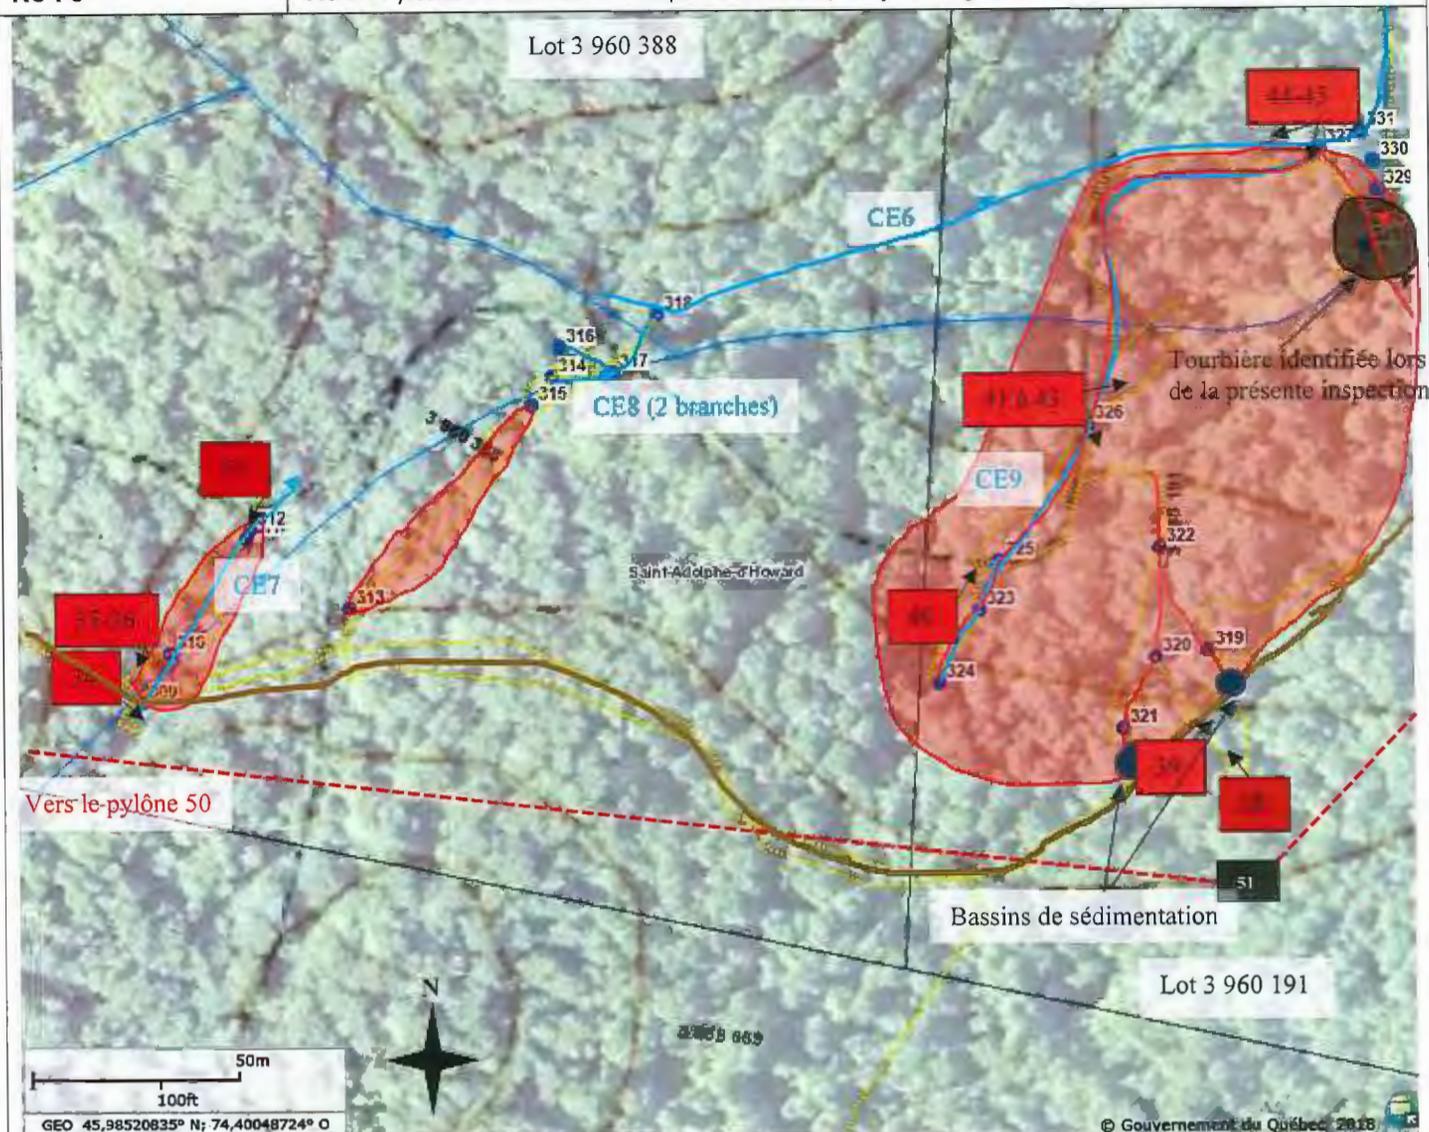
- Tracé de l'inspection
- GPS
- Chemin d'accès
- Future ligne projetée d'HQ
- Cours d'eau et sens d'écoulement constaté lors de la présente inspection
- Cours d'eau et sens d'écoulement cartographié (Hydrographie et Sens d'écoulement)
- Sédiments lessivés provenant de l'aire de travail du pylône 51 et du chemin d'accès
- Bassin de sédimentation
- Lots du cadastre rénové
- Zones où ont été constatés des sédiments
- Milieux humides détaillés
- Milieux humides écoforestiers
- Milieux humides potentiels
- Identification du pylône
- Numérotation et direction des photos

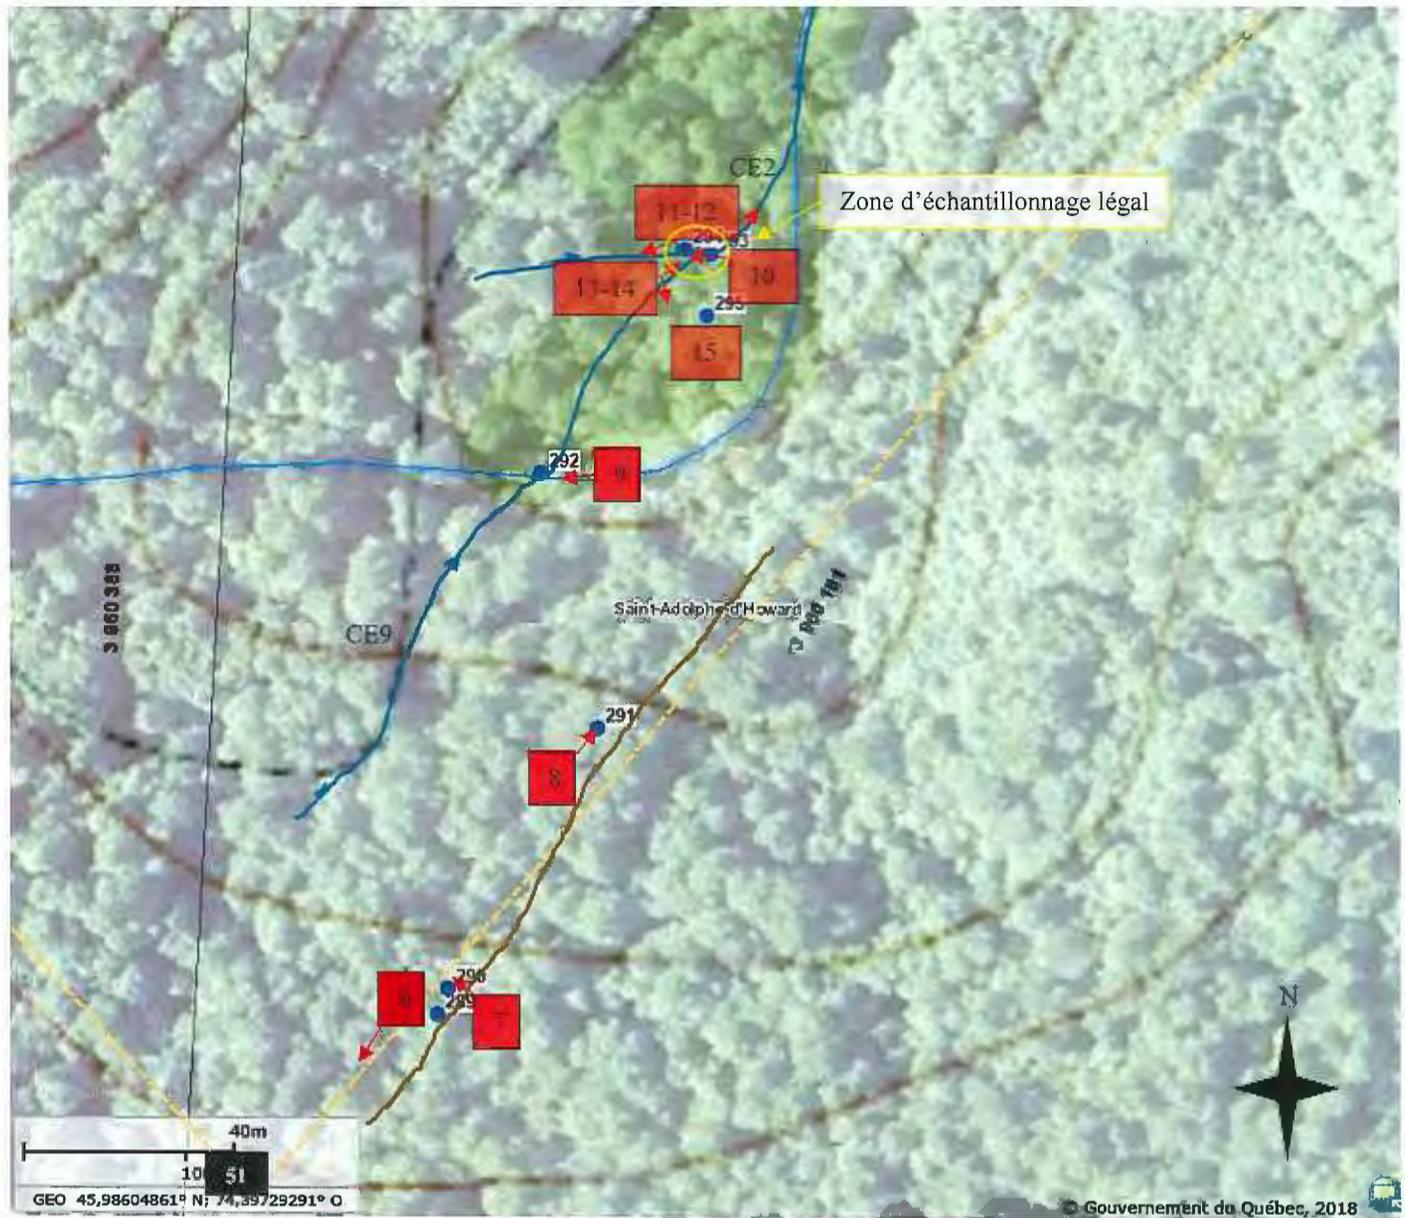
No : 1

Titre : Pylône 51 à Saint-Adolphe-d'Howard / Projet de ligne HQ Grand-Brûlé

- 56 Identification du pylône
- GPS
- Future ligne projetée d'HQ
- Cours d'eau constaté et sens d'écoulement (CE1)
- Cours d'eau et sens d'écoulement cartographié (Hydrographie et Sens d'écoulement)
- Lots du cadastre rénové avec numéro des lots
- Milieux humides détaillés
- Milieux humides potentiels
- Milieux humides écoforestiers
- Numérotation et direction des photos
- Chemin d'accès

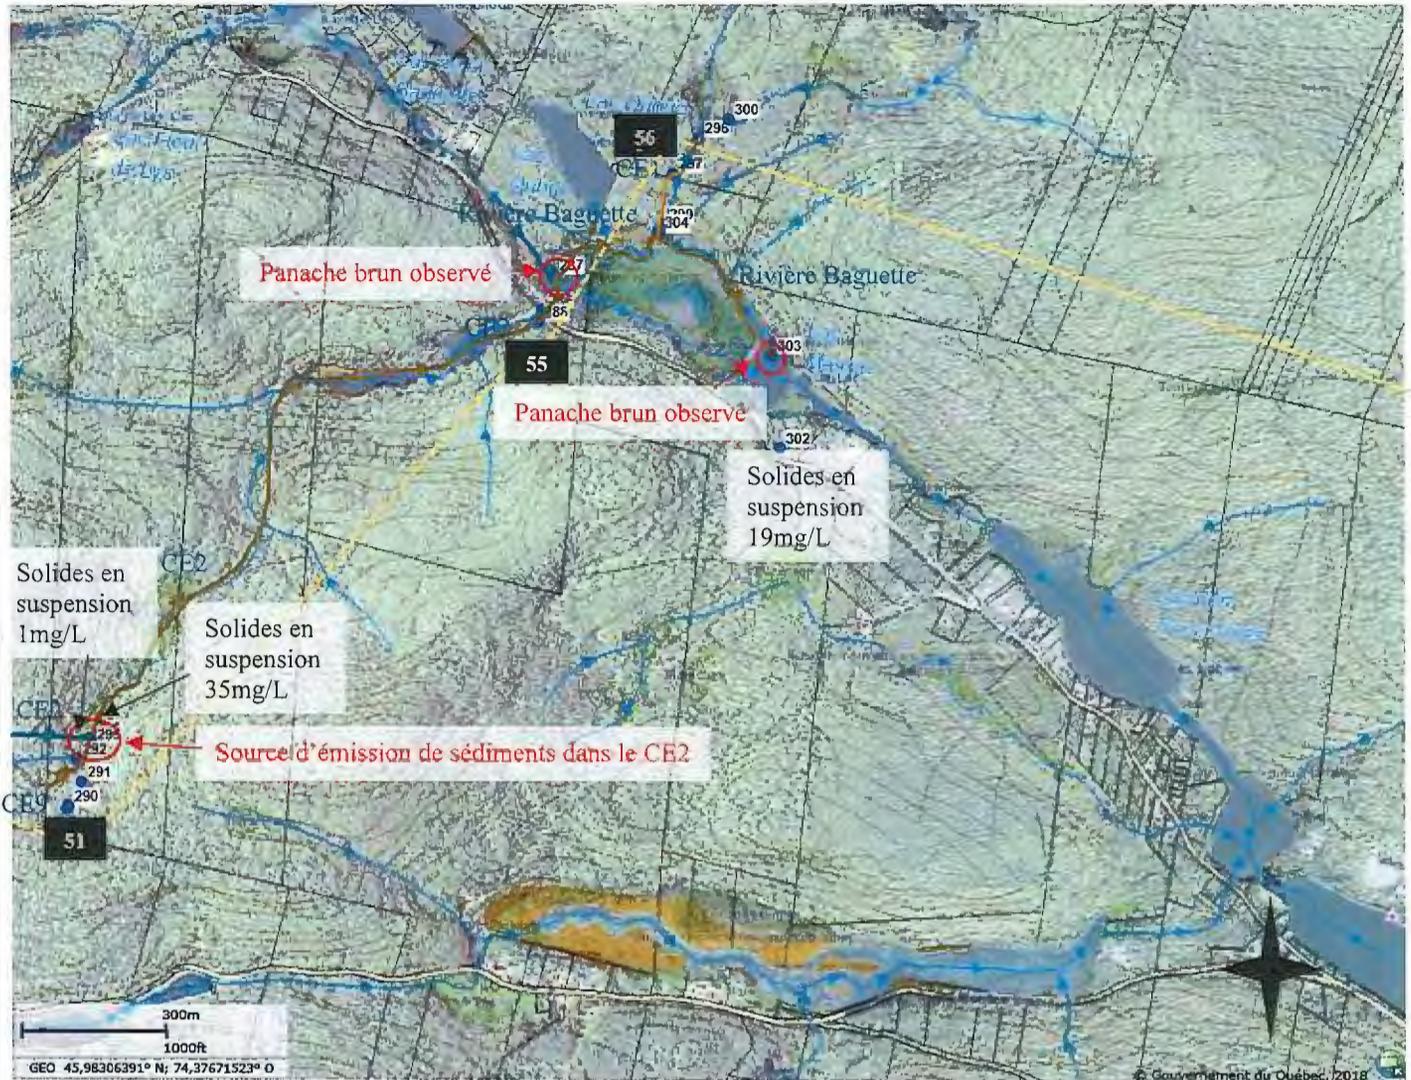
No : 5

Titre : CE1, CE2, CE9, rivière Baguette et lac Massie à Saint-Adolphe-d'Howard / Projet de ligne HQ
Grand-Brûlé

- 71 Identification du pylône
- GPS
- Future ligne projetée d'HQ
- Cours d'eau clair constaté et sens d'écoulement (CE2, rivière Baguette)
- Cours d'eau légèrement turbide constaté et sens d'écoulement (CE1)
- Cours d'eau brun et turbide constaté et sens d'écoulement (CE2, CE9, rivière Baguette jusqu'au lac Massie)
- Cours d'eau et sens d'écoulement cartographié (Hydrographie et Sens d'écoulement)
- Lots du cadastre rénové avec numéro des lots
- Milieux humides détaillés
- Milieux humides potentiels
- Milieux humides écoforestiers

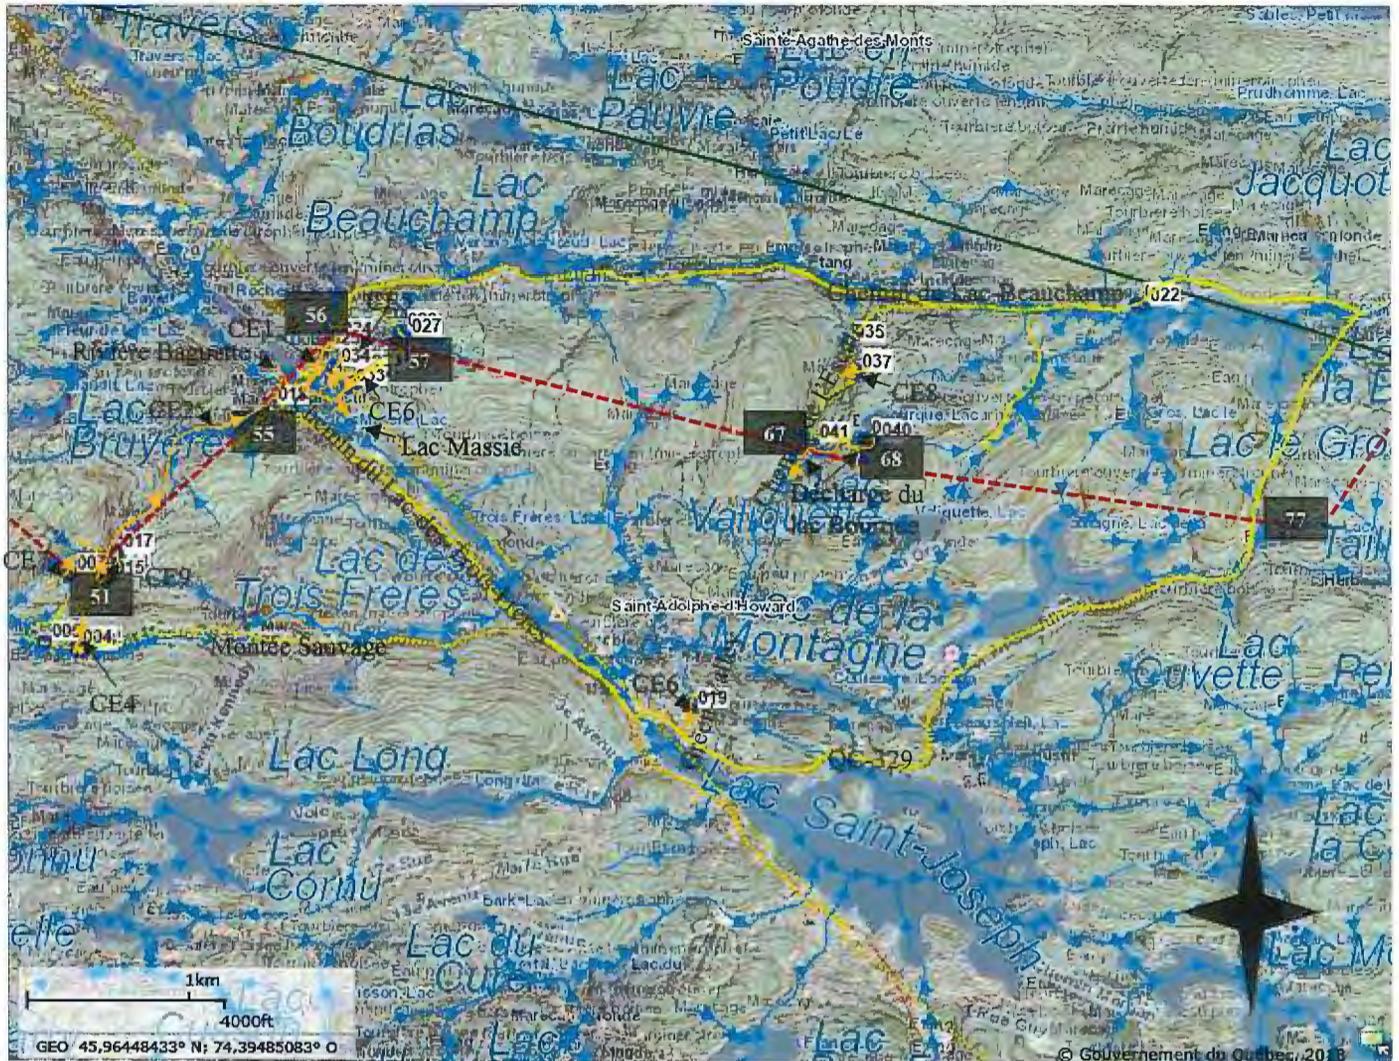
No : 1

Titre : Tracé général de l'inspection de la ligne d'HQ à Saint-Adolphe-d'Howard / Identification des CE

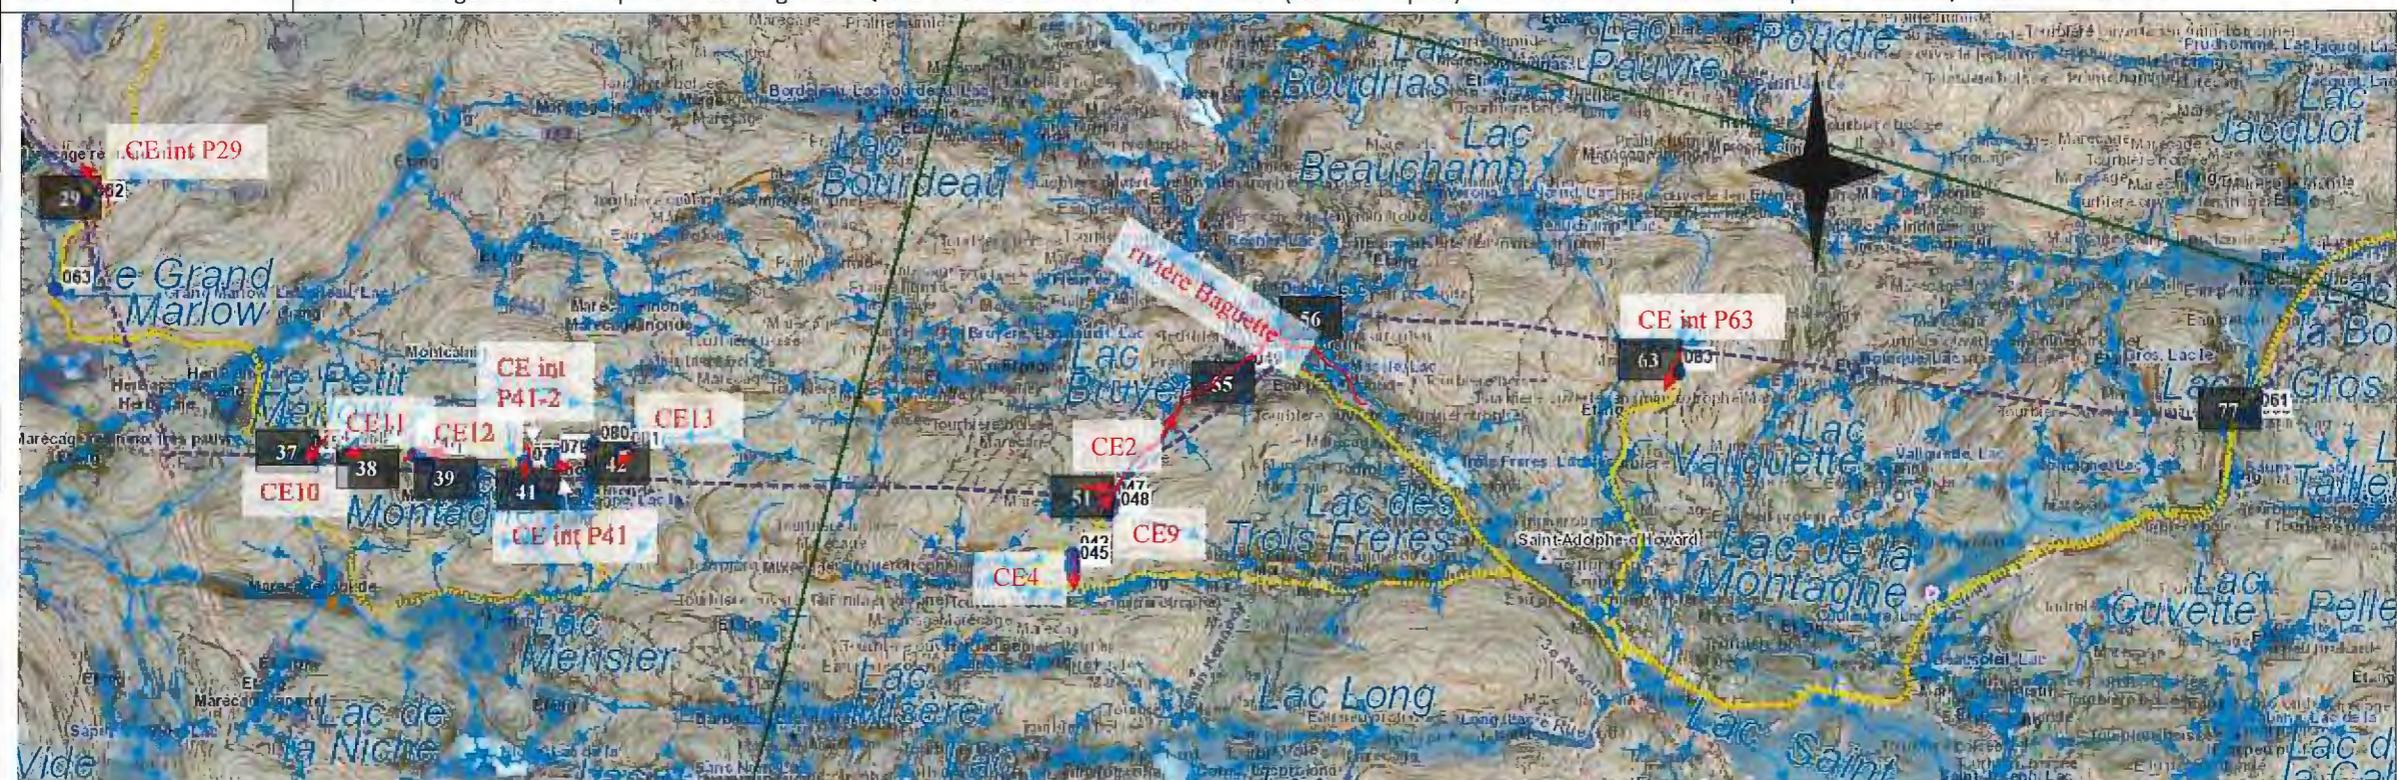
No : 1 **Titre :** Tracé général de l'inspection de la ligne d'HQ Grand-Brûlé déviation Saint-Sauveur (GBDSS ci-après) entre Montcalm et Saint-Adolphe-d'Howard / Identification des CE

- 51 Identification du pylône
- GPS
- Future ligne projetée d'HQ (approximativement)
- Cours d'eau et sens d'écoulement cartographié (Hydrographie et Sens d'écoulement)
- Cours d'eau constaté et sens d'écoulement
- Milieux humides détaillés
- Milieux humides potentiels
- Milieux humides écoforestiers
- Chemin d'accès
- Tracé de l'inspection

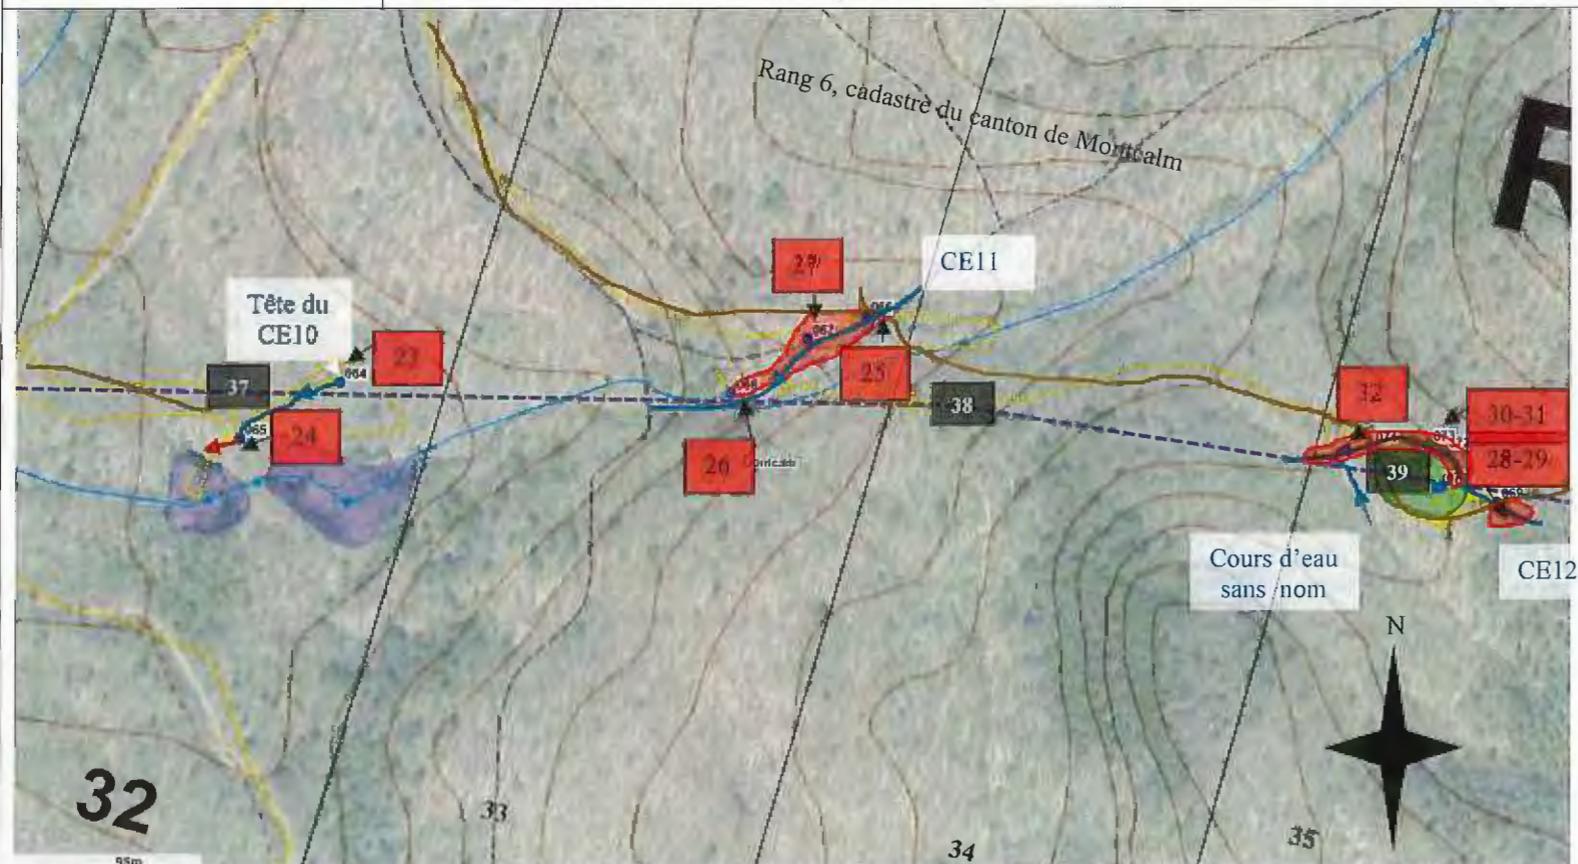
No : 5

Titre : Inspection du 2018-10-16 de la ligne d'HQ - Projet GBDSS / Secteur des pylônes 37 à 39 à Montcalm

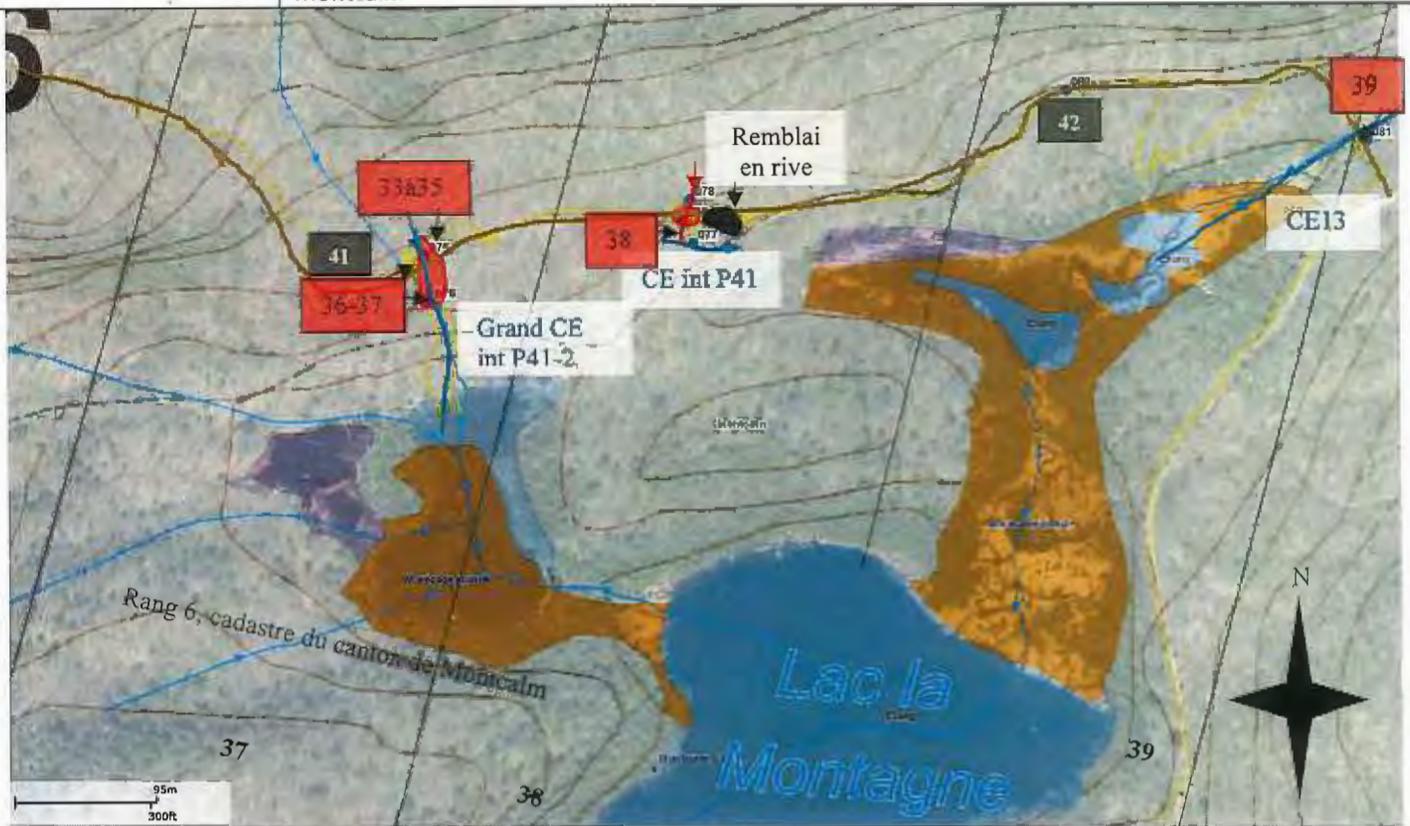
No : 6

Titre : Inspection du 2018-10-16 de la ligne d'HQ - Projet GBDSS / Secteur des pylônes 41 et 42 à Montcalm

- 51 Identification du pylône
- GPS
- Future ligne projetée d'HQ
- Cours d'eau constaté et sens d'écoulement
- Cours d'eau et sens d'écoulement cartographié (Hydrographie et Sens d'écoulement)
- Lit de drainage
- Compilation cadastrale et annotations
- Milieux humides détaillés
- Milieux humides potentiels
- Milieux humides écoforestiers et Hydrographie
- Numérotation et direction des photos
- Chemin d'accès
- Tracé de l'inspection
- Zone où des sédiments sont constatés

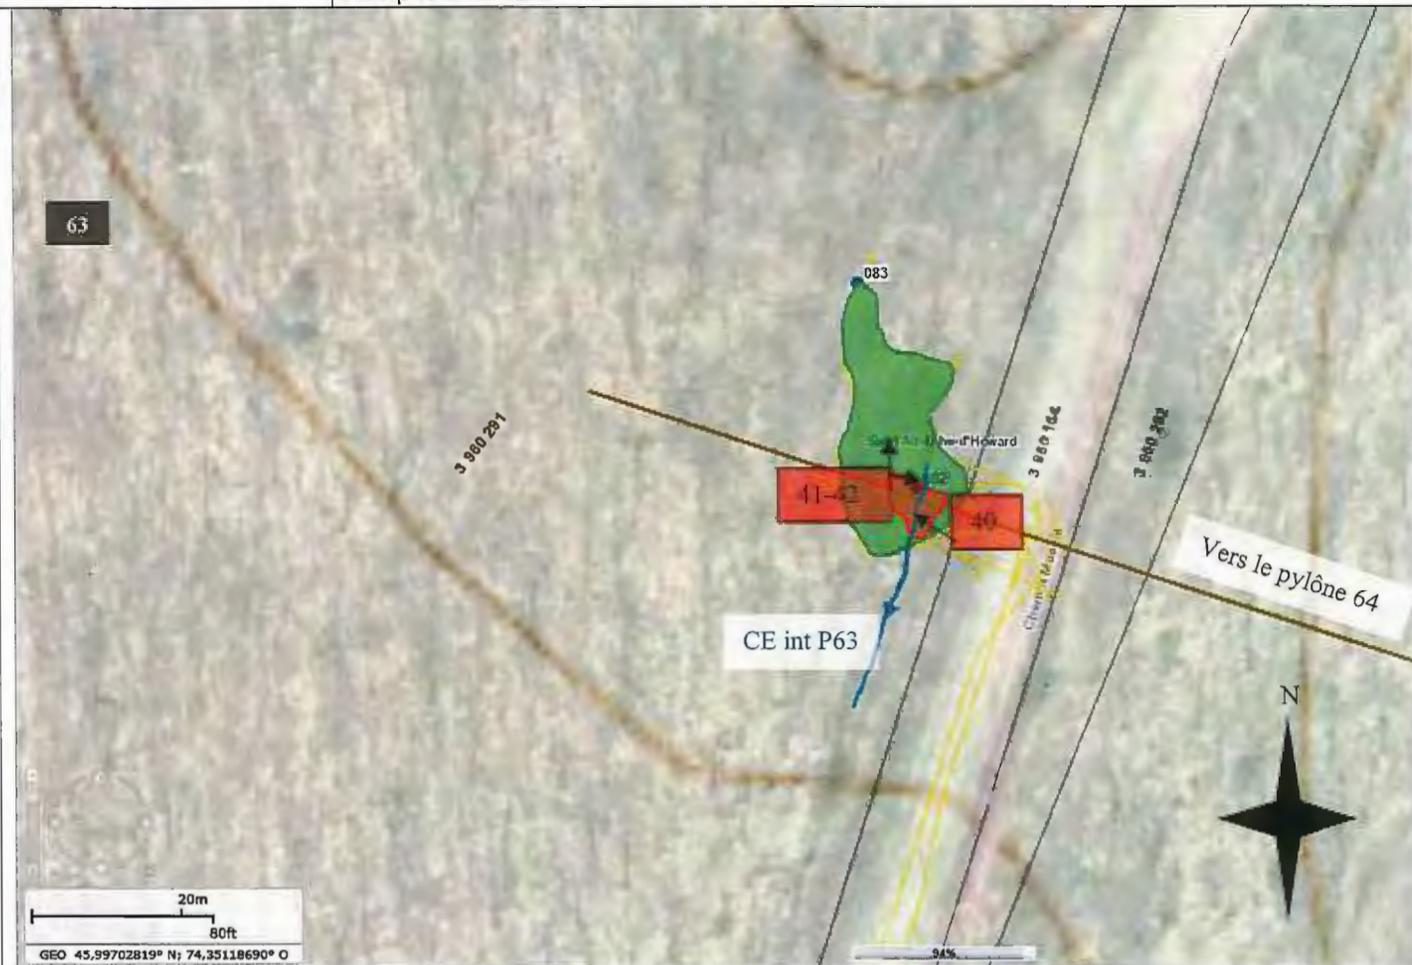
No : 7

Titre : Inspection du 2018-10-16 de la ligne d'HQ - Projet GBDSS / Secteur du pylône 63 à Saint-Adolphe-d'Howard
