**Environnement
et Lutte contre
les changements
climatiques**

ORDONNANCE

Article 114 (1), (2), (4) et (6) de la *Loi sur la qualité de l'environnement* (RLRQ, chapitre Q-2)

« Implantation d'une ligne de transport électrique à 120 kV d'une longueur de 42,5 km entre le poste du Grand-Brûlé à Mont-Tremblant (Longitude : 74° 33' 56" W : Latitude : 46° 03' 45" N) et la ligne 1127-1128 à 120 kV Dérivation Saint-Sauveur, dans la municipalité de Sainte-Adèle (Longitude 74° 09' 03"W, Latitude : 45° 56' 20"N). La nouvelle ligne sera implantée sur le territoire des municipalités suivantes : Mont-Tremblant, Saint-Faustin – Lac-Carré, Montcalm, Saint-Adolphe d'Howard, Val-David, Val-Morin et Sainte-Adèle.

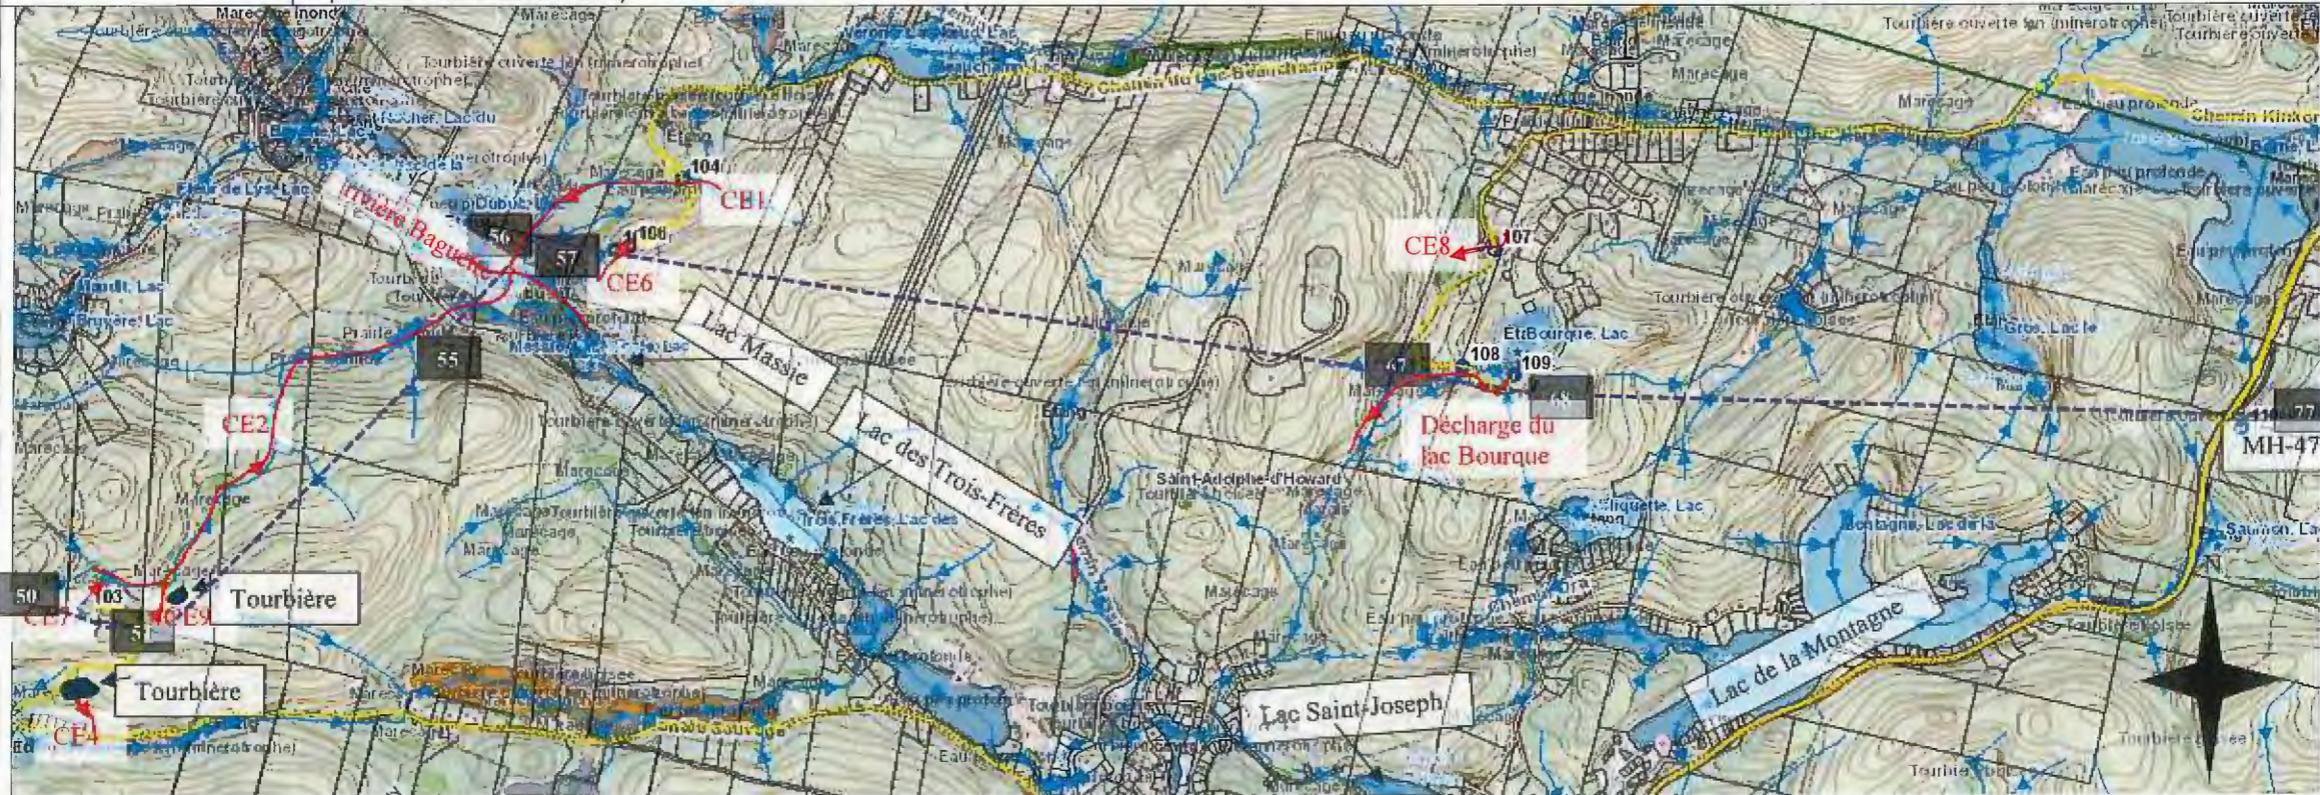
No : 1

Titre : Tracé général de l'inspection de la ligne d'HQ Grand-Brûlé déviation Saint-Sauveur (GBDSS ci-après) à Saint-Adolphe-d'Howard / Identification des cours d'eau (CE) et des milieux humides (MH) si présent dans l'autorisation

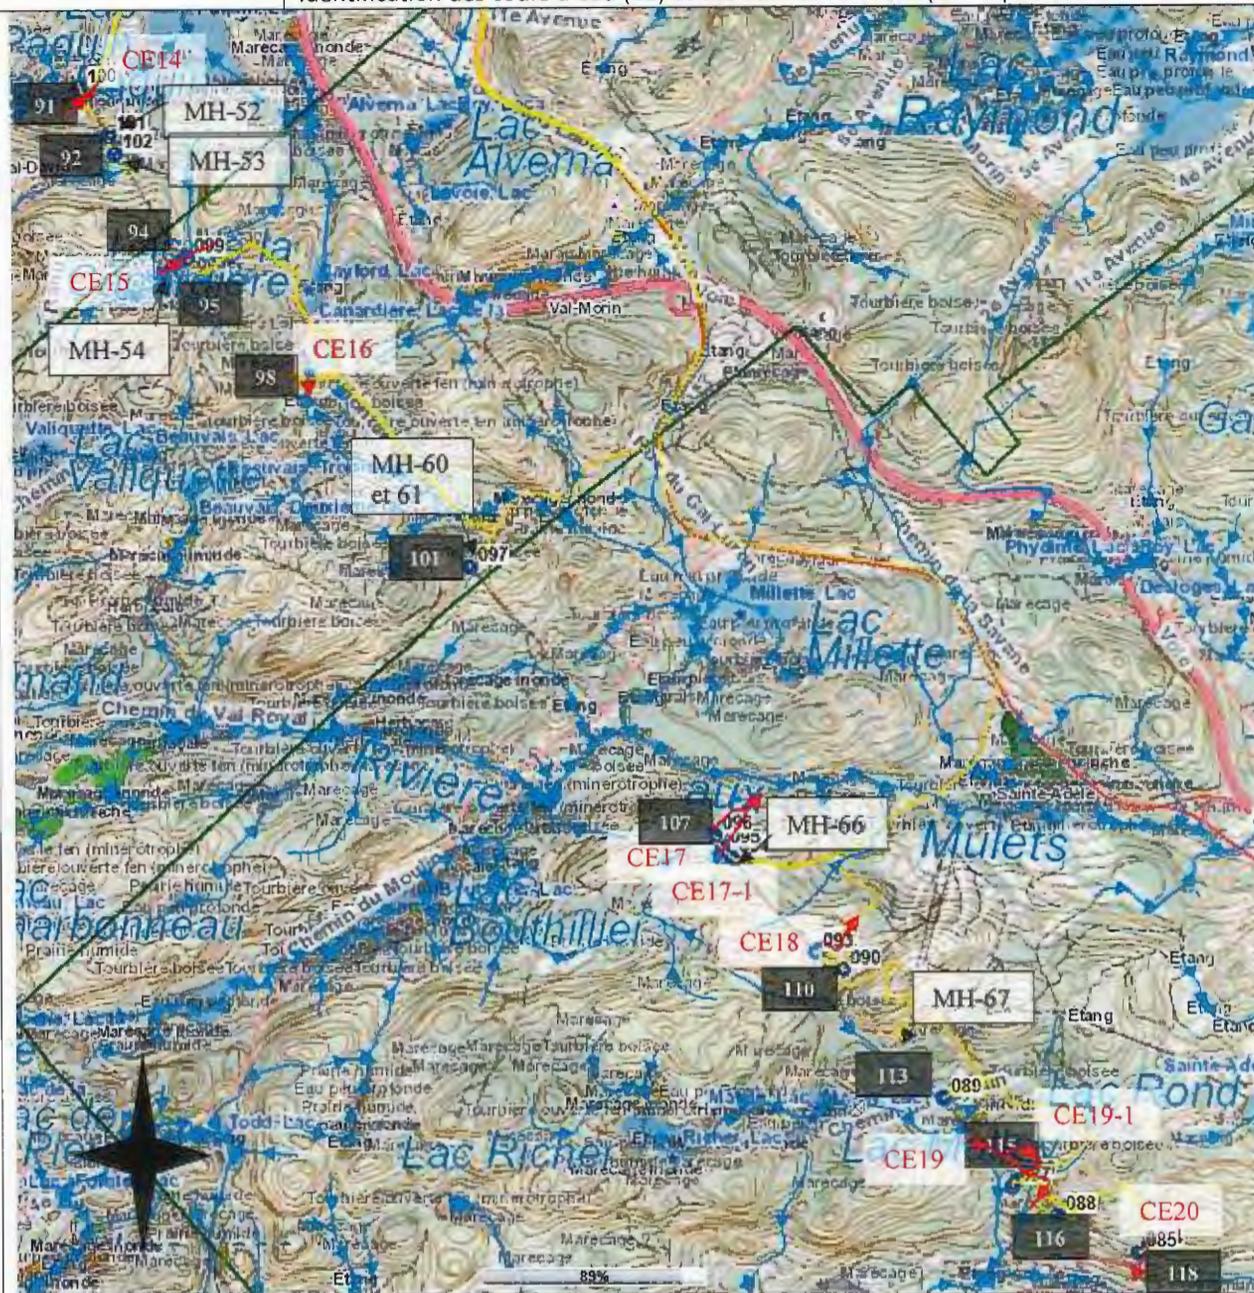
No : 2

Titre : Tracé général de l'inspection de la ligne d'HQ GBDSS entre Val-David et Sainte-Adèle / Identification des cours d'eau (CE) et des milieux humides (MH si présent dans l'autorisation)
