Ex Hacienda El Hospital II et III

Dossier factuel relatif aux communications

SEM-06-003 et SEM-06-004

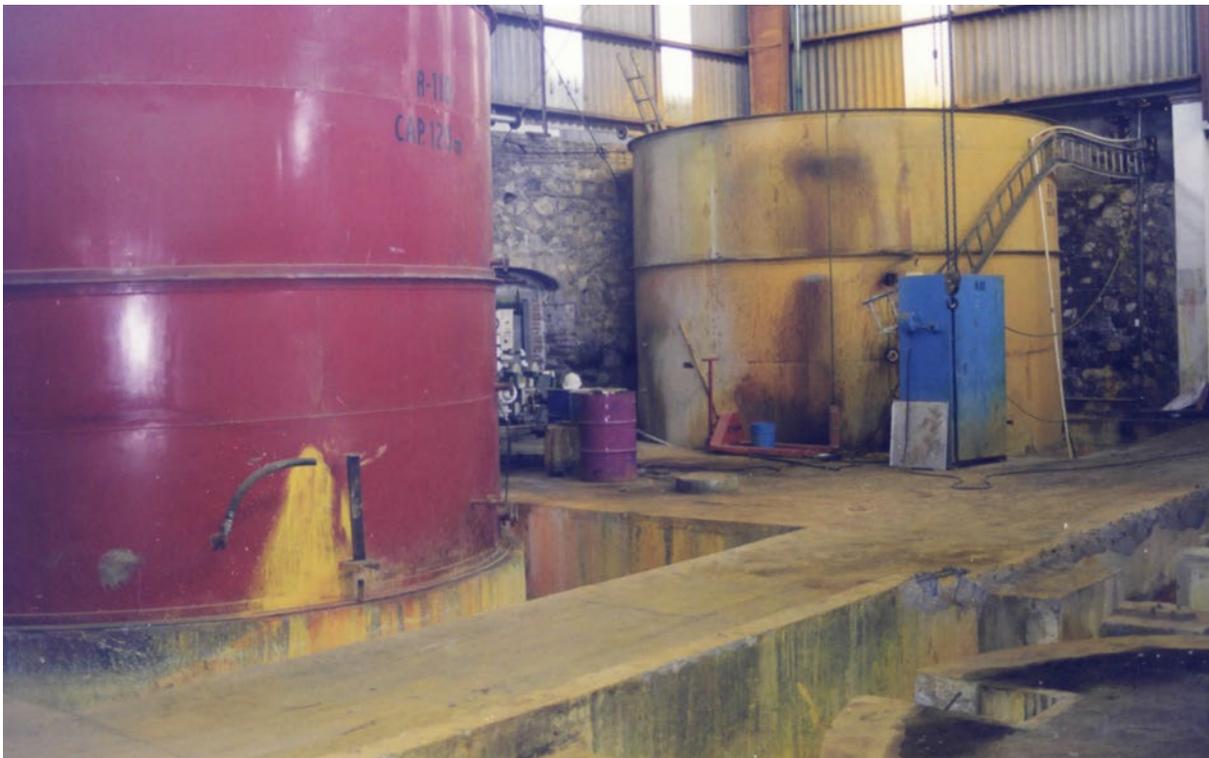
Photo 1. Cuves de précipitation³⁶⁶

173. Durant l'étape de la précipitation, on ajoutait une solution contenant du dichromate de sodium et de l'hydroxyde de sodium (anciennement « soude caustique »)³⁶¹, puis on provoquait une réaction en incorporant dans l'eau une solution de nitrate de plomb et en remuant le tout³⁶². La réaction chimique donnait lieu à la formation de cristaux, qu'on laissait se sédimenter, puis qu'on faisait décanter³⁶³. Les eaux issues de ce processus étaient acheminées à la station de traitement des eaux usées³⁶⁴. Enfin, l'ajout de molybdate de sodium permettait d'obtenir des pigments orangés ou rouges, alors que l'incorporation de sulfate de sodium aux pigments donnait un précipité jaune insoluble de chromate de plomb de couleur jaune³⁶⁵.

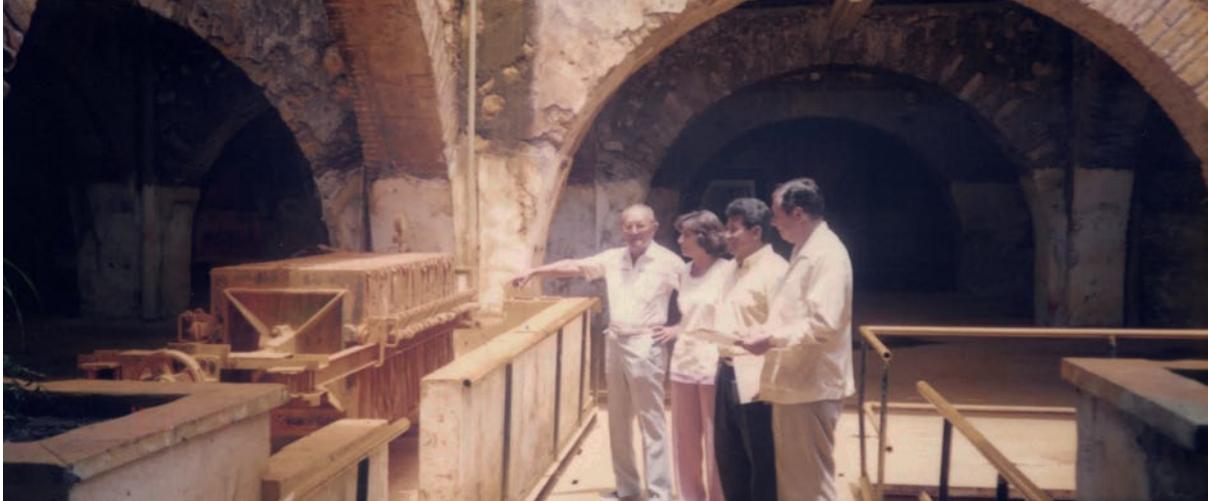
Photo 2. Filtre-presse³⁶⁹

174. Pour la précipitation des pigments jaunes, on utilisait de l'eau chaude comme agent réactif, ce pourquoi il fallait une chaudière, et la précipitation des pigments rouges se faisait avec de l'eau froide, c'est pourquoi l'installation était dotée d'une fabrique de glace³⁶⁷.
175. L'étape de la filtration consistait à pomper la suspension de pigments pour la faire passer à travers ce qu'on appelle les « filtres-presses » puis d'en extraire les pigments, jusqu'à obtenir une concentration de matières solides de 50 %³⁶⁸.

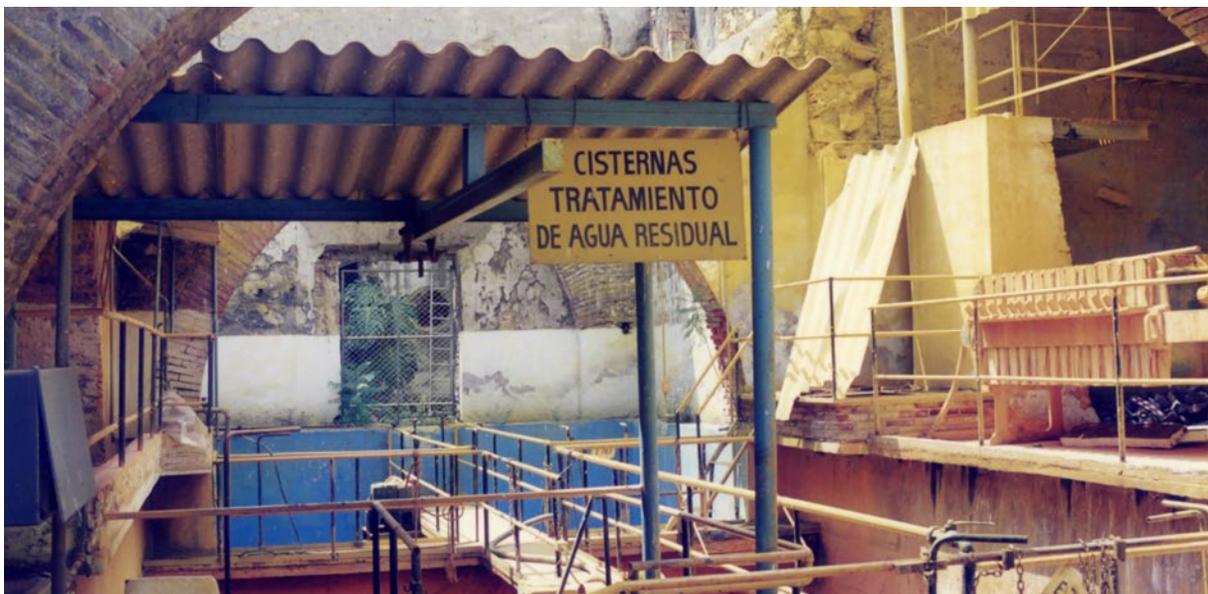
Photo 3. Station de traitement des eaux usées de l'installation³⁷¹

176. On procédait alors au lavage des pigments obtenus, et les eaux issues de cette opération de filtration étaient acheminées à la station de traitement des eaux usées de l'installation³⁷⁰.

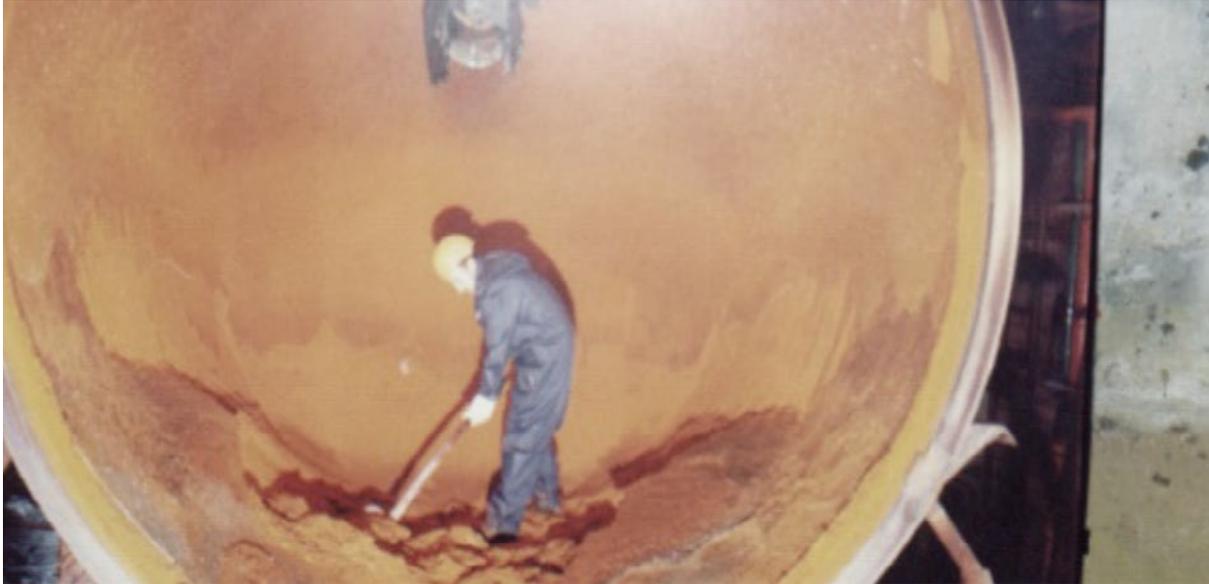
Photo 4. Séchoir³⁷³

177. On effectuait ensuite le séchage des pigments en mettant ces derniers sur des plateaux qui étaient ensuite envoyés aux séchoirs tunnels, où l'humidité était éliminée des pigments grâce à un procédé de chauffage direct³⁷².

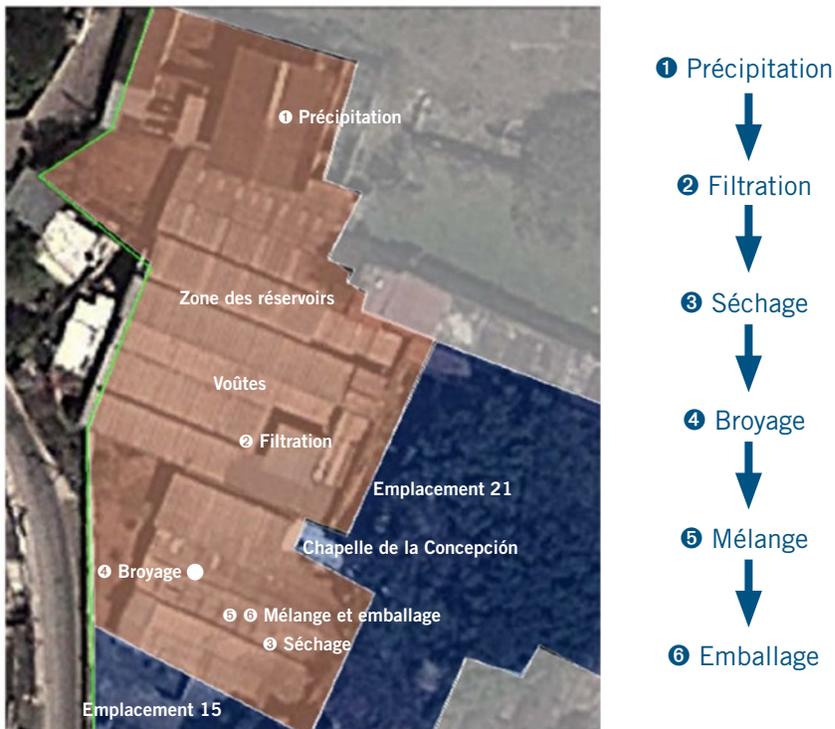
Figure 6. Processus de fabrication des pigments³⁷⁴

178. Une fois terminé le séchage, les pigments étaient soumis au broyage³⁷⁵ afin d'obtenir une poudre très fine, et c'est ce produit qu'on emballait aux fins de son transport et de sa distribution³⁷⁶. On trouve dans la figure 6 présentée ci-contre un schéma illustrant le processus de fabrication des pigments de l'usine.

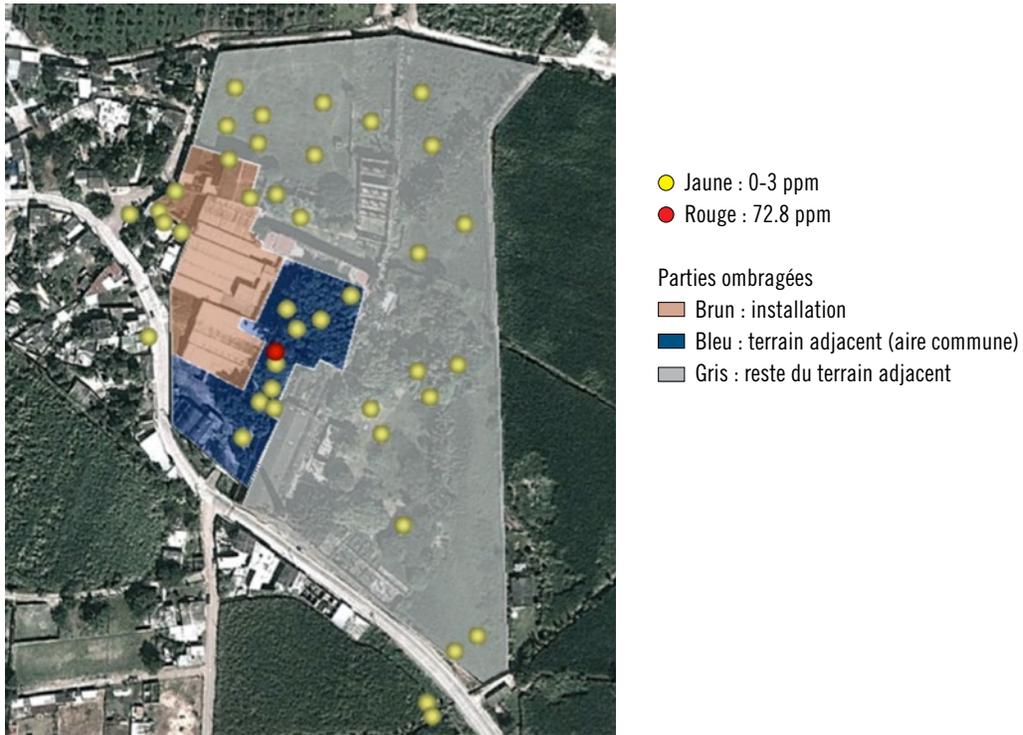
Figure 8. Concentrations maximales de chrome VI (ppm) enregistrées pour le terrain adjacent⁵⁴⁰

233. Pour ce qui est des résultats d'analyse relatifs à l'emplacement I-A (terrain adjacent—aire commune), on rapporte que l'analyse des échantillons de sol prélevés près de la zone de tuyaux servant à l'alimentation en eau de l'usine n'a pas révélé de concentrations de chrome hexavalent supérieures aux valeurs de référence⁵³⁸. Eu égard au plomb, les résultats de l'analyse des échantillons prélevés dans la zone des tuyaux (« fiabilité de 95 % ») révèlent que les concentrations moyennes pour cet endroit ne dépassent pas les critères de référence applicables⁵³⁹.

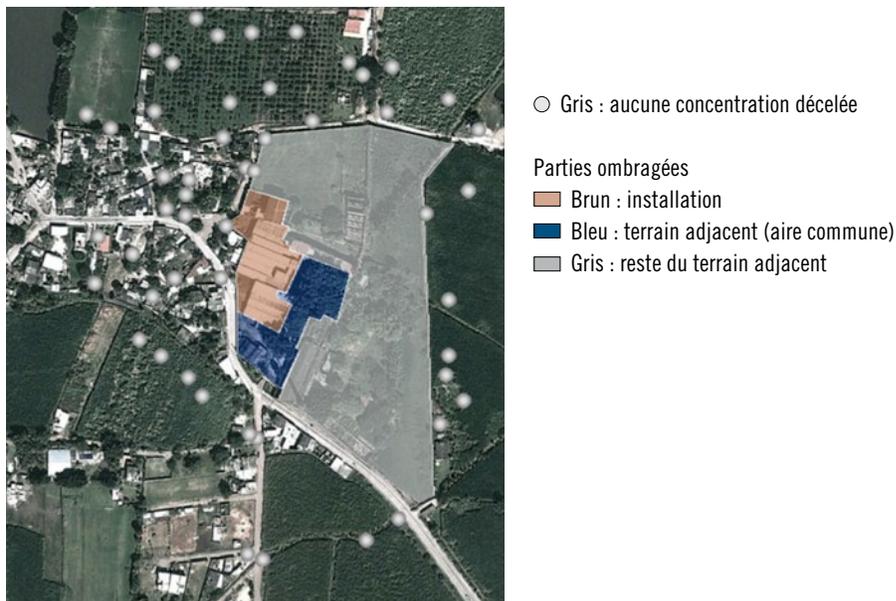
Figure 10. Concentrations maximales de chrome VI (ppm) dans le secteur El Hospital⁵⁴⁵

234. Selon les résultats d'analyse relatifs à l'emplacement III (secteur El Hospital), aucune concentration de plomb ou de chrome hexavalent supérieure aux valeurs établies n'a été décelée pour cette zone et aucun des échantillons prélevés à cet endroit ne contenait de chrome hexavalent⁵⁴². D'après le consultant de BASF Mexicana, les données consignées [TRADUCTION] « montrent que les concentrations diminuent à mesure qu'on s'éloigne des chemins de service, la diminution étant plus marquée dans les 25 premiers mètres de distance »⁵⁴³. Enfin, mentionnons que, suivant les résultats de l'analyse des échantillons de sédiments prélevés aux points d'échantillonnage où les probabilités de présence d'eau de ruissellement provenant de l'installation étaient les plus élevées, les concentrations de enregistrées étaient inférieures à 100 ppm⁵⁴⁴.

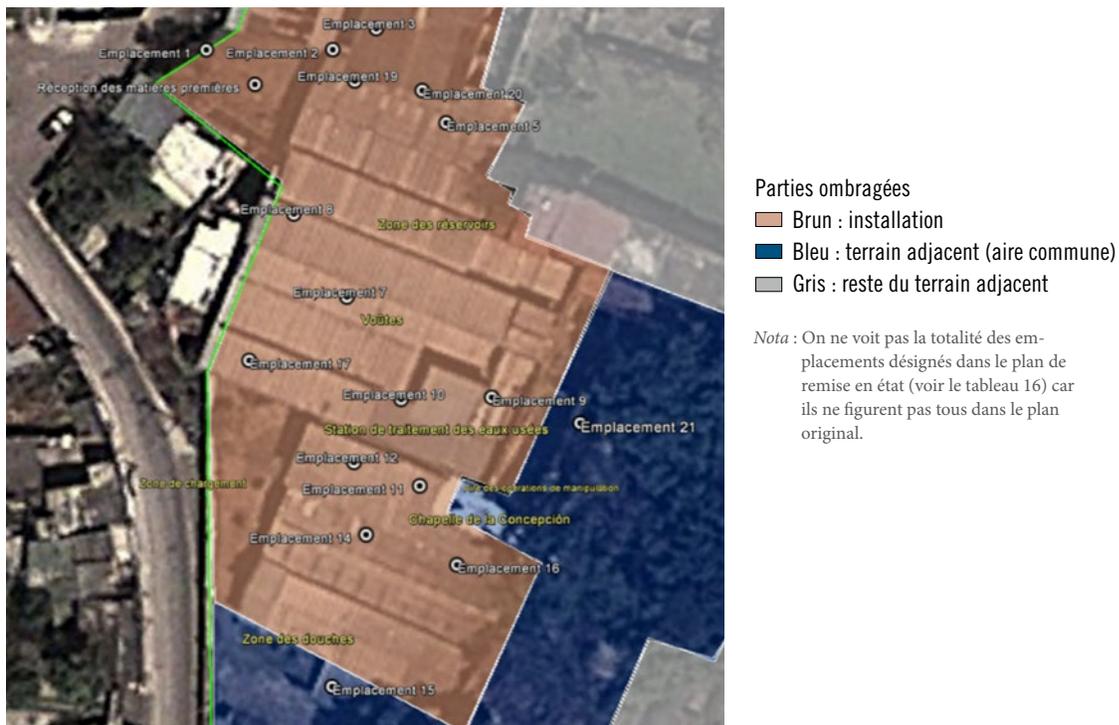
Figure 12. Emplacements désignés dans le cadre du plan de remise en état⁶²²

273. La figure 12, qui montre l'installation et une partie du terrain adjacent, indique l'emplacement approximatif des aires de travail désignées aux fins du plan de remise en état.

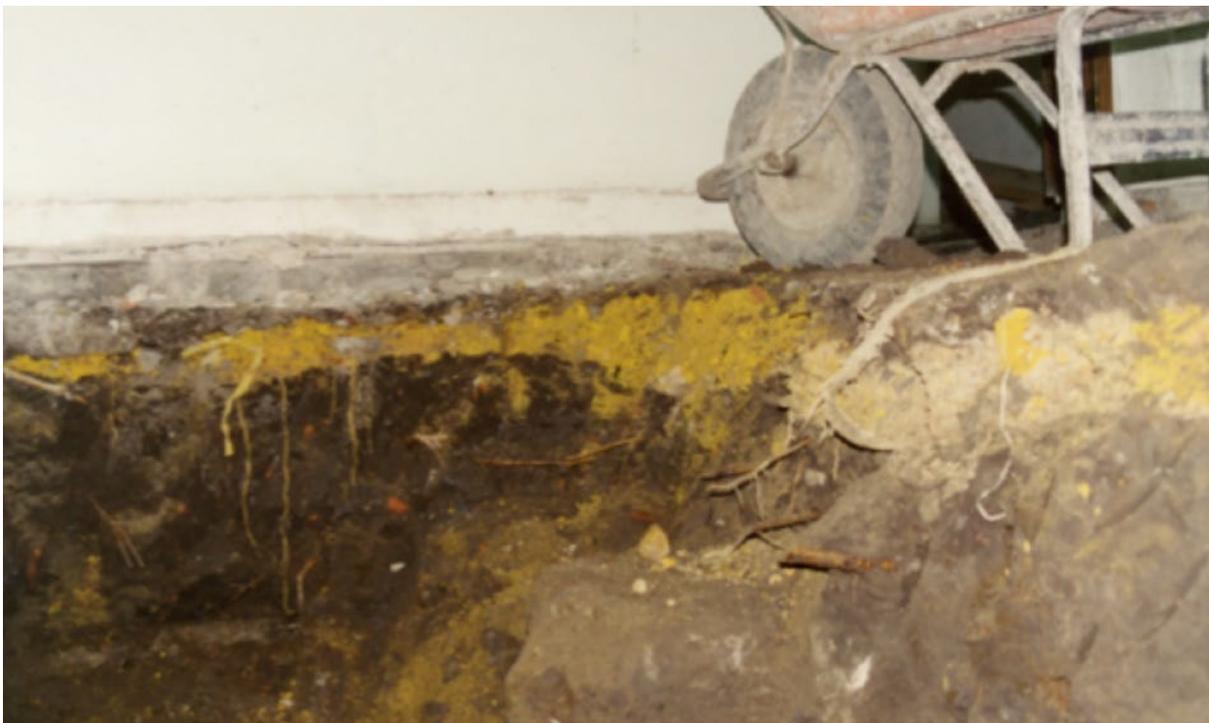
Photo 5. Couche de pigments dans la zone des bureaux⁶⁷⁹

300. On fait aussi état de cette situation le 24 octobre dans le sous-emplacement 2 de la zone des bureaux, alors qu'une couche de pigments a été trouvée entre 0,20 m et 0,30 m. Il est également précisé que dans certaines parties, la concentration dépasse 0,30 m, ce qui a motivé le prélèvement de cinq échantillons ponctuels⁶⁷⁶. Entre-temps, dans le sous-emplacement 1 de la zone des bureaux, on a observé des couches de pigments de 0,20 à 0,30 m et constaté que [TRADUCTION] « les pigments se trouvaient seulement dans le matériel de remblayage et non dans le sol naturel »⁶⁷⁷. L'enlèvement du sol contenant des pigments dans les sous-emplacements 1 et 2 de la zone des bureaux s'est poursuivi jusqu'au 25 octobre 2001⁶⁷⁸.

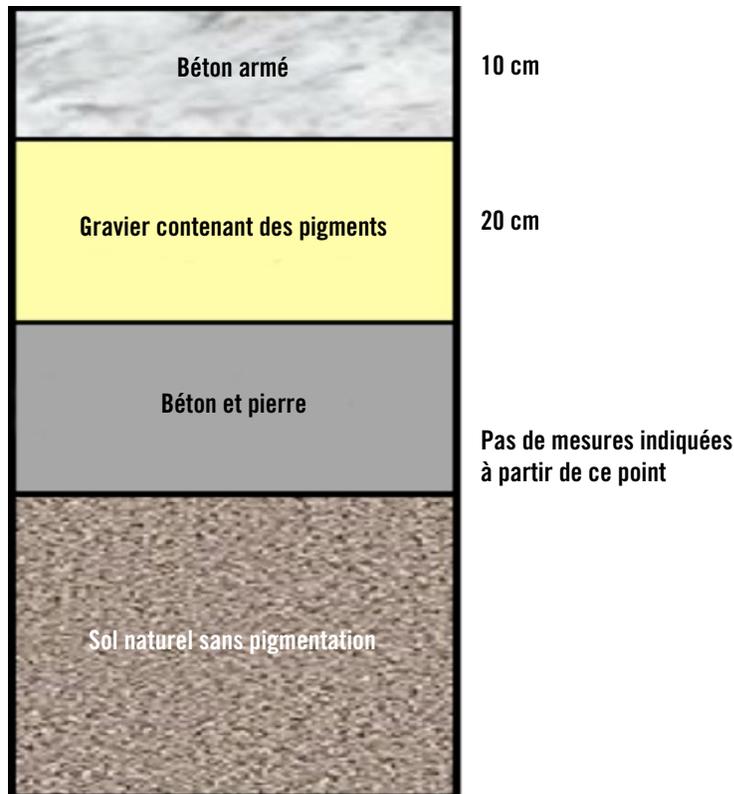
Figure 14. Profil des sols documenté le 30 octobre 2001⁶⁸⁸

306. C'est donc dire que de manière générale, les sols présentent le profil suivant :

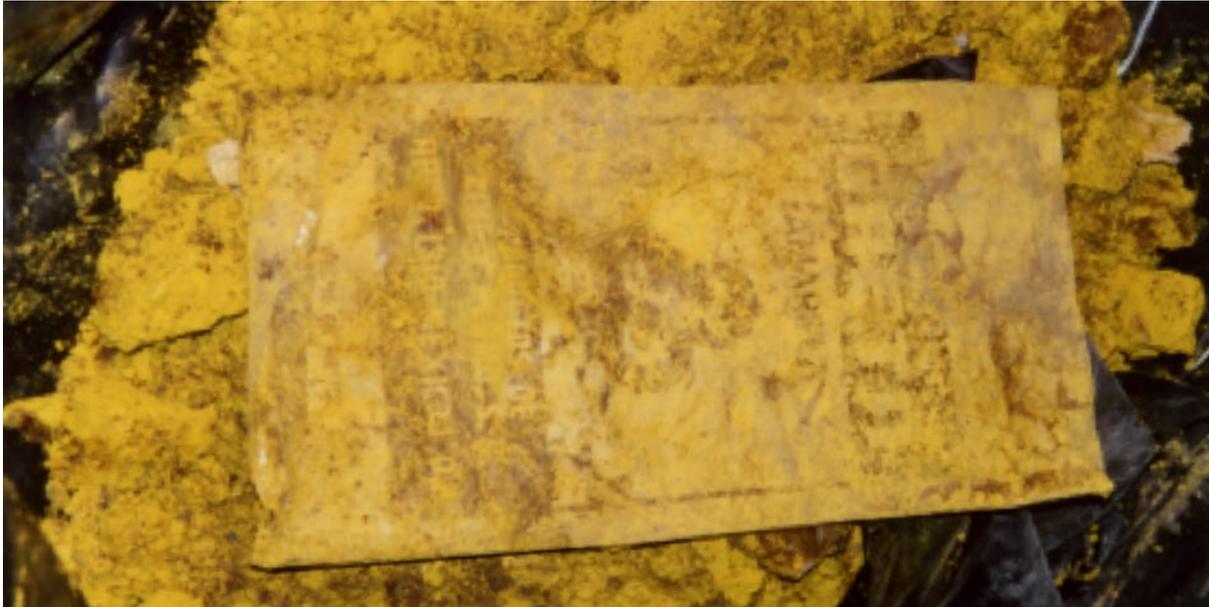
Photo 6. Sac de pigments⁷¹⁴

Le matériel a été entreposé en monticules aux fins de l'échantillonnage⁷¹². Deux jours après, on a procédé à l'échantillonnage du fond et des murs de la zone excavée (bureaux)⁷¹³. Les pigments jaunes découverts n'ont pas été échantillonnés. La photo 6 est un exemple de ce qu'on a trouvé à l'emplacement 15.

Nota : Cette photographie correspond —aux dires de son auteur— à des pigments enterrés découverts dans la zone des bureaux en novembre 2001.

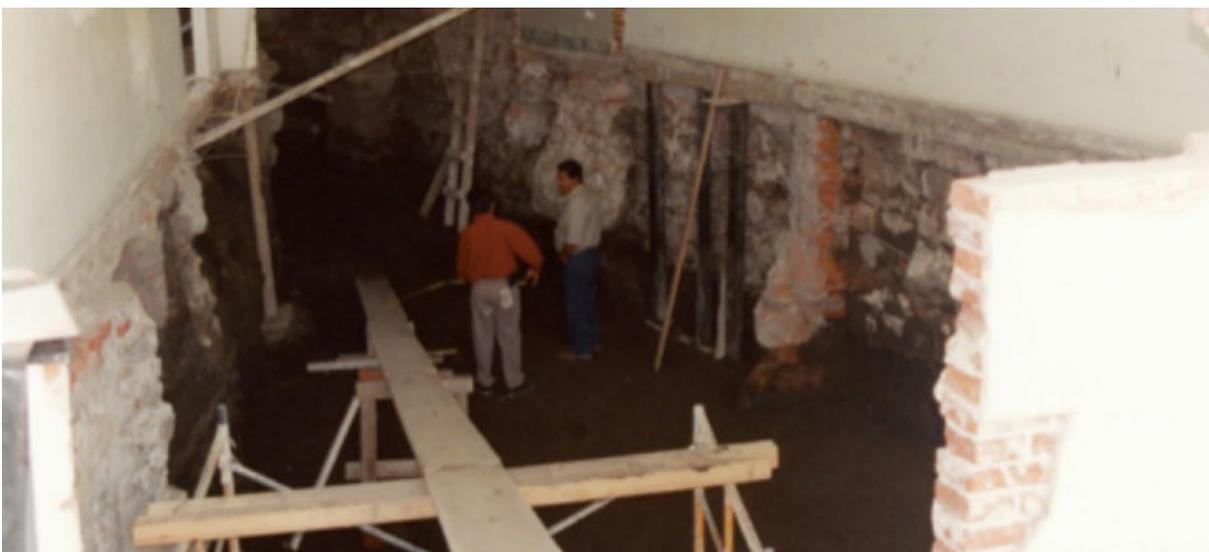
Photo 7. Tranchée excavée dans la zone des bureaux⁷¹⁸

315. Le 28 novembre 2001, l'inspecteur du Profepa a souligné dans son rapport d'inspection [TRADUCTION] « qu'une partie considérable de la zone était colorée par des pigments jaunes; il a donc été décidé de prélever un échantillon ponctuel »⁷¹⁵. Le lendemain, on a consigné dans les rapports la présence de pigments dans une zone d'environ 1 m² à une profondeur de 60 à 80 cm⁷¹⁶. Les travaux d'excavation se sont poursuivis jusqu'au 30 novembre, date à laquelle il est consigné ce qui suit en ce qui a trait à la zone de la salle à manger des ouvriers : [TRADUCTION] « le matériau de remblayage utilisé était la pierre; sous cette pierre, on a trouvé ce qui semble être une fosse ou une citerne pouvant être utilisée pour le traitement des eaux usées, et sur les murs de laquelle se trouvent des pigments »⁷¹⁷.

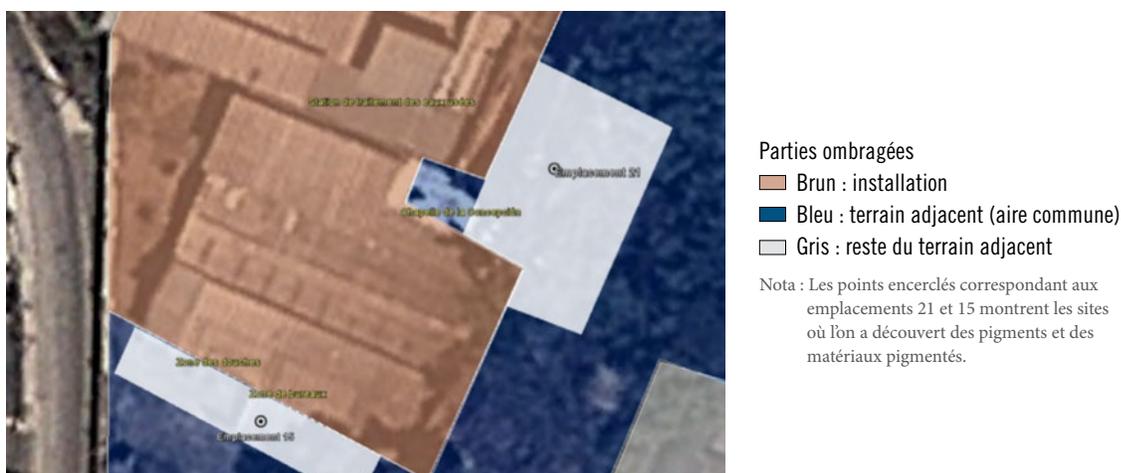
Figure 15. Sites de découvertes de pigments sur le terrain adjacent⁷²¹

317. Dans la présente section, on fait état des diverses découvertes faites sur le terrain adjacent durant l'évaluation et le démantèlement des conduites de drainage originales et de drainage industriel ainsi que du système de drainage sanitaire. De plus, on rend compte des circonstances ayant mené à l'opposition du propriétaire du terrain adjacent à la conclusion des travaux. La figure 15 donne une vue d'ensemble des endroits où les faits se sont produits.

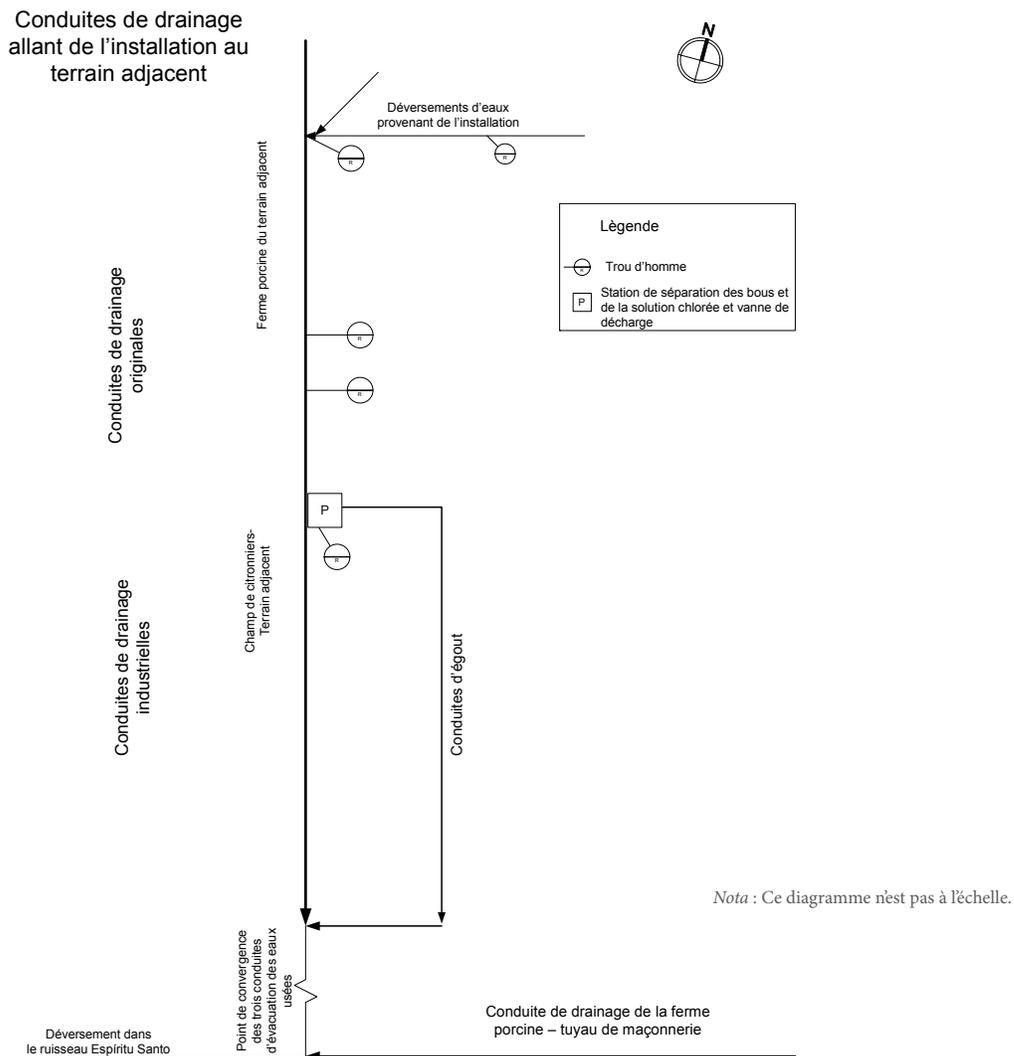
Figure 16. Réseau de drainage du secteur Ex Hacienda El Hospital⁷⁴¹

322. La figure 16 (ci-contre) est la description visuelle du rapport de la visite d'inspection mentionnée précédemment.

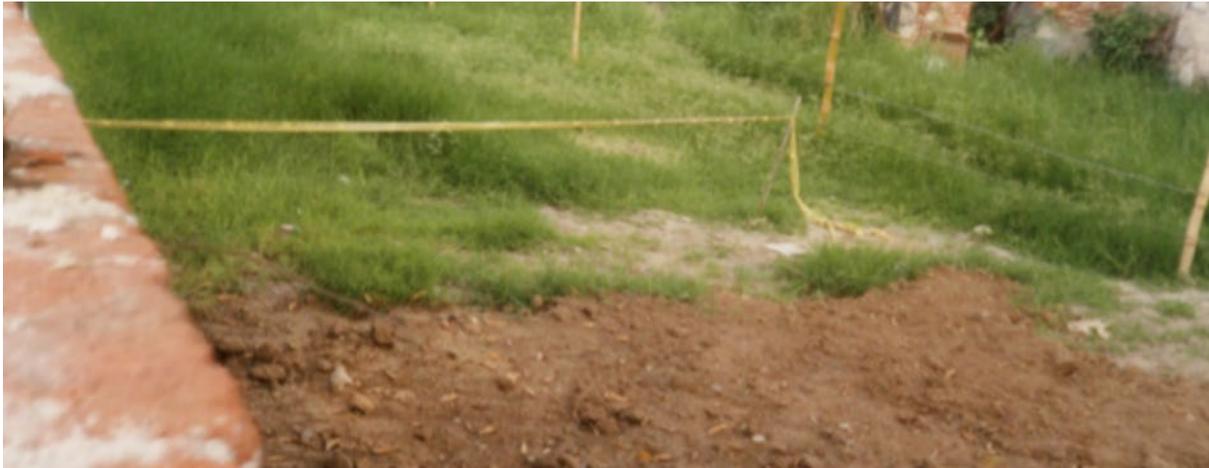
Photo 8. Emplacement 15, à côté des bureaux⁷⁷⁹

337. Durant le processus d'excavation de l'emplacement 15 (sous-emplacement 1), on a observé la présence de fragments de pigments de couleur jaune intense à 20 cm de profondeur⁷⁸⁰. Le 18 mai 2005, on a documenté la présence de pigments consolidés de couleur rouge pâle à l'emplacement 15 (sous-emplacement 2) à 10 cm de profondeur, qui mesure 1 m par 70 cm. Les matériaux ont été mis dans des sacs de plastique⁷⁸¹. Le représentant de BASF Mexicana présent sur le site a indiqué dans le rapport d'inspection que le 19 mai 2005 l'exécuteur testamentaire du propriétaire du terrain adjacent n'avait pas permis à l'équipe voulue d'avoir accès au site pour réaliser les travaux,⁷⁸² que cette même personne (censément Roberto Abe Almada) avait ordonné, le 20 mai 2005, au personnel de l'entreprise de se retirer du site et que [TRADUCTION] « tant qu'il n'y aurait pas de règlement commercial entre BASF Mexicana, S.A. de C.V. et lui [l'exécuteur testamentaire], il ne permettrait pas l'exécution des travaux »⁷⁸³. Cette situation a entraîné la suspension de l'enquête, le 21 mai 2005⁷⁸⁴.

338. Le 23 mai 2005, une autre mesure d'inspection a été mise en oeuvre—pour laquelle on a rédigé un nouveau rapport d'inspection—afin de superviser les travaux de nettoyage du terrain adjacent, et elle a permis de documenter l'emballage des matériaux issus de l'excavation⁷⁸⁵. On a aussi précisé que l'objectif était d'excaver jusqu'à une profondeur de 1 m à l'emplacement 15 (sous-emplacements 1 et 2) du terrain adjacent⁷⁸⁶.
